FICHA No: 422

ALCALDÍA MAYOR DE BOGOTÁ D.C.	SECRETARIA DE PLANEACION DISTRITAL (SPD) INVENTARIO BIC / DECRETO 606 DEL AÑO 2001 DIRECCION DE PATRIMONIO Y RENOVACION URBANA CONTRATO DE CONSULTORIA No.126/2010	CARLOS HUGO GARZON YEPES Arquitecto – Magister en Estudio y Restauración de Monumentos Arquitectónicos Carrera 7 No 17 – 01 Of. 919. Bogotá - Colombia Tel: 334 58 24 / 622 56 58 - Cel: 310 310 68 38 E-MAIL: carloshgarzonarquitectos@gmail.com

1. IDENTIFICACION		BARRIO: Bosque Calderon Tejada	CODIGO FICHA: 008207-011-12
--------------------------	--	---------------------------------------	------------------------------------

NOMBRE DEL BIEN:	clasificacion arquitectonica:	Arquitectura Habitacional, Vivienda urbana unifamiliar
-------------------------	-------------------------------	--

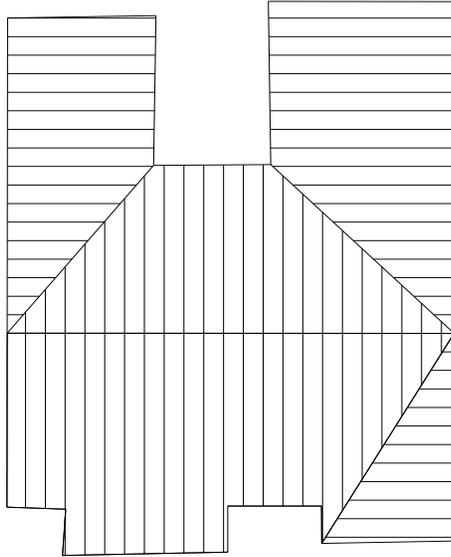
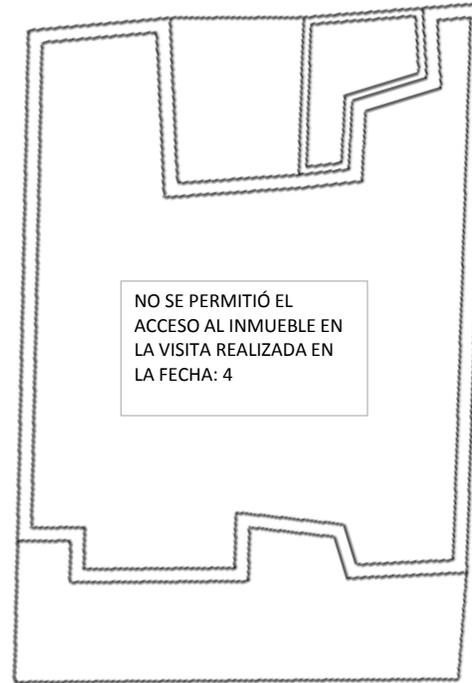
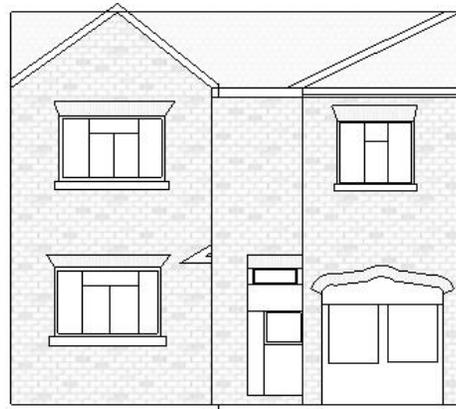
ESQUEMA DE LEVANTAMIENTO: PLANTAS, ALZADOS, FACHADAS, CORTES.

DESCRIPCIÓN GENERAL: El inmueble en referencia tiene el uso de vivienda unifamiliar, por el cual fue diseñado originalmente, ocupado por su actual propietario y su familia. Encontramos dos niveles bien diferenciados así: En el primer nivel se encuentra la zona social (Sala, comedor, estudio) que sirve como punto de reunión, zona de servicios (cocina, patio de ropas, alcoba de servicio con baño) garaje y un amplio patio posterior, que complementa la zona social. En el segundo nivel se encuentra la zona privada, integrada por la alcoba principal y 3 alcobas familiares intercomunicadas por un hall central, así como dos baños, sala de estar y un comedor auxiliar.

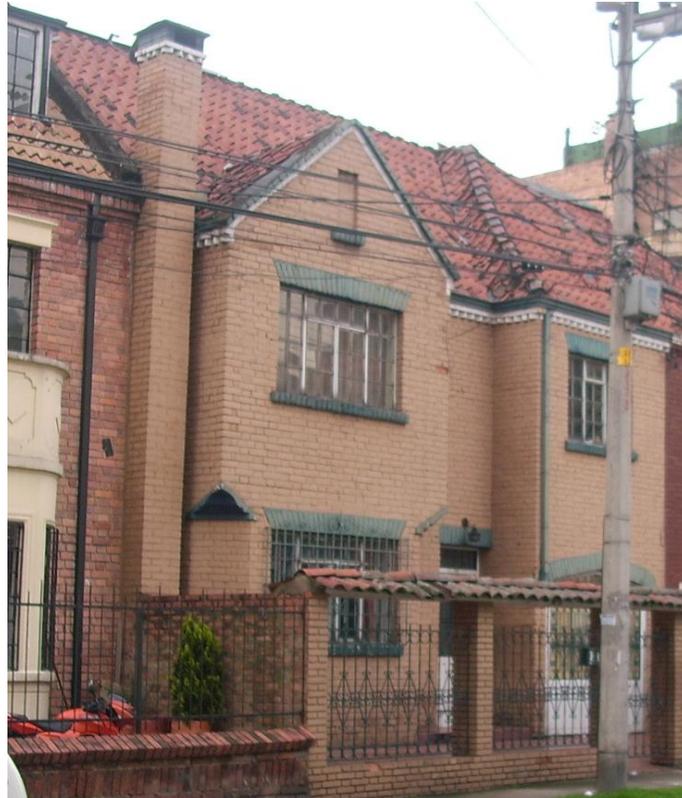
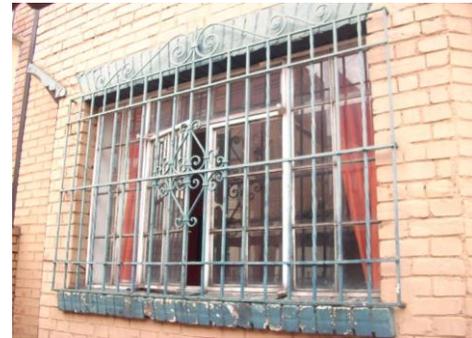
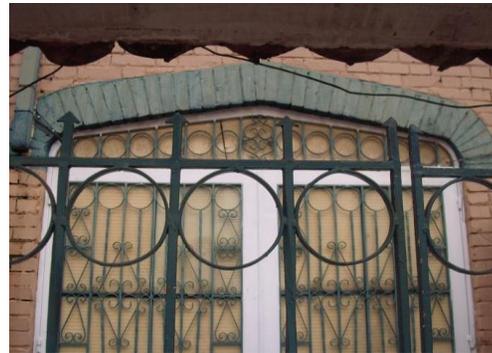
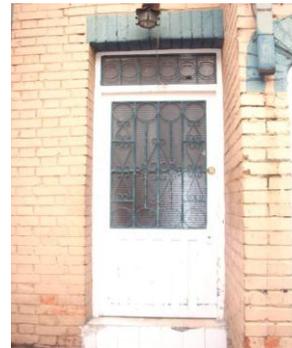
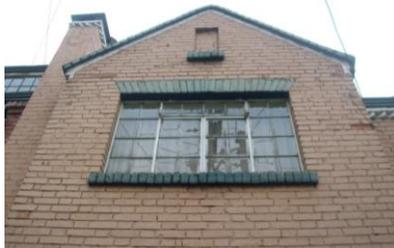
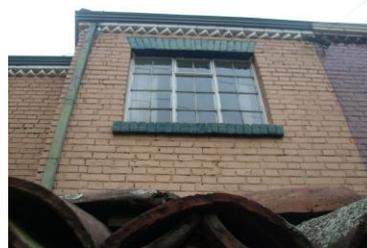
9. REGISTRO FOTOGRAFICO

DIAGNOSTICO GENERAL DEL ESTADO DE CONSERVACION: Presenta intervenciones a nivel de fachada y en espacio interior, ademas de las intervenciones propias por el mantenimiento y adecuaciones a los nuevos usos, en el exterior no se identifico fisuras ni grietas de consideracion, no se evidencian humedades ascendentes o descendentes de importancia al interior su estructura portante presenta un buen estado de conservacion, construccion de 70 años de existencia, no hay problemas estructurales de consideracion, en conclusion su estado de conservacion es bueno.

ALTERACIONES A LA EDIFICACION VISIBLES DESDE EL EXTERIOR:	POSIBILIDADES DE INTERVENCIÓN:
Modificación del material original de fachada. Modificación del muro de antepecho de cerramiento del antejardín original, con la presencia de columnas y tejadillos. Tratamiento del antejardín como zona dura.	Deben conservar o recuperar las características de su tipo arquitectónico en sus aspectos formales volumétricos y tipológicos. Las acciones se establecerán en forma particular para cada sector.
