FICHA No: <b>423</b> Chip Catastral AAA0090DYWF

<b>SECRETARIA DE PLANEACION DISTRITAL (SPD)</b> <b>INVENTARIO BIC / DECRETO 606 DEL AÑO 2001</b> <b>DIRECCION DE PATRIMONIO Y RENOVACION URBANA</b> <b>CONTRATO DE CONSULTORIA No.126/2010</b>	<b>CARLOS HUGO GARZON YEPES</b> Arquitecto – Magister en Estudio y Restauración de Monumentos Arquitectónicos <small>Carrera 7 No 17 – 01 Of. 919. Bogotá - Colombia          Tel: 334 58 24 / 622 56 58 - Cel: 310 310 68 38          E-MAIL: carloshgarzonarquitectos@gmail.com</small>
--	--	---	---

<b>1. IDENTIFICACION</b>	<b>BARRIO: Bosque Calderon Tejada</b>	<b>CODIGO FICHA: 008207-011-13</b>
--------------------------	---------------------------------------	------------------------------------

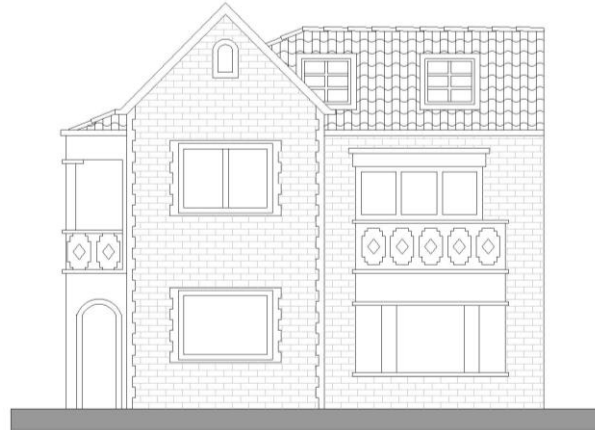
## 8. PLANOS ARQUITECTONICOS

ESQUEMA DE LEVANTAMIENTO: PLANTAS, ALZADOS, FACHADAS, CORTES.
