FICHA No: 424

SECRETARIA DE PLANEACION DISTRITAL (SPD) INVENTARIO BIC / DECRETO 606 DEL AÑO 2001 DIRECCION DE PATRIMONIO Y RENOVACION URBANA CONTRATO DE CONSULTORIA No.126/2010	CARLOS HUGO GARZON YEPES Arquitecto – Magister en Estudio y Restauración de Monumentos Arquitectónicos Carrera 7 No 17 – 01 Of. 919. Bogotá - Colombia Tel: 334 58 24 / 622 56 58 - Cel: 310 310 68 38 E-MAIL: carloshgarzonarquitectos@gmail.com

1. IDENTIFICACION **BARRIO: Bosque Calderon Tejada** **CODIGO FICHA: 008207-011-14**

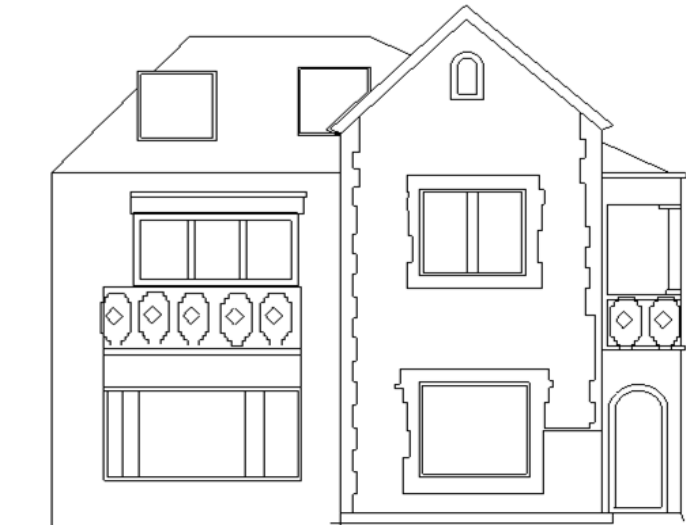
8. PLANOS ARQUITECTONICOS

ESQUEMA DE LEVANTAMIENTO: PLANTAS, ALZADOS, FACHADAS, CORTES.

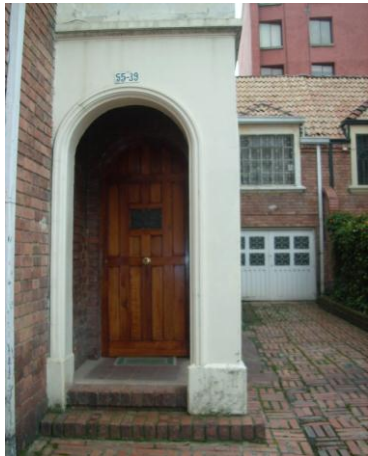
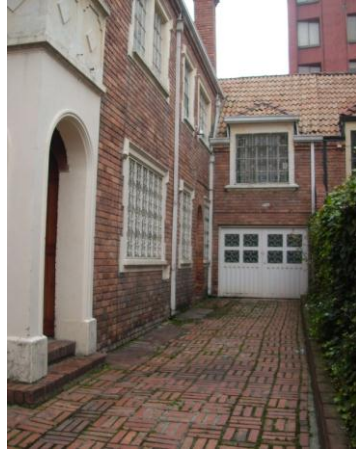
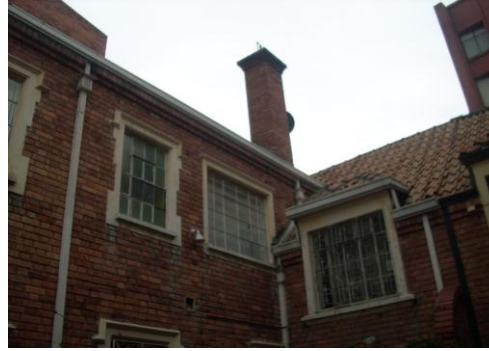
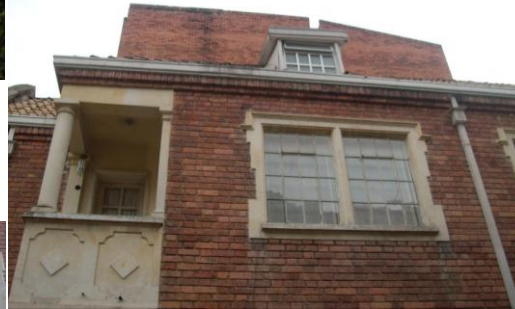
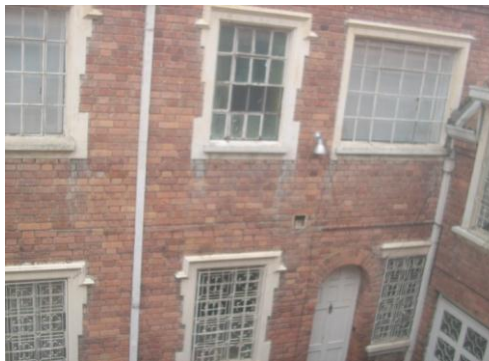
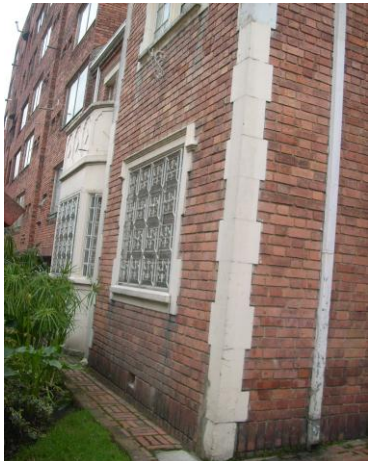
9. REGISTRO FOTOGRAFICO

CARACTERÍSTICAS:	Area del Predio:	269.3m2	Número de Pisos:	2+Altillo	Uso Actual:	oficinas	Estrato:	0	Tipología:	Continua: <input checked="" type="checkbox"/>	Aislada: <input type="checkbox"/>	Mixta: <input type="checkbox"/>
	Area total construida:	371.2m2	Area Antejardín:		Area Libre:		Area Lote:		Chip Catastral:	AAA0090DYXR		
DIAGNOSTICO GENERAL DEL ESTADO DE CONSERVACION:	Presenta intervenciones a nivel de fachada y en espacio interior, ademas de las intervenciones propias por el mantenimiento y adecuaciones a los nuevos usos, en el exterior no se identifico fisuras ni grietas de consideracion, no se evidencian humedades ascendentes o descendentes de importancia al interior su estructura portante presenta un buen estado de conservacion, construccion de 70 años de existencia, no hay problemas estructurales de consideracion, en conclusion su estado de conservacion es bueno.

DESCRIPCIÓN GENERAL:	Tamaño y proporcion de vanos mas horizontales. Chimenea lateral. Uso del ladrillo como material de la fachada. Empleo de elementos ornamentales de piedra y molduras para enmarcar los vanos y resaltar el cuerpo principal de la fachada, mediante el uso de cremalleras. Porche de acceso rematado en segundo piso con un balcon, conformado por una columna. se resaltad del conjunto de la fachada el acceso del bow-window por el cambio del matrail empleado. Nicho en el hastial. El inmueble comarte la cubierta del volumen de u n piso del retroceso con su colindante hacia el norte.
-----------------------------	--
