FICHA No: 425

SECRETARIA DE PLANEACION DISTRITAL (SPD) INVENTARIO BIC / DECRETO 606 DEL AÑO 2001 DIRECCION DE PATRIMONIO Y RENOVACION URBANA CONTRATO DE CONSULTORIA No.126/2010	CARLOS HUGO GARZON YEPES Arquitecto – Magister en Estudio y Restauración de Monumentos Arquitectónicos

1. IDENTIFICACION **BARRIO: Bosque Calderon Tejada** **CODIGO FICHA: 008207-015-03**

Departamento:	Cundinamarca	Municipio:	Bogotá	Dirección antigua:	Cra 5 No.58-36/40/44	Dirección actual:	
Localidad:	Chapinero	No. Localidad:	2	UPZ:	Pardo Rubio	No. UPZ:	90
Barrio:	Bosque Calderon Tejada	Cód.. Barrio:	8207	Coordenadas: X=	101876,55	Y=	105209725,00
Decreto / Plancha No.	614-29/12/2006	No. MANZANA:	15	No. PREDIO:	3	Ced. CATASTRAL:	58 4B 11
						Mat. INMOBILIARIA:	050C00081090

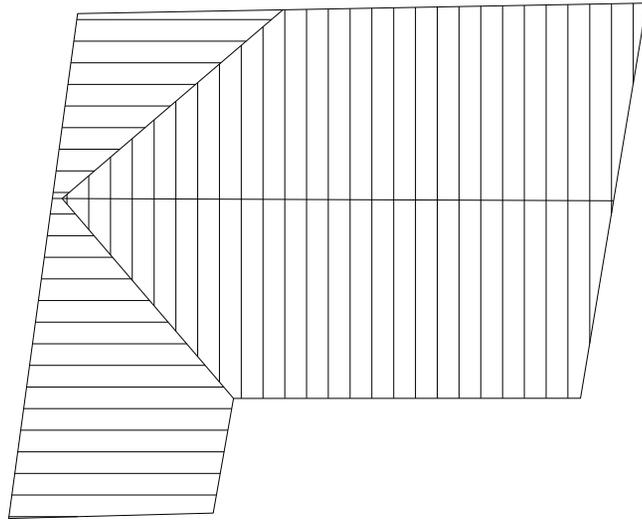
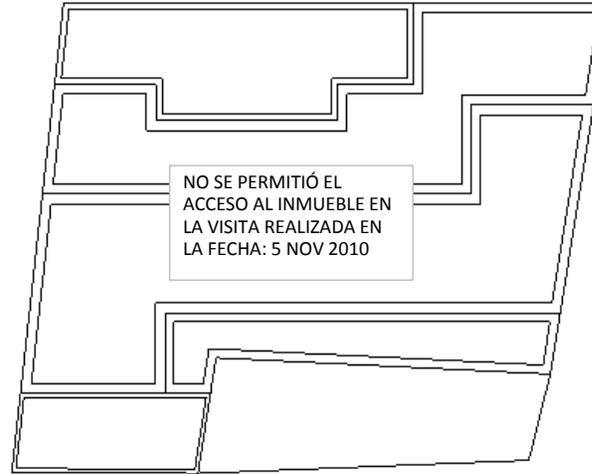
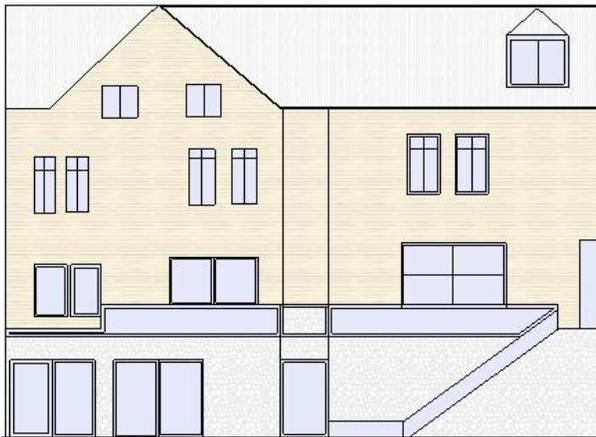
ESQUEMA DE LEVANTAMIENTO: PLANTAS, ALZADOS, FACHADAS, CORTES.

DESCRIPCIÓN GENERAL: El inmueble constituye una unidad arquitectónica con su colindante hacia el norte. Uso del ladrillo como material de la fachada. Empleo diferencial del ladrillo logrando texturas en los dinteles de los vanos de los pisos superiores. Sencillez y simplicidad en el manejo de las fachadas. Se destaca la escalinata en el acceso. Cornisa en ladrillo como remate superior del volumen

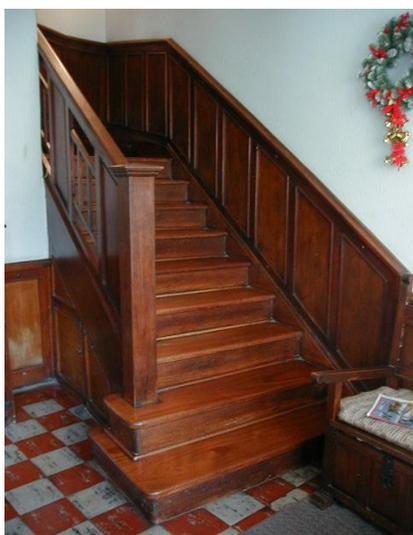
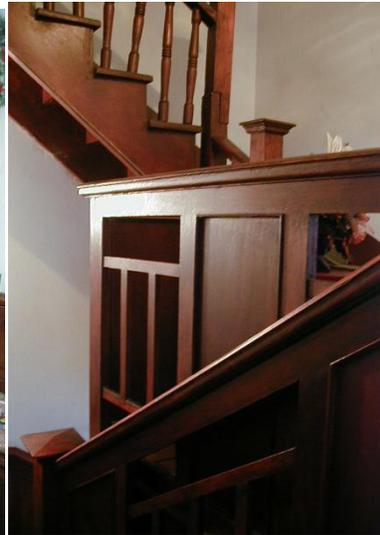
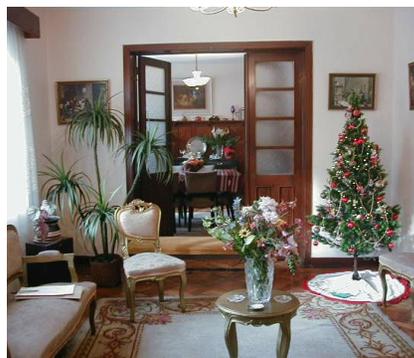
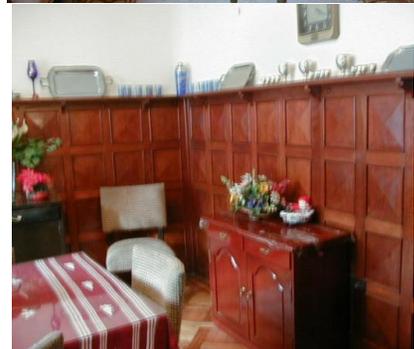
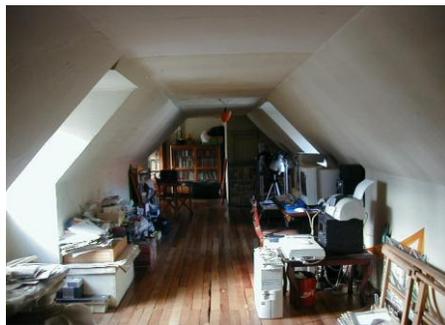
9. REGISTRO FOTOGRAFICO

DIAGNOSTICO GENERAL DEL ESTADO DE CONSERVACION: Presenta intervenciones a nivel de fachada y en espacio interior, además de las intervenciones propias por el mantenimiento y adecuaciones a los nuevos usos, en el exterior no se identifico fisuras ni grietas de consideración, no se evidencian humedades ascendentes o descendentes de importancia al interior su estructura portante presenta un normal estado de conservación, construcción de 70 años de existencia, no/si hay problemas estructurales de consideración, en conclusión su estado de conservación es bueno.

ALTERACIONES A LA EDIFICACION VISIBLES DESDE EL EXTERIOR:	POSIBILIDADES DE INTERVENCIÓN:
No se registran intervenciones de consideración	Deben conservar o recuperar las características de su tipo arquitectónico en sus aspectos formales volumétricos y tipológicos. Las acciones se establecerán en forma particular para cada sector.
