FICHA No: <b>426</b>

<b>SECRETARIA DE PLANEACION DISTRITAL (SPD)</b> <b>INVENTARIO BIC / DECRETO 606 DEL AÑO 2001</b> <b>DIRECCION DE PATRIMONIO Y RENOVACION URBANA</b> <b>CONTRATO DE CONSULTORIA No.126/2010</b>	<b>CARLOS HUGO GARZON YEPES</b> <b>Arquitecto – Magister en Estudio y Restauración de Monumentos Arquitectónicos</b> <small>Carrera 7 No 17 – 01 Of. 919 Bogotá - Colombia          Tel: 334 58 24 / 622 56 58 - Cel: 310 310 68 38          E-MAIL: carloshgarzonarquitectos@gmail.com</small>

**1. IDENTIFICACION** **BARRIO: Bosque Calderon Tejada** **CODIGO: 008207-015-04**

<b>NOMBRE DEL BIEN:</b>	clasificación arquitectónica:		Arquitectura Habitacional, Vivienda urbana unifamiliar	
<b>OTROS NOMBRES</b>				
<b>MODALIDAD:</b>	Inmueble de Interés Cultural (IIC) <input checked="" type="checkbox"/>		Sector de Interés Cultural (SIC) <input type="checkbox"/>	
<b>APLICACIÓN:</b>	Inmueble de Interés Cultural (IIC) <input checked="" type="checkbox"/>	Sector de Interés Cultural (SIC) <input type="checkbox"/>	Sector antiguo(SA) <input type="checkbox"/>	Sector de Desarrollo Individual(SDI) <input type="checkbox"/>
<b>CATEGORÍA:</b>	Dec. 606/2001: Conservación tipológica (CT) <input checke

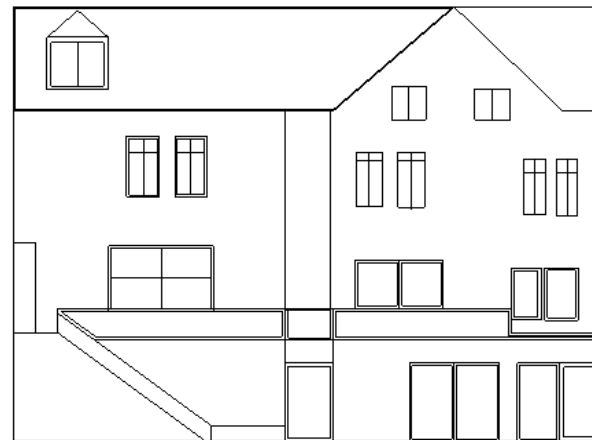
ESQUEMA DE LEVANTAMIENTO: PLANTAS, ALZADOS, FACHADAS, CORTES.

**DESCRIPCIÓN GENERAL:** El inmueble constituye una unidad arquitectonica con su colindante hacia el norte. Uso del ladrillo como material de la fachada. Empleo diferencial del ladrillo logrando texturas en los dinteles de los vanos de los pisos superiores. Sencillez y simplicidad en el manejo de las fachadas. Se destaca la escalinata en el acceso. Cornisa en ladrillo con remate superior del volumen

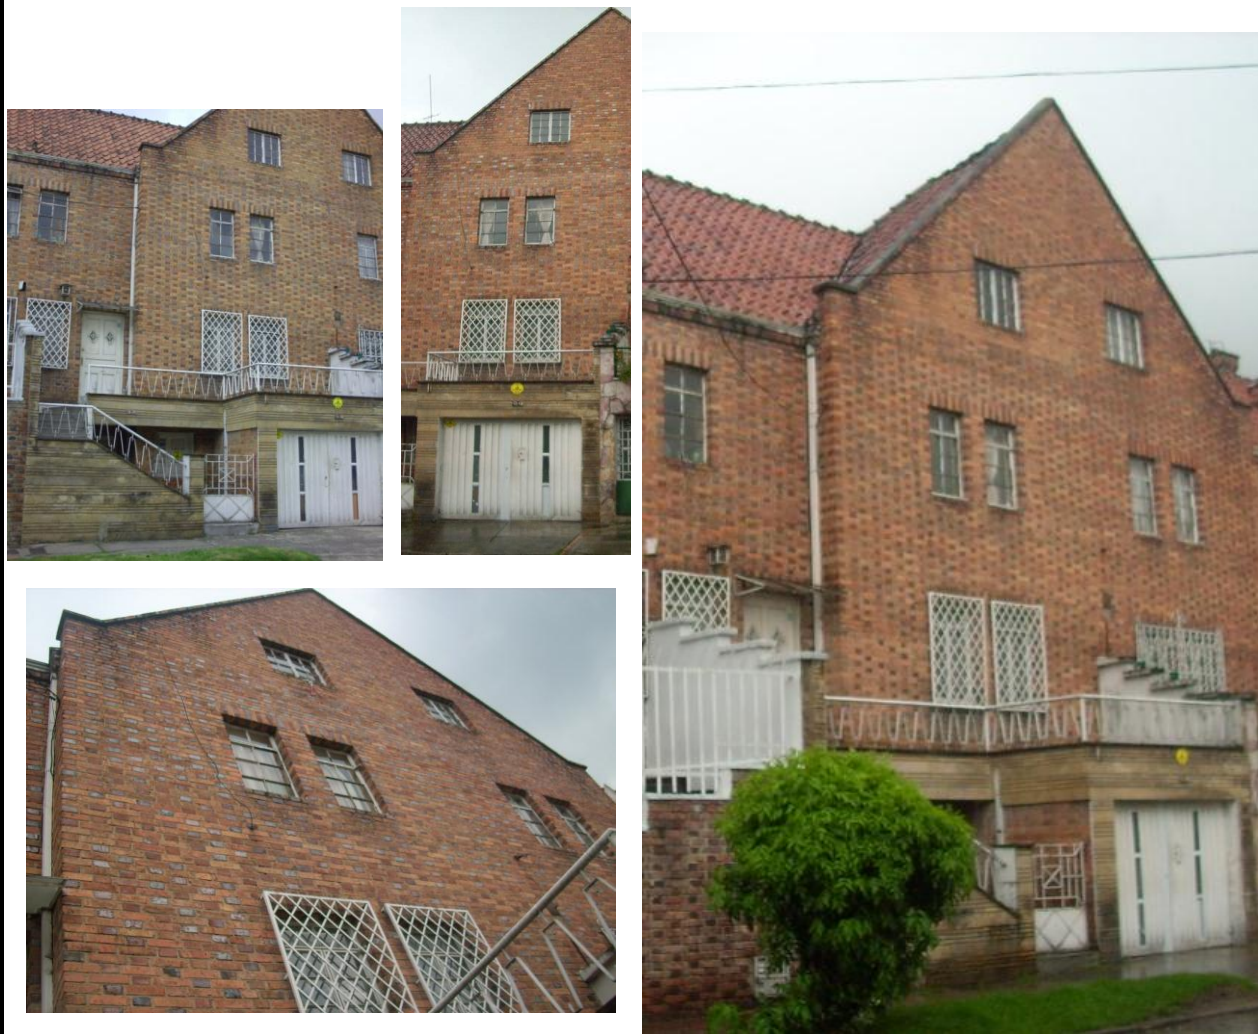
### 9. REGISTRO FOTOGRAFICO

**DIAGNOSTICO GENERAL DEL ESTADO DE CONSERVACION:** Presenta intervenciones a nivel de fachada y en espacio interior, ademas de las intervenciones propias por el mantenimiento y adecuaciones a los nuevos usos, en el exterior no se identifico fisuras ni grietas de consideracion, no se evidencian humedades ascendentes o descendentes de importancia al interior su estructura portante presenta un buen estado de conservacion, construccion de 60 años de existencia, no hay problemas estructurales de consideracion, en conclusion su estado de conservacion es bueno.

<b>FECH. CONSTRUCCION:</b>	<b>SIGLO:</b>	<b>CONSTRUCTOR:</b>	<b>LIC. CONSTRUCCION:</b>	<b>TIPO DE INTERVENCION:</b>
<b>DESCRIPCIÓN DE LAS INTERVENCIONES:</b>				
<b>ALTERACIONES A LA EDIFICACION VISIBLES DESDE EL EXTERIOR:</b>	<b>POSIBILIDADES DE INTERVENCION:</b>			
Modificacion del material de fachada del primer piso. Tratamiento del antejardin como zona dura	Deben conservar o recuperar las características de su tipo arquitectónico en sus aspectos formales volumétricos y tipológicos. Las acciones se establecerán en forma particular para cada sector.
