FICHA No: 427

SECRETARIA DE PLANEACION DISTRITAL (SPD) INVENTARIO BIC / DECRETO 606 DEL AÑO 2001 DIRECCION DE PATRIMONIO Y RENOVACION URBANA CONTRATO DE CONSULTORIA No.126/2010	CARLOS HUGO GARZON YEPES Arquitecto – Magister en Estudio y Restauración de Monumentos Arquitectónicos Carrera 7 No 17 – 01 Of. 919. Bogotá - Colombia Tel: 334 58 24 / 622 56 58 - Cel: 310 310 68 38 E-MAIL: carloshgarzonarquitectos@gmail.com

1. IDENTIFICACION **BARRIO: Bosque Calderon Tejada** **CODIGO FICHA: 008207-015-05**

Departamento:	Cundinamarca	Municipio:	Bogota	Dirección antigua:	Cra 5 No.58-56/58	Dirección actual:	
Localidad:	Chapinero	No. Localidad:	2	UPZ:	Pardo Rubio	No. UPZ:	90
Barrio:	Bosque Calderon Tejada	Cod. Barrio:	8207	Coordenadas: X=	101876165,00	Y=	105227720,00
				Pln. Urbanístico:	4 DE 4		
Decreto / Plancha No.	614-29/12/2006	No. MANZANA:	15	No. PREDIO:	5	Ced. CATASTRAL:	58 4B 6
						Mat. INMOBILIARIA:	050C00261875

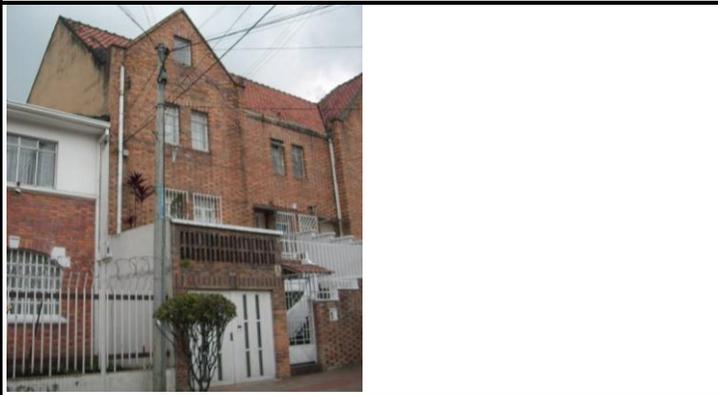
PLANO DE LOCALIZACIÓN **TRAMA URBANA** **FOTOGRAFÍA (Contexto/Predio)**

DIAGNOSTICO GENERAL DEL ESTADO DE CONSERVACION: Presenta intervenciones a nivel de fachada y en espacio interior, además de las intervenciones propias por el mantenimiento y adecuaciones a los nuevos usos, en el exterior no se identifico fisuras ni grietas de consideracion, no se evidencian humedades ascendentes o descendentes de importancia al interior su estructura portante presenta un normal estado de conservacion, construccion de 60 años de existencia, no hay problemas estructurales de consideracion, en conclusion su estado de conservacion es bueno.

DESCRIPCIÓN GENERAL: El inmueble constituye una unidad arquitectonica con sus colindantes hacia el sur. Uso del ladrillo como material de la fachada. Empleo diferencial del ladrillo logrando texturas en los dinteles de los vanos de los pisos superiores. Sencillez y simplicidad en el manejo de fachadas. Se destaca la escalinata en el acceso. Cornisa en ladrillo como remate superior del volumen.
