FICHA DE VALORACION INDIVIDUAL  
BIENES DE INTERES CULTURAL - BOGOTA D.C.  
DEPARTAMENTO ADMINISTRATIVO DE PLANEACION DISTRITAL

Nro. FICHA :  
82071601

DIRECCION : Carrera 4 A No. 57-05 Esquina, Carrera 5 No. 57- 00/ 24

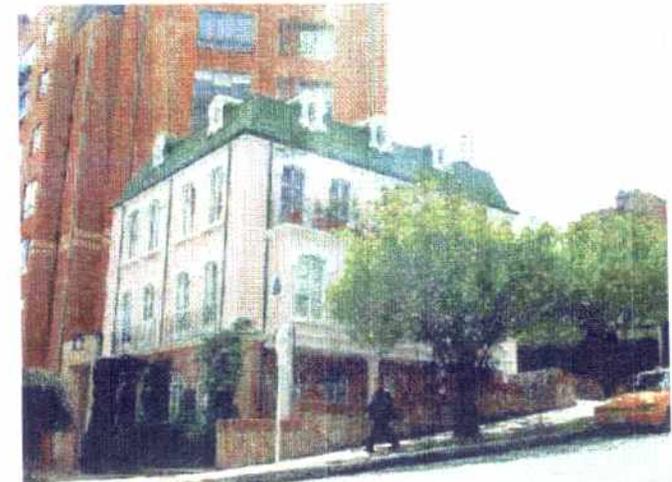
**FOTOGRAFIA DEL INMUEBLE :**

ESTADO DE CONSERVACION : BUENO

El inmueble posee características propias de la arquitectura ecléctica, conocida como aquella que se produce entre 1920 y 1940, con prolongaciones tardías hasta 1950, con influencia del lenguaje arquitectónico francés, en su versión bogotana caracterizada, en este caso por el uso de la mansarda y las ventanas ovaladas o "de medallón". La mansarda, a diferencia de las casas inglesas, no se encuentra contenida en una cubierta con pendiente superior o igual a 45°, sino en una cubierta con una pendiente menor de aproximadamente 15°, en teja pizarra. Aspectos específicos: Modulación y proporción en los vanos, de proporciones verticales. Simetría en la composición de fachada. Remate de vanos con arcos rebajados. Recubrimiento de la totalidad de la fachada con pañete y pintura. Presencia de elementos ornamentales enmarcando dinteles y jambas de vanos. Presencia de óculos. Balcones con antepechos en herrería. Carpintería en madera. Chimenea que sobresale del volumen general del inmueble, cuidadosamente elaborada. Por sus características arquitectónicas el inmueble es singular dentro del sector en que se localiza.

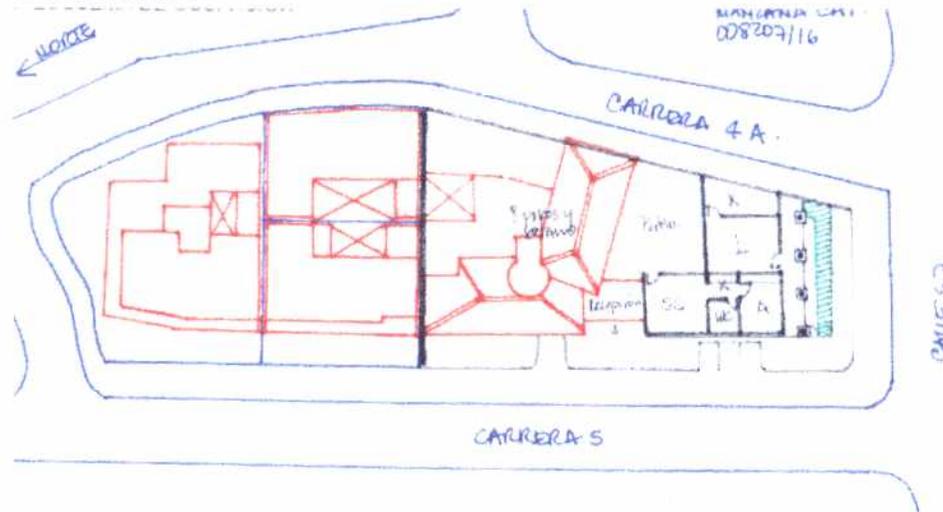
PLANIMETRIA :

El inmueble, paramentado, se encuentra localizado en un predio esquinero. El volumen de la edificación se encuentra por encima del nivel de la calle, debido a la topografía del terreno. Además constituye el remate visual de la carrera 5 y un hito dentro del sector. Por los aspectos anteriormente enunciados el inmueble fue catalogado en la categoría de conservación integral.
