1. IDENTIFICACION	BARRIO: Bosque Calderon Tejada	CODIGO FICHA: 008207-018-03
--------------------------	---------------------------------------	------------------------------------

NOMBRE DEL BIEN:				clasificación arquitectonica:	Arquitectura Habitacional, Vivienda urbana unifamiliar		
OTROS NOMBRES							
MODALIDAD:	Inmueble de Interés Cultural (IIC) <input checked="" type="checkbox"/>			Sector de Interés Cultural (SIC) <input type="checkbox"/>			
APLICACIÓN:	Inmueble de Interés Cultural (IIC) <input checked="" type="checkbox"/>		Sector de Interés Cultural (SIC) <input type="checkbox"/>		Sector antiguo(SA) <input type="checkbox"/>		Sector de Desarrollo Individual(SDI) <input type="checkbox"/>
	Sector Vivienda en Serie (SVS) <input type="checkbox"/>		Sector con agrupaciones y conjuntos(SAC) <input type="checkbox"/>		Monumentos conmemorativos y artísticos (MCA) <input type="checkbox"/>		
CATEGORÍA:	Dec. 606/2001: Conservación tipológica (CT) <input checked="" type="checkbox"/>		Conservación Integral (CI) <input type="checkbox"/>		Restitución parcial (RP) <input type="checkbox"/>		Restitución total (RT) <input type="checkbox"/>

FICHA No: 428

SECRETARIA DE PLANEACION DISTRITAL (SP

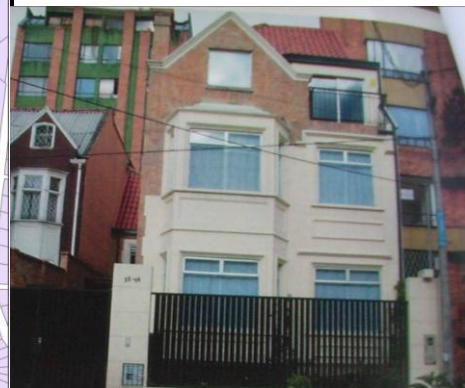
PLANO DE LOCALIZACIÓN	TRAMA URBANA	FOTOGRAFÍA (Contexto/Predio)
------------------------------	---------------------	-------------------------------------

DIAGNOSTICO GENERAL DEL ESTADO DE CONSERVACION: Presenta intervenciones a nivel de fachada y en espacio interior, además de las intervenciones propias por el mantenimiento y adecuaciones a los nuevos usos, en el exterior no se identifico fisuras ni grietas de consideración, no se evidencian humedades ascendentes o descendentes de importancia al interior su estructura portante presenta un normal estado de conservación, construcción de 70 años de existencia, no hay problemas estructurales de consideración, en conclusión su estado de conservación es aceptable.

DESCRIPCIÓN GENERAL: Uso del ladrillo como material de la fachada. Empleo de elementos ornamentales de piedra y molduras para enmarcar los vanos y resaltar algunos cuerpos de la fachada. Empleo de bow-window en el cuerpo principal. Se destaca el inmueble por la marcada inclinación de la cubierta. Manejo especial del ladrillo en l chimenea

ALTERACIONES A LA EDIFICACION VISIBLES DESDE EL EXTERIOR:	POSIBILIDADES DE INTERVENCION:
Cerramiento de antejardín no original, adicionalmente superando altura y transparencia exigidos por la norma. Construcción de un volumen de un piso en retroceso lateral	El estado de conservación es aceptable. De acuerdo a la valoración y significación cultural del bien, la calificación es aceptable. El área afectada son los m2 del predio, la zona de influencia abarca la manzana catastral, las posibilidades de intervención son las obras permitidas del NIVEL 2.
