FICHA No: 429

ALCALDÍA MAYOR DE BOGOTÁ D.C.	SECRETARIA DE PLANEACION DISTRITAL (SPD) INVENTARIO BIC / DECRETO 606 DEL AÑO 2001 DIRECCION DE PATRIMONIO Y RENOVACION URBANA CONTRATO DE CONSULTORIA No.126/2010	CARLOS HUGO GARZON YEPES Arquitecto – Magister en Estudio y Restauración de Monumentos Arquitectónicos Carrera 7 No 17 – 01 Of. 919. Bogotá - Colombia Tel: 334 58 24 / 622 56 58 - Cel: 310 310 68 38 E-MAIL: carloshgarzonarquitectos@gmail.com

1. IDENTIFICACION **BARRIO: Bosque Calderón Tejada** **CODIGO FICHA: 008207-018-06**

5. ASPECTO FISICO

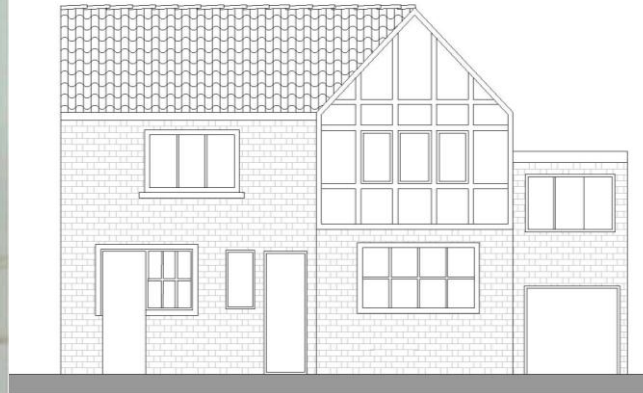
ESQUEMA DE LEVANTAMIENTO: PLANTAS, ALZADOS, FACHADAS, CORTES.

DESCRIPCIÓN GENERAL: División de la casa en 3 inmuebles: El garaje paso a ser apartamento y se adaptó un apartaestudio en la zona social. Tamaño y proporción de vanos mas horizontales. Uso del ladrillo como material de la fachada. Empleo de elementos ornamentales de piedra y molduras para enmarcar las ventanas. Manejo especial del ladrillo en la chimenea. Adecuada combinación de pañete y ladrillo en segundo piso. Es relevante la jerarquización del segundo piso, mediante el recubrimiento del ladrillo con pañete y el uso del color en los entramados. El inmueble mantiene unidad estructural del lac cubierta con su colindante sobre la calle.

FECHA CONSTRUCCIÓN:	SIGLO:	CONSTRUCTOR:	LIC. CONSTRUCCIÓN:	TIPO DE INTERVENCIÓN:
DESCRIPCIÓN DE LAS INTERVENCIONES:				
ALTERACIONES A LA EDIFICACIÓN VISIBLES DESDE EL EXTERIOR:	POSIBILIDADES DE INTERVENCIÓN:			
Construcción de dos pisos en el retroceso lateral. Modificación de fachada en primer piso producto de una subdivisión	Estos inmuebles conforman una unidad urbana y arquitectónica sobre la calle 56. El área afectada son los m2 del predio, la zona de influencia abarca la manzana catastral, las posibilidades de intervención son las obras permitidas del NIVEL 2.
