FICHA No: 430

SECRETARIA DE PLANEACION DISTRITAL (SPD) INVENTARIO BIC / DECRETO 606 DEL AÑO 2001 DIRECCION DE PATRIMONIO Y RENOVACION URBANA CONTRATO DE CONSULTORIA No.126/2010	CARLOS HUGO GARZON YEPES Arquitecto – Magister en Estudio y Restauración de Monumentos Arquitectónicos Carrera 7 No 17 – 01 Of. 919. Bogotá - Colombia Tel: 334 58 24 / 622 56 58 - Cel: 310 310 68 38 E-MAIL: carloshgarzonarquitectos@gmail.com

1. IDENTIFICACION **BARRIO: Bosque Calderón Tejada** **CODIGO FICHA: 008207-018-07**

Departamento:	Cundinamarca	Municipio:	Bogotá	Dirección antigua:	Clle 56 No.4A-11/13 esq	Dirección actual:	
Localidad:	Chapinero	No. Localidad:	2	UPZ:	Pardo Rubio	No. UPZ:	90
Barrio:	Bosque Calderón Tejada	Cód.. Barrio:	8207	Coordenadas: X=	101849136,00	Y=	105004206,00
Decreto / Plancha No.	614-29/12/2006	No. MANZANA:	18	No. PREDIO:	7	Ced. CATASTRAL:	55 4A 6
						Mat. INMOBILIARIA:	050C00102974

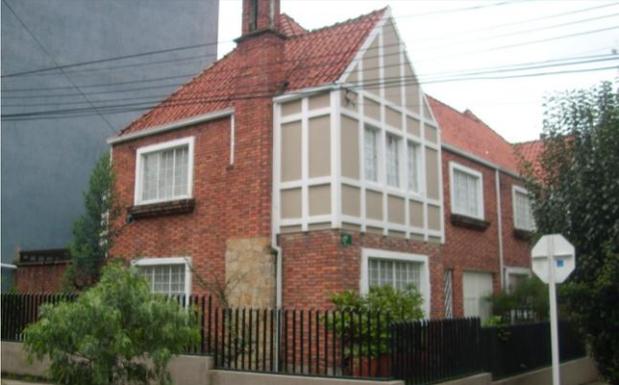
PLANO DE LOCALIZACIÓN **TRAMA URBANA** **FOTOGRAFÍA (Contexto/Predio)**

DIAGNOSTICO GENERAL DEL ESTADO DE CONSERVACION: Presenta intervenciones a nivel de fachada y en espacio interior, además de las intervenciones propias por el mantenimiento y adecuaciones a los nuevos usos, en el exterior no se identifico fisuras ni grietas de consideracion, no se evidencian humedades ascendentes o descendentes de importancia al interior su estructura portante presenta un (malo, buen o normal) estado de conservacion, construccion de 70 años de existencia, no hay problemas estructurales de consideracion, en conclusion su estado de conservacion es bueno.

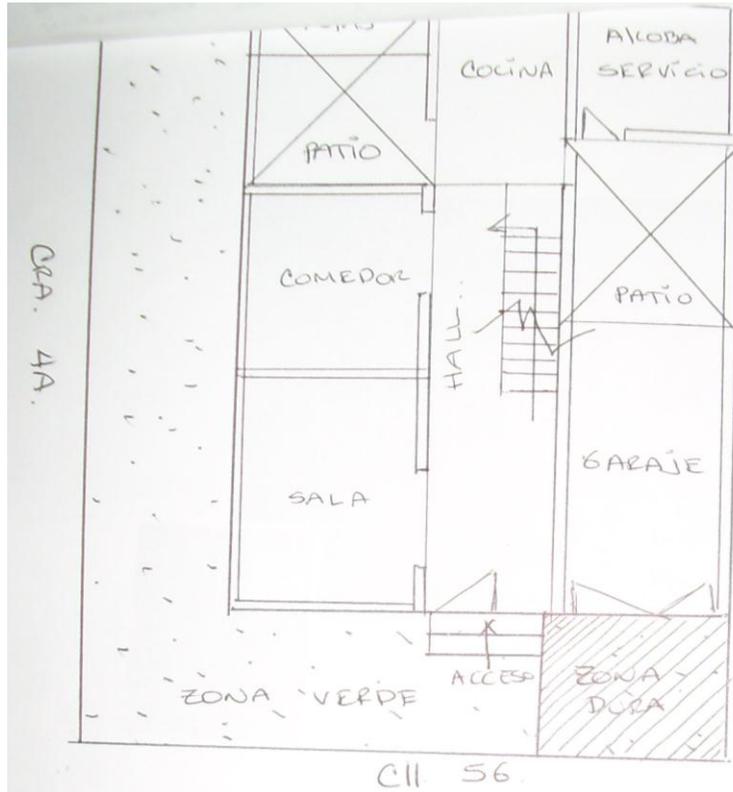
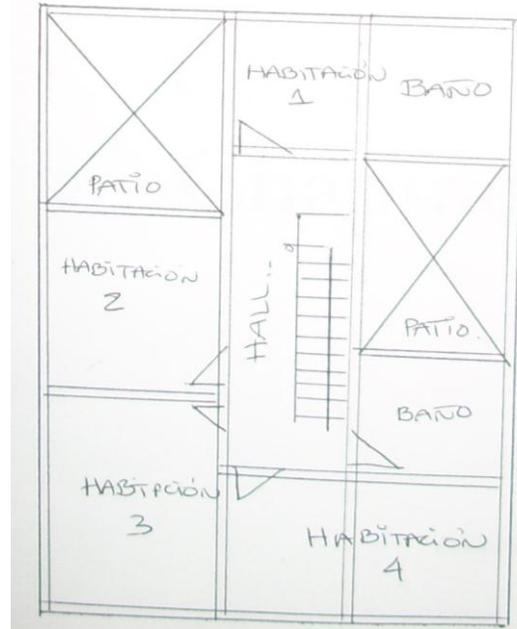
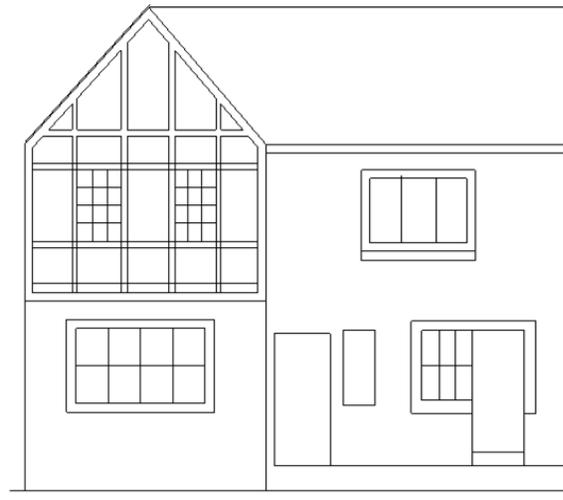
ESQUEMA DE LEVANTAMIENTO: PLANTAS, ALZADOS, FACHADAS, CORTES.

DESCRIPCIÓN GENERAL: Tamaño y proporción de vanos más horizontales. Uso del ladrillo como material de la fachada. Empleo de elementos ornamentales de piedra y molduras para enmarcar las ventanas. Manejo especial del ladrillo en la chimenea. Adecuada combinación de pañete y ladrillo en segundo piso. Es relevante la jerarquía del segundo piso, mediante el recubrimiento del ladrillo con pañete y el uso del color en los entramados. El inmueble mantiene unidad estructural del espacio cubierta con su colindante sobre la calle.
