FICHA No: 432

SECRETARIA DE PLANEACION DISTRITAL (SPD) INVENTARIO BIC / DECRETO 606 DEL AÑO 2001 DIRECCION DE PATRIMONIO Y RENOVACION URBANA CONTRATO DE CONSULTORIA No.126/2010	CARLOS HUGO GARZON YEPES Arquitecto – Magister en Estudio y Restauración de Monumentos Arquitectónicos

1. IDENTIFICACION **BARRIO: Bosque Calderon Tejada** **CODIGO FICHA: 008207-019-01**

NOMBRE DEL BIEN:			clasificación arquitectónica:	Arquitectura Habitacional, Vivienda urbana unifamiliar	
OTROS NOMBRES					
MODALIDAD:	Inmueble de Interés Cultural (IIC) <input checked="" type="checkbox"/>			Sector de Interés Cultural (SIC) <input type="checkbox"/>	
APLICACIÓN:	Inmueble de Interés Cultural (IIC) <input checked="" type="checkbox"/>	Sector de Interés Cultural (SIC) <input type="checkbox"/>	Sector antiguo(SA) <input type="checkbox"/>	Sector de Desarrollo Individual(SDI) <input type="checkbox"/>	
	Sector Vivienda en Serie (SVS) <input type="checkbox"/>	Sector con agrupaciones y conjuntos(SAC) <input type="checkbox"/>	Monumentos conmemorativos y artísticos (MCA) <input type="checkbox"/>		
CATEGORÍA:	Dec. 606/2001: Conservación tipológica (CT) <input checked="" type="checkbox"/>	Conservación Integral (CI) <inp

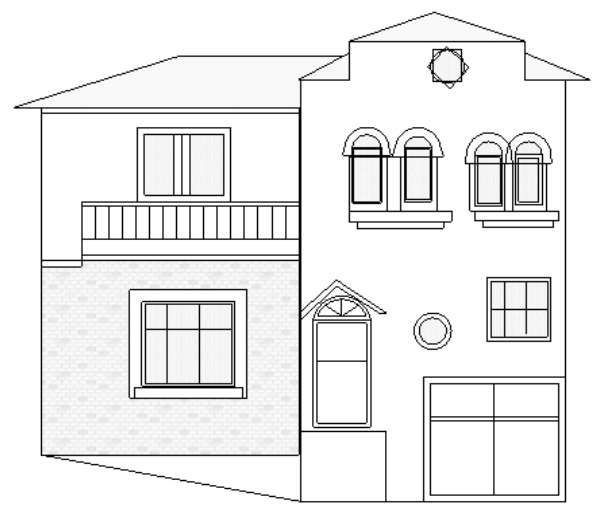
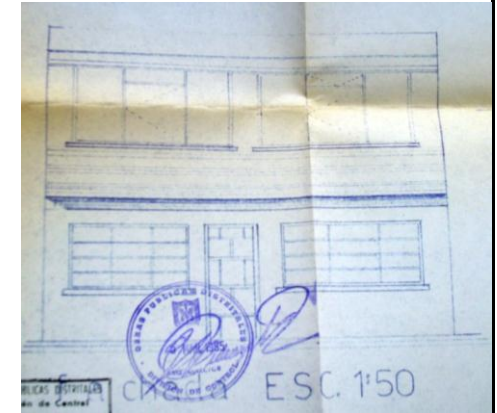
PLANOS DE ARCHIVO

LOS PLANOS ENCONTRADOS EN ARCHIVO NO CORRESPONDEN

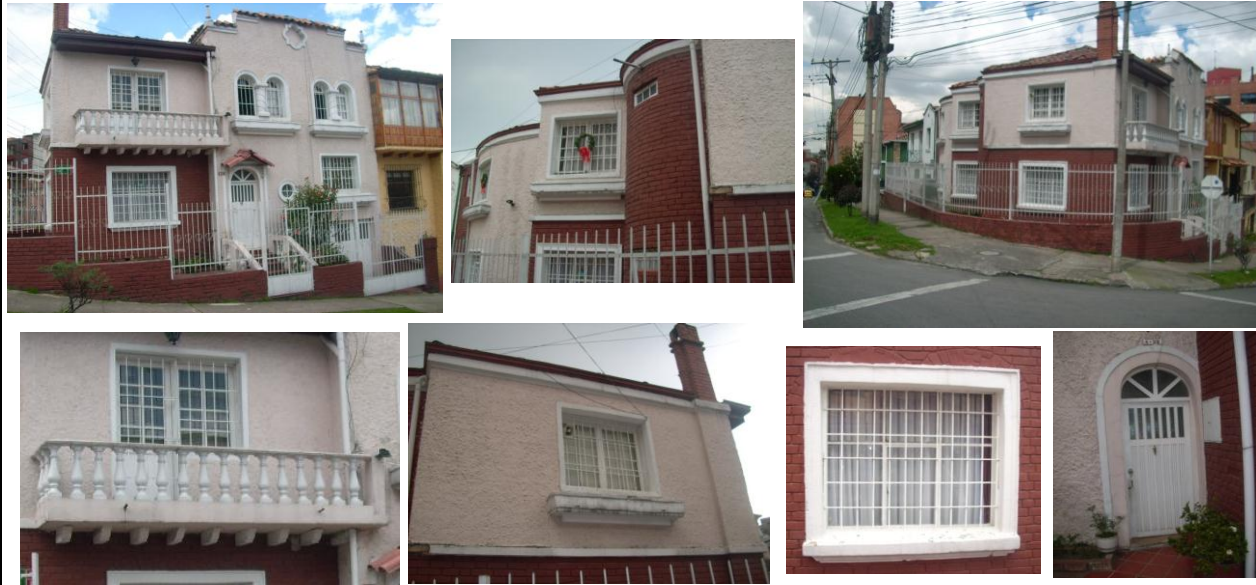
9. REGISTRO FOTOGRAFICO

DESCRIPCIÓN GENERAL: Es de resaltar en la volumetría los retrocesos en la fachada como respuesta ala forma del predio. Ladrillo como material de cerramiento de fachada en primer piso y recubrimiento con pañete y pintura en el segundo piso y en el cuerpo del acceso. Cubierta levemente inclinada y en teja de barro, con presencia de aleros en voladizos cortos
