FICHA No: <b>433</b>

<b>ALCALDÍA MAYOR DE BOGOTÁ D.C.</b>	<b>SECRETARIA DE PLANEACION DISTRITAL (SPD)</b> <b>INVENTARIO BIC / DECRETO 606 DEL AÑO 2001</b> <b>DIRECCION DE PATRIMONIO Y RENOVACION URBANA</b> <b>CONTRATO DE CONSULTORIA No.126/2010</b>	<b>CARLOS HUGO GARZON YEPES</b> Arquitecto – Magister en Estudio y Restauración de Monumentos Arquitectónicos Carrera 7 No 17 – 01 Of. 919. Bogotá - Colombia Tel: 334 58 24 / 622 56 58 - Cel: 310 310 68 38 E-MAIL: carloshgarzonarquitectos@gmail.com

**1. IDENTIFICACION** **BARRIO: Bosque Calderon Tejada** **CODIGO FICHA: 008207-019-02**

Departamento:	Cundinamarca	Municipio:	Bogota	Dirección antigua:	Clle 54A No.4-34	Dirección actual:	Clle 54A No.4A-04
Localidad:	Chapinero	No. Localidad:	2	UPZ:	Pardo Rubio	No. UPZ:	90
Barrio:	Bosque Calderon Tejada	Cod. Barrio:	8207	Coordenadas: X=	101833022,00	Y=	104914585,00
Decreto / Plancha No.	614-29/12/2006	No. MANZANA:	19	No. PREDIO:	2	Ced. CATASTRAL:	54A 4 4
						Mat. INMOBILIARIA:	050C01456466

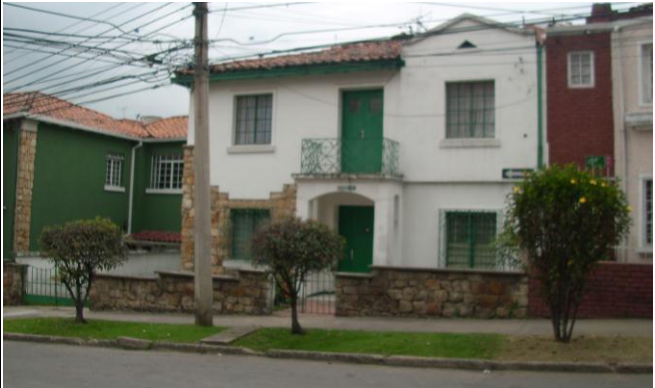
**PLANO DE LOCALIZACIÓN** **TRAMA URBANA** **FOTOGRAFÍA (Contexto/Predio)**

<b>DESCRIPCIÓN GENERAL:</b>	Simetria en la composicion de la fachada. Cububierta inclinada y en teja ceramica. Recubrimiento de fachadas con pañete y pintura. Se destaca el primer piso por la presencia de piedra a manera de zocalo en la esquina del volumen. Porche marcando el acceso y rematado por un balcon. Presencia de aleros con voladizos cortos. Fronton triangular en el cuerpo lateral del inmueble.
-----------------------------	---

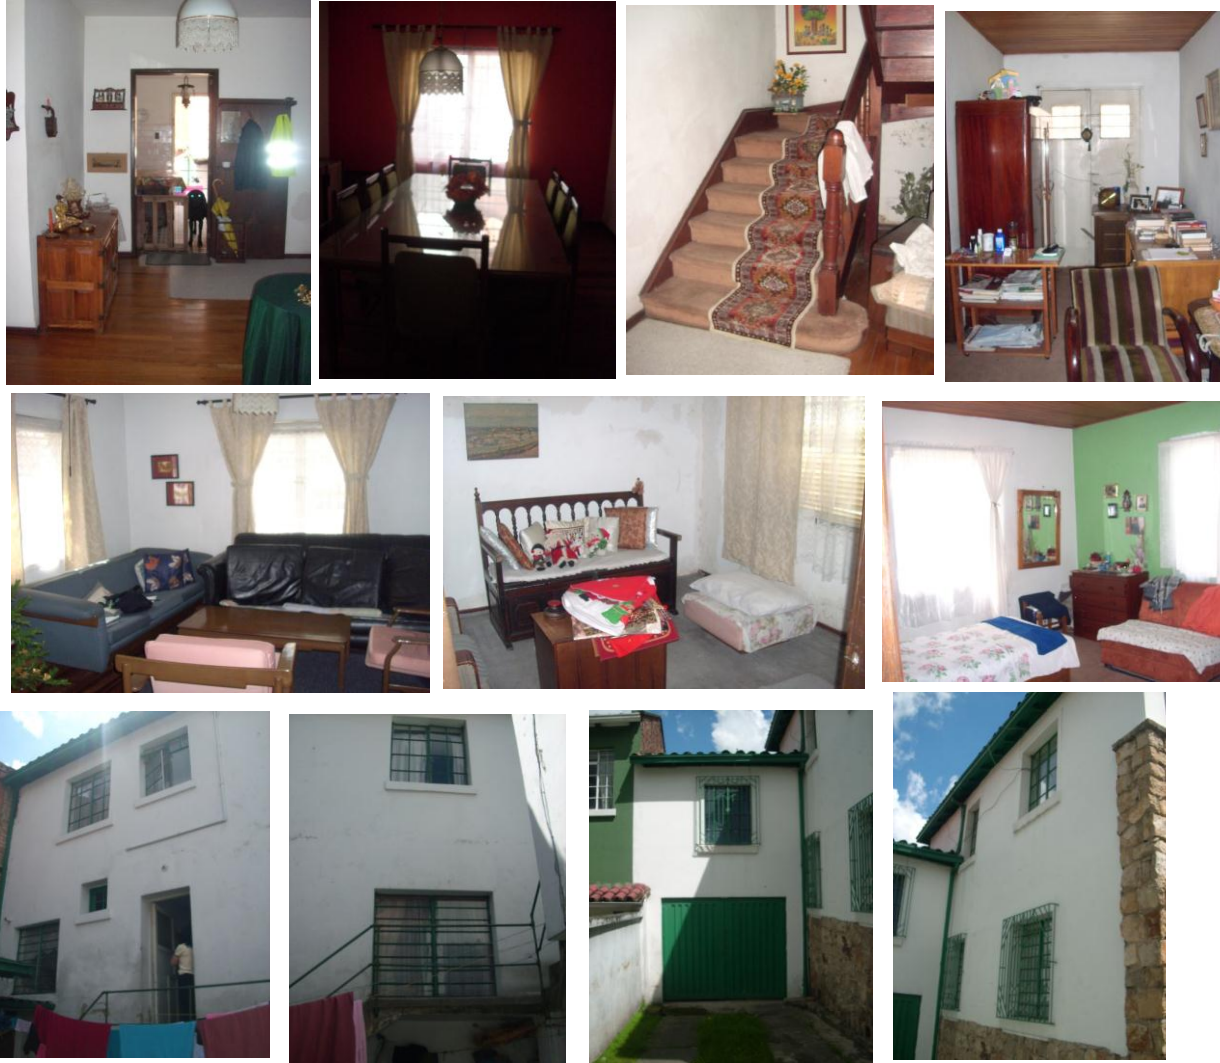
**9. REGISTRO FOTOGRAFICO**

<b>CARACTERÍSTICAS:</b>	Area del Predio:	221.6m2	Número de Pisos:	2	Uso Actual:	Habitacional	Estrato:	4	Tipología:	Continua:	Aislada:	X	Mixta:
	Area total construida:	260.8m2	Area Antejardín:		Area Libre:		Area Lote:	221.6m2	Chip Catastral:	AAA0090FRLF			
<b>DIAGNOSTICO GENERAL DEL ESTADO DE CONSERVACION:</b>	Presenta intervenciones a nivel de fachada y en espacio interior, ademas de las intervenciones propias por el mantenimiento y adecuaciones a los nuevos usos, en el exterior no se identifico fisuras ni grietas de consideracion, no se evidencian humedades ascendentes o descendentes de importancia al interior su estructura portante presenta un normal estado de conservacion, construccion de 70 años de existencia, no hay problemas estructurales de consideracion, en conclusion su estado de conservacion es bueno.
