FICHA No: <b>434</b>

SECRETARIA DE PLANEACION DISTRITAL (SPD) INVENTARIO BIC / DECRETO 606 DEL AÑO 2001 DIRECCION DE PATRIMONIO Y RENOVACION URBANA CONTRATO DE CONSULTORIA No.126/2010	CARLOS HUGO GARZON YEPES Arquitecto – Magister en Estudio y Restauración de Monumentos Arquitectónicos Carrera 7 No 17 – 01 Of. 919. Bogotá - Colombia Tel: 334 58 24 / 622 56 58 - Cel: 310 310 68 38 E-MAIL: carloshgarzonarquitectos@gmail.com

**1. IDENTIFICACION** **BARRIO: Bosque Calderón Tejada** **CODIGO FICHA: 008207-019-03**

<b>NOMBRE DEL BIEN:</b>		clasificación arquitectónica:	Arquitectura Habitacional, Vivienda urbana unifamiliar
<b>OTROS NOMBRES</b>			
<b>MODALIDAD:</b>	Inmueble de Interés Cultural (IIC) X	Sector de Interés Cultural (SIC)	
<b>APLICACIÓN:</b>	Inmueble de Interés Cultural (IIC) X	Sector de Interés Cultural (SIC)	Sector antiguo(SA)
	Sector Vivienda en Serie (SVS)	Sector con agrupaciones y conjuntos(SAC)	Sector de Desarrollo Individual(SDI)
<b>CATEGORÍA:</b>	Dec. 606/2001: Conservación tipológica (CT) X	Conservación Integral (CI)	Restitución parcial (RP)
	Categoría Monumental (CM)	Dec. 678/1994 Conservación Monumental (A)	Restitución total (RT)
<b>DECLARATORIA:</b>	Tiene Declar

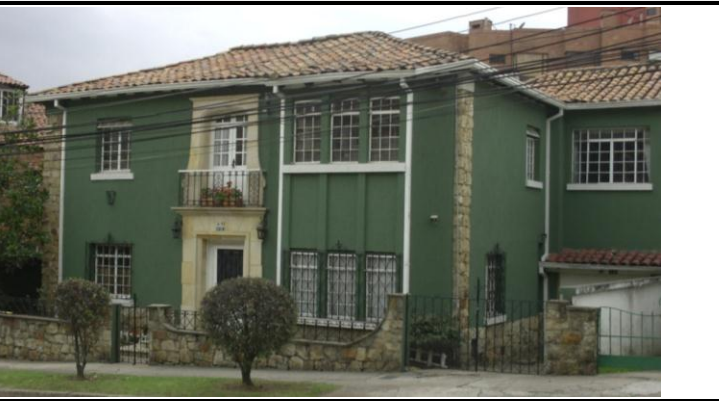
**PLANO DE LOCALIZACIÓN** **TRAMA URBANA** **FOTOGRAFÍA (Contexto/Predio)**

<b>DESCRIPCIÓN GENERAL:</b>	Simetría en la composición de la fachada, cubierta inclinada y en teja cerámica, recubrimiento de fachadas con pañete y pintura, se destaca el cuerpo central por la presencia de la portada en piedra rematada en un balcón en el segundo pisos. Presencia de aleros con voladizos cortos. Se destaca en el cuerpo lateral el manejo de relieves mediante franjas verticales sobre la fachada, como recurso ornamental. Diferenciación del zócalo mediante el empleo de la piedra utilizada también para marcar las aristas del volumen principal.
-----------------------------	---

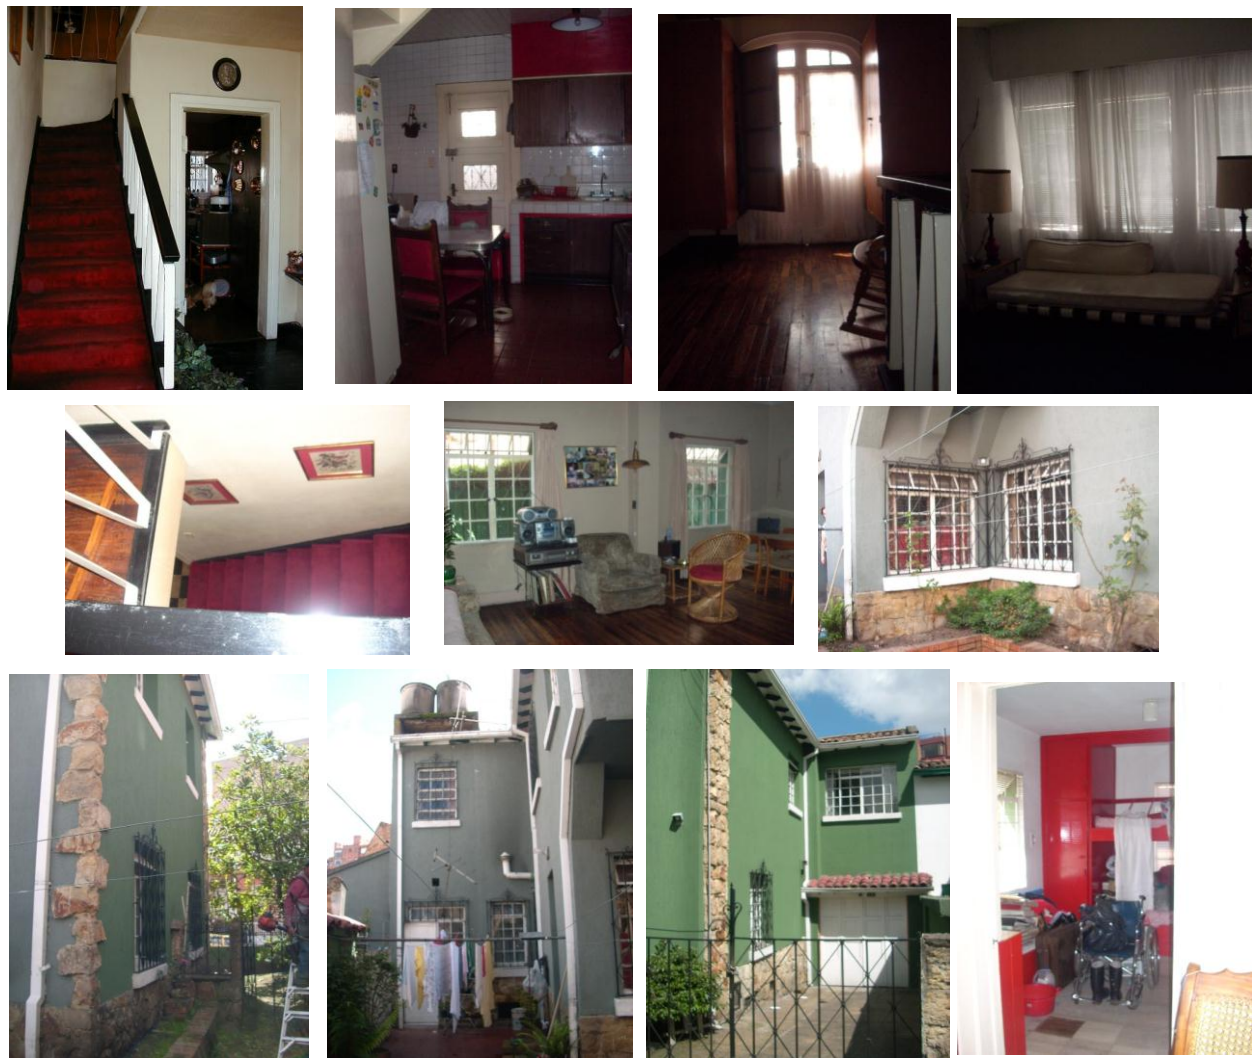
9. REGISTRO FOTOGRAFICO

<b>CARACTERÍSTICAS:</b>	Area del Predio:	287,6	Número de Pisos:	2	Uso Actual:	Habitacional	Estrato:	4	Tipología:	Continua:	Aislada:	X	Mixta:
	Área total construida:	328,7	Área Antejardín:		Área Libre:		Área Lote:		Chip Catastral:	AAA0090FRMR			
<b>DIAGNOSTICO GENERAL DEL ESTADO DE CONSERVACIÓN:</b>	Presenta intervenciones a nivel de fachada y en espacio interior, además de las intervenciones propias por el mantenimiento, en el exterior no se identifico fisuras ni grietas de consideración, no se evidencian humedades ascendentes o descendentes de importancia al interior su estructura portante presenta un buen estado de conservación, construcción de 80 años de existencia, no hay problemas estructurales de consideración, en conclusión su estado de conservación es bueno.
