FICHA No: 437

ALCALDÍA MAYOR DE BOGOTÁ D.C.	SECRETARIA DE PLANEACION DISTRITAL (SPD) INVENTARIO BIC / DECRETO 606 DEL AÑO 2001 DIRECCION DE PATRIMONIO Y RENOVACION URBANA CONTRATO DE CONSULTORIA No.126/2010	CARLOS HUGO GARZON YEPES Arquitecto – Magister en Estudio y Restauración de Monumentos Arquitectónicos

1. IDENTIFICACION **BARRIO: Bosque Calderon Tejada** **CODIGO FICHA: 008207-019-06**

Departamento:	Cundinamarca	Municipio:	Bogotá	Dirección antigua:	Clle 55 No.4A-33 Esq.	Dirección actual:	Cra 5 No.54A-78
Localidad:	Chapinero	No. Localidad:	2	UPZ:	Pardo Rubio	No. UPZ:	90
Barrio:	Bosque Calderon Tejada	Cód.. Barrio:	8207	Coordenadas: X=	101796507,00	Y=	104928605,00
				Pln. Urbanístico:	4 de 4		
Decreto / Plancha No.	614-29/12/2006	No. MANZANA:	19	No. PREDIO:	6	Ced. CATASTRAL:	54A 4-6
						Mat. INMOBILIARIA:	050C00129032

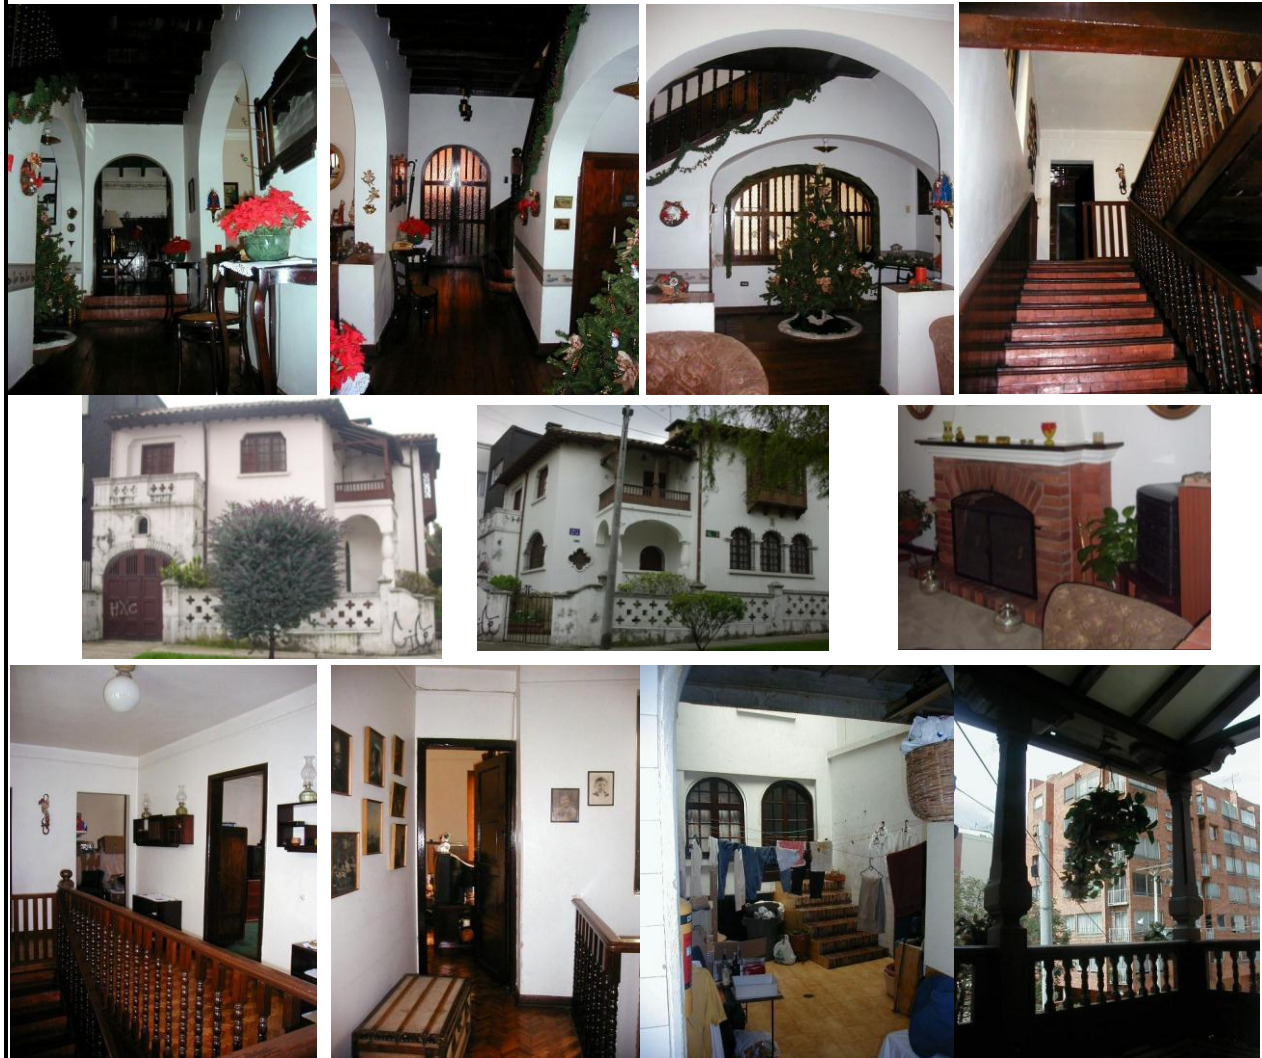
9. REGISTRO FOTOGRAFICO

DIAGNOSTICO GENERAL DEL ESTADO DE CONSERVACION: Presenta intervenciones a nivel de fachada y en espacio interior, además de las intervenciones propias por el mantenimiento y adecuaciones a los nuevos usos, en el exterior no se identifico fisuras ni grietas de consideración, no se evidencian humedades ascendentes o descendentes de importancia al interior su estructura portante presenta un buen estado de conservación, construcción de 70 años de existencia, n hay problemas estructurales de consideración, en conclusión su estado de conservación es bueno.
