FICHA No: 439

SECRETARIA DE PLANEACION DISTRITAL (SPD) INVENTARIO BIC / DECRETO 606 DEL AÑO 2001 DIRECCION DE PATRIMONIO Y RENOVACION URBANA CONTRATO DE CONSULTORIA No.126/2010	CARLOS HUGO GARZON YEPES Arquitecto – Magister en Estudio y Restauración de Monumentos Arquitectónicos Carrera 7 No 17 – 01 Of. 919. Bogotá - Colombia Tel: 334 58 24 / 622 56 58 - Cel: 310 310 68 38 E-MAIL: carloshgarzonarquitectos@gmail.com

1. IDENTIFICACION **BARRIO: Bosque Calderon Tejada** **CODIGO FICHA: 008207-020-06**

Departamento:	Cundinamarca	Municipio:	Bogota	Dirección antigua:	Clle 54A No.4A-15 Esq.	Dirección actual:	Clle 54A No.4A-21
Localidad:	Chapinero	No. Localidad:	2	UPZ:	Pardo Rubio	No. UPZ:	90
Barrio:	Bosque Calderon Tejada	Cod. Barrio:	8207	Coordenadas: X=	101809092,00	Y=	104882170,00
Decreto / Plancha No.	614-29/12/2006	No. MANZANA:	20	No. PREDIO:	6	Ced. CATASTRAL:	54 4A 10
						Mat. INMOBILIARIA:	050C00177045

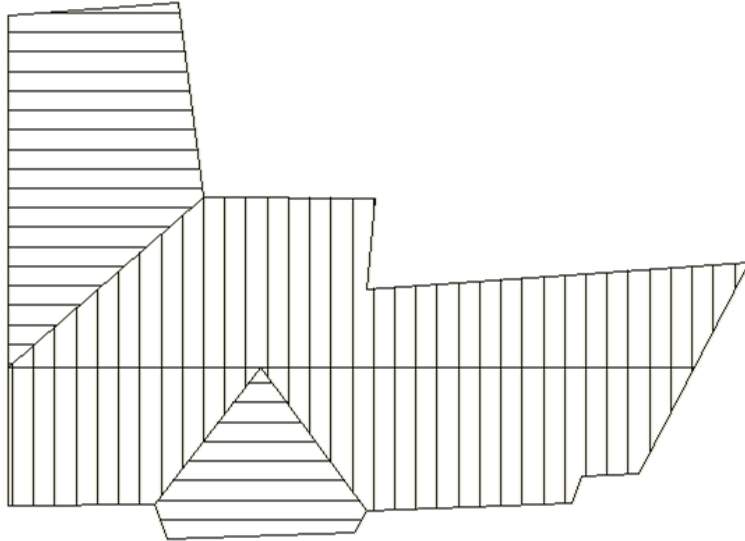
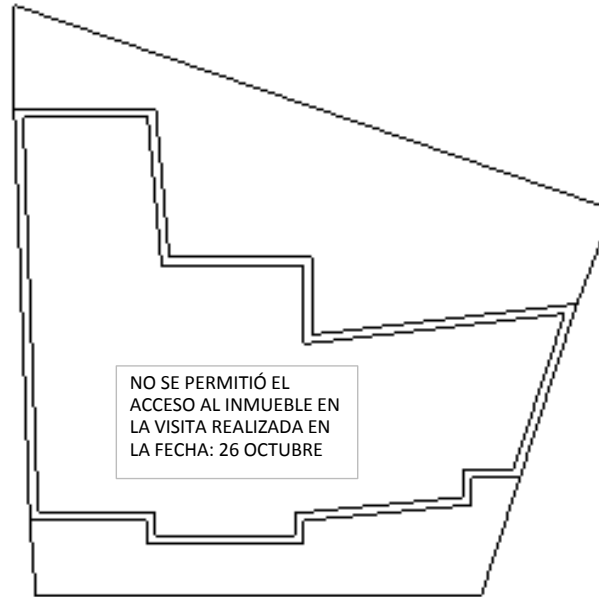
8. PLANOS ARQUITECTONICOS

ESQUEMA DE LEVANTAMIENTO: PLANTAS, ALZADOS, FACHADAS, CORTES.

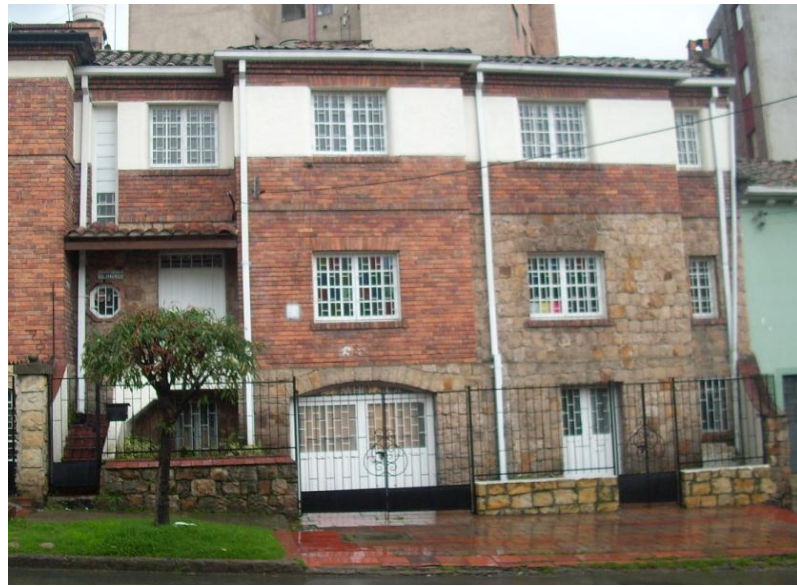
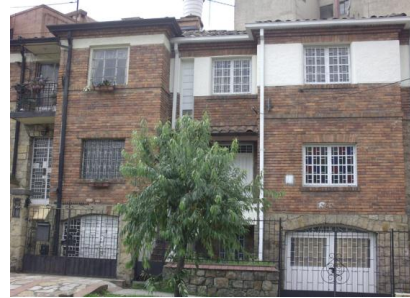
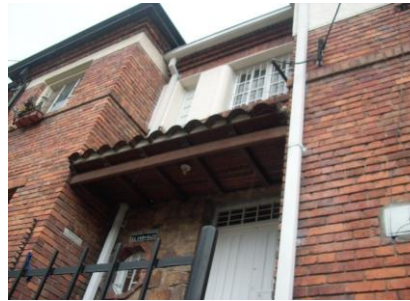
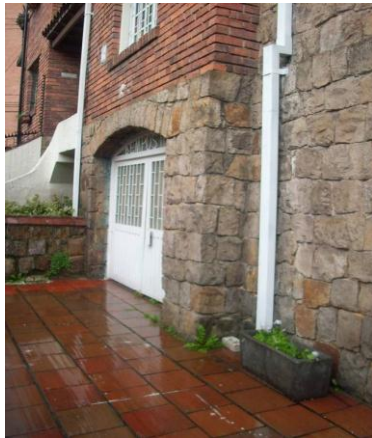
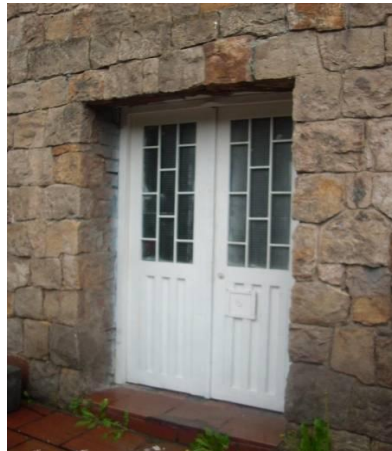
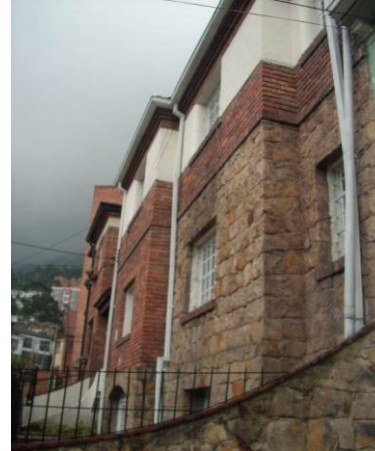
9. REGISTRO FOTOGRAFICO

DESCRIPCIÓN GENERAL:	Predominio del lleno sobre el vacío, movimiento en la fachada mediante retrocesos en los volúmenes, marcando el cuerpo de acceso. Tejadillo cubriendo el acceso. Diferenciación de los niveles del inmueble mediante el cambio de material en la fachada, primer piso con recubrimiento en piedra, en segundo piso se combina con ladrillo y en el tercero aparecen franjas horizontales trabajadas en pañete y pintura. Cornisa en ladrillo como remate del volumen en la parte superior. se destaca la escalinata en el acceso.
-----------------------------	---
