FICHA No: <b>441</b>

<b>ALCALDÍA MAYOR DE BOGOTÁ D.C.</b>	<b>SECRETARIA DE PLANEACION DISTRITAL (SPD)</b> <b>INVENTARIO BIC / DECRETO 606 DEL AÑO 2001</b> <b>DIRECCION DE PATRIMONIO Y RENOVACION URBANA</b> <b>CONTRATO DE CONSULTORIA No.126/2010</b>	<b>CARLOS HUGO GARZON YEPES</b> Arquitecto – Magister en Estudio y Restauración de Monumentos Arquitectónicos Carrera 7 No 17 – 01 Of. 919. Bogotá - Colombia Tel: 334 58 24 / 622 56 58 - Cel: 310 310 68 38 E-MAIL: carloshgarzonarquitectos@gmail.com

**1. IDENTIFICACION** **BARRIO: Bosque Calderon Tejada** **CODIGO FICHA: 008207-022-04**

<b>NOMBRE DEL BIEN:</b>			clasificación arquitectonica:	Arquitectura Habitacional, Vivienda urbana unifamiliar	
<b>OTROS NOMBRES</b>					
<b>MODALIDAD:</b>	Inmueble de Interés Cultural (IIC) <input checked="" type="checkbox"/>			Sector de Interés Cultural (SIC) <input type="checkbox"/>	
<b>APLICACIÓN:</b>	Inmueble de Interés Cultural (IIC) <input checked="" type="checkbox"/>	Sector de Interés Cultural (SIC) <input type="checkbox"/>	Sector antiguo(SA) <input type="checkbox"/>	Sector de Desarrollo Individual(SDI) <input type="checkbox"/>	
	Sector Vivienda en Serie (SVS) <input type="checkbox"/>	Sector con

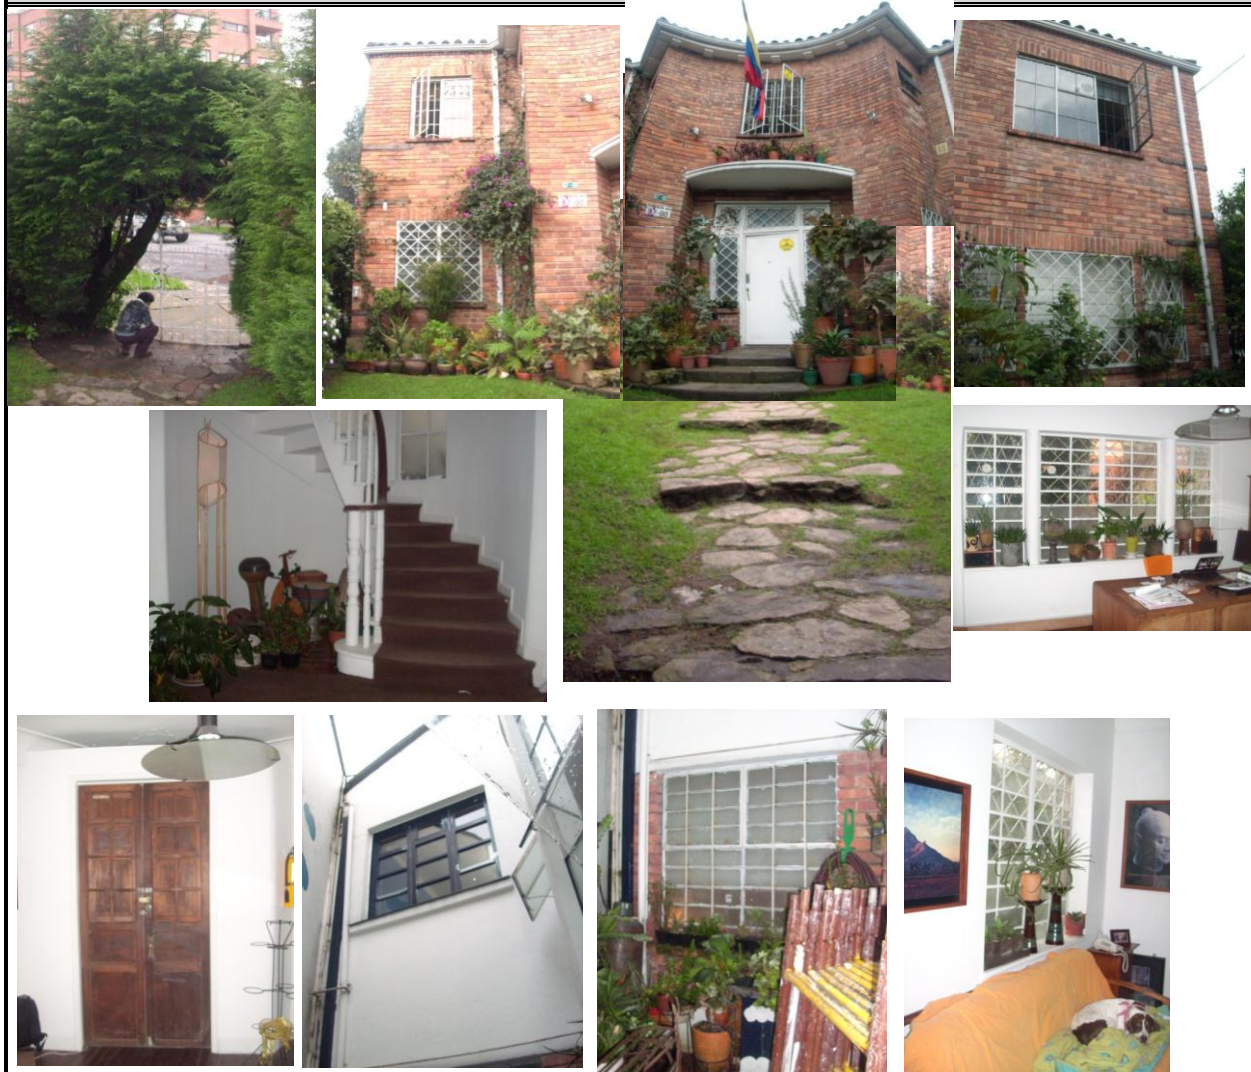
### 9. REGISTRO FOTOGRAFICO

**DIAGNOSTICO GENERAL DEL ESTADO DE CONSERVACION:** Presenta intervenciones a nivel de fachada y en espacio interior, además de las intervenciones propias por el mantenimiento y adecuaciones a los nuevos usos, en el exterior no se identifico fisuras ni grietas de consideracion, no se evidencian humedades ascendentes o descendentes de importancia al interior su estructura portante presenta un buen estado de conservacion, construccion de 70 años de existencia, no hay problemas estructurales de consideracion, en conclusion su estado de conservacion es bueno.

**DESCRIPCIÓN GENERAL:** El cuerpo principal donde se localiza el acceso se destaca por ser trabajado en forma curva y por conformar el eje de simetria en la composicion volumetrica. Es de destacar la sencillez y la simplicidad de las fachadas. Prescencia de aleros con voladizos cortos en el cuerpo esquinero o de acceso, destacado por su volumetria vestibulo en el acceso.
