FICHA No: <b>442</b>

**1. IDENTIFICACION** **BARRIO: Bosque Calderon Tejada** **CODIGO FICHA: 008207-022-05**

<b>NOMBRE DEL BIEN:</b>			clasificación arquitectonica:	Arquitectura Habitacional, Vivienda urbana unifamiliar	
<b>OTROS NOMBRES</b>					
<b>MODALIDAD:</b>	Inmueble de Interés Cultural (IIC) <input checked="" type="checkbox"/>			Sector de Interés Cultural (SIC) <input type="checkbox"/>	
<b>APLICACIÓN:</b>	Inmueble de Interés Cultural (IIC) <input checked="" type="checkbox"/>	Sector de Interés Cultural (SIC) <input type="checkbox"/>	Sector antiguo(SA) <input type="checkbox"/>	Sector de Desarrollo Individual(SDI) <input type="checkbox"/>	
	Sector Vivienda en Serie (SVS) <input type="checkbox"/>	Sector con agrupaciones y conjuntos(SAC) <input type="checkbox"/>	Monumentos conmemorativos y artísticos (MCA) <input type="checkbox"/>		
<b>CATEGORÍA:</b>	Dec. 606/2001: Conservación tipológica (CT) <input checked="" type="checkbox"/>	Conservación Integral (CI) <input type="checkbox"/>	Restitución parcial (RP) <input type="checkbox"/>		Restitución total (RT) <input type="checkbox"/>

Departamento:	Cundinamarca	Municipio:	Bogota	Dirección antigua:	Cra 4 A No.57-32	Dirección actual:	T

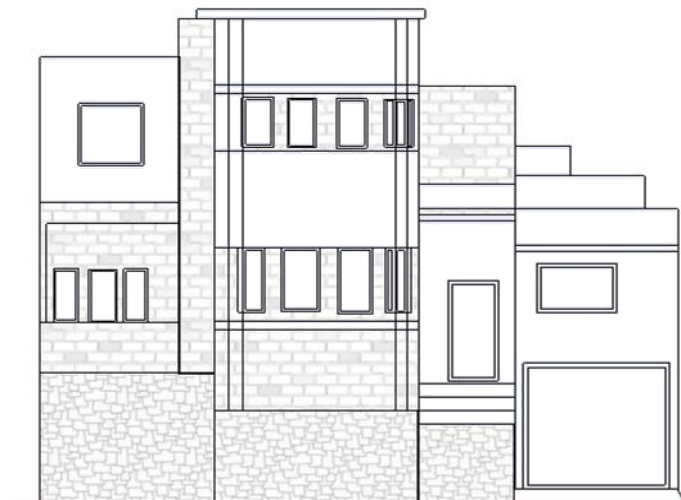
ESQUEMA DE LEVANTAMIENTO: PLANTAS, ALZADOS, FACHADAS, CORTES.

**DESCRIPCIÓN GENERAL:** Mnejo de proporcion en el conjunto de la fachada en general. Predominio del lleno sobre el vacio. En la volumetria se destaca el volumen circular en segundo piso y el tratamiento del balcon esuinero rematando lateralmente en curva con antepecho en mamposteria.

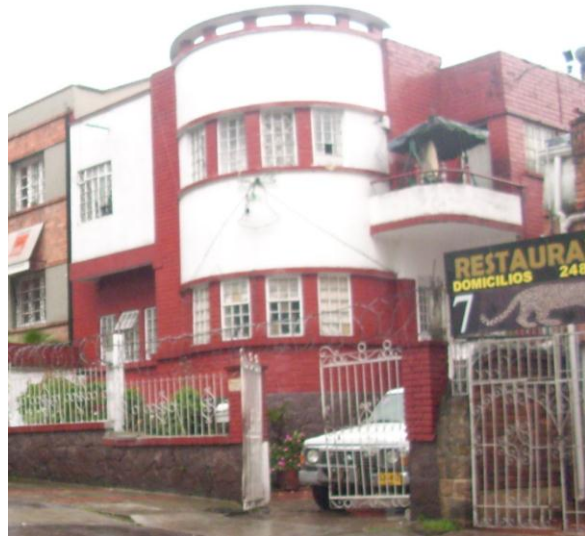
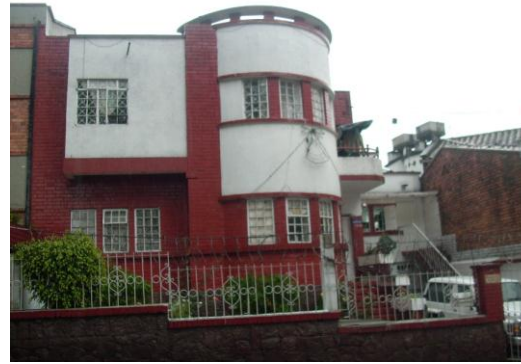
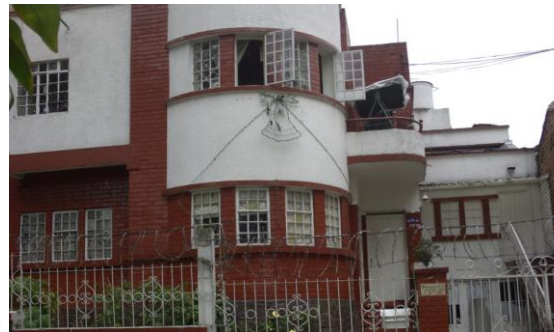
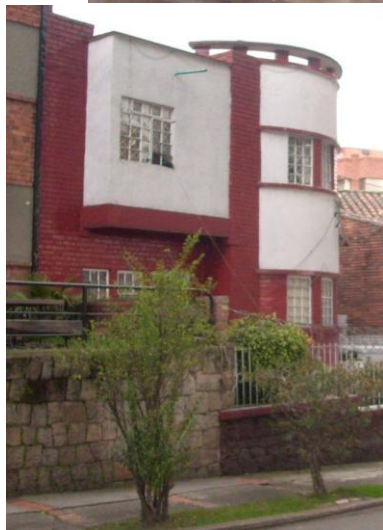
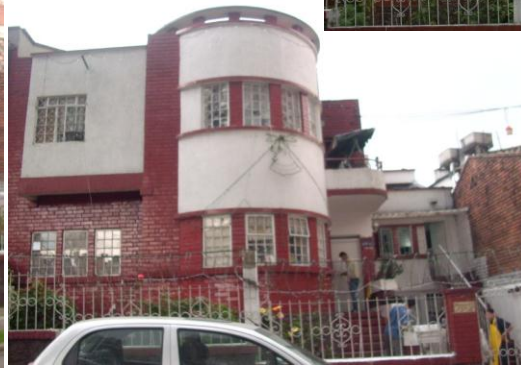
### 9. REGISTRO FOTOGRAFICO

**DIAGNOSTICO GENERAL DEL ESTADO DE CONSERVACION:** Presenta intervenciones a nivel de fachada y en espacio interior, además de las intervenciones propias por el mantenimiento y adecuaciones a los nuevos usos, en el exterior no se identifico fisuras ni grietas de consideracion, no se evidencian humedades ascendentes o descendentes de importancia al interior su estructura portante presenta un normal estado de conservacion, construccion de 60 años de existencia, no hay problemas estructurales de consideracion, en conclusion su estado de conservacion es bueno.
