FICHA No: 443

SECRETARIA DE PLANEACION DISTRITAL (SPD) INVENTARIO BIC / DECRETO 606 DEL AÑO 2001 DIRECCION DE PATRIMONIO Y RENOVACION URBANA CONTRATO DE CONSULTORIA No.126/2010	CARLOS HUGO GARZON YEPES Arquitecto – Magister en Estudio y Restauración de Monumentos Arquitectónicos Carrera 7 No 17 – 01 Of. 919. Bogotá - Colombia Tel: 334 58 24 / 622 56 58 - Cel: 310 310 68 38 E-MAIL: carloshgarzonarquitectos@gmail.com

1. IDENTIFICACION **BARRIO: Bosque Calderon Tejada** **CODIGO FICHA: 008207-022-06**

NOMBRE DEL BIEN:			clasificación arquitectonica:	Arquitectura Habitacional, Vivienda urbana unifamiliar	
OTROS NOMBRES					
MODALIDAD:	Inmueble de Interés Cultural (IIC) <input checked="" type="checkbox"/>			Sector de Interés Cultural (SIC) <input type="checkbox"/>	
APLICACIÓN:	Inmueble de Interés Cultural (IIC) <input checked="" type="checkbox"/>	Sector de Interés Cultural (SIC) <input type="checkbox"/>	Sector antiguo(SA) <input type="checkbox"/>	Sector de Desarrollo Individual(SDI) <input type="checkbox"/>	
	Sector Vivienda en Serie (SVS) <input type="checkbox"/>	Sector con agrupaciones y conjuntos(SAC) <input type="checkbox"/>	Monumentos conmemorativos y artísticos (MCA) <input typ

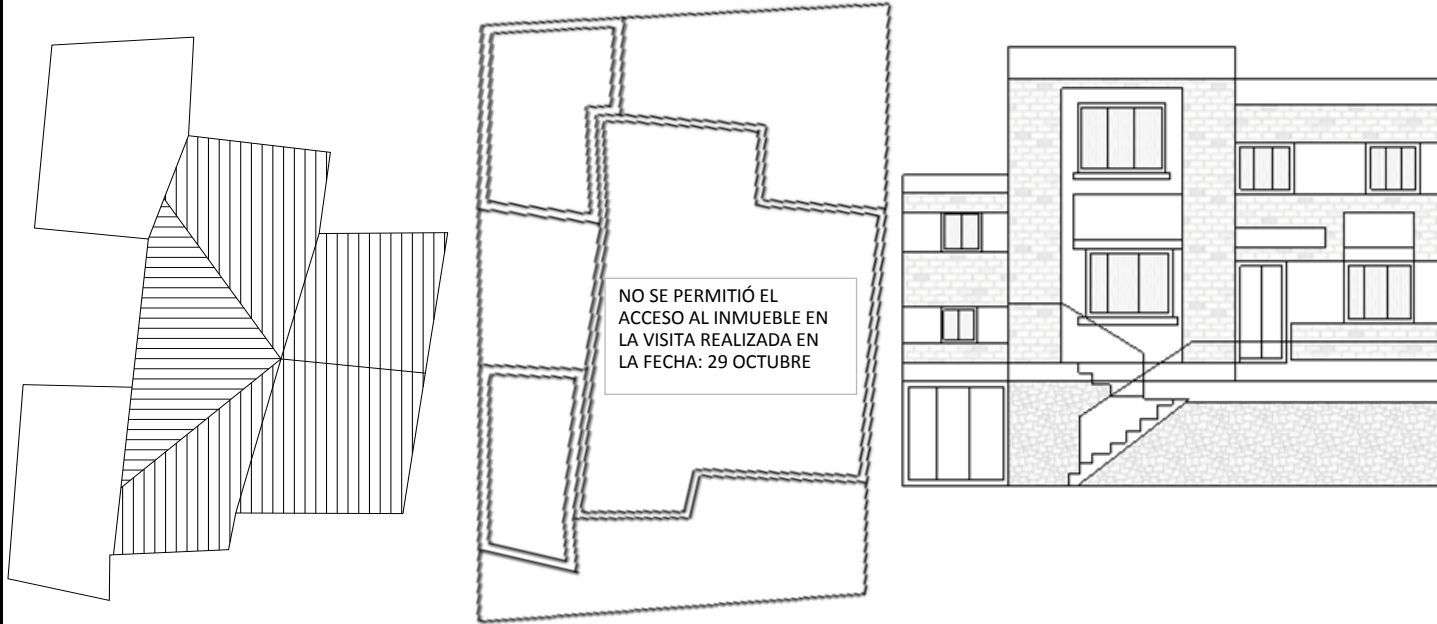
8. PLANOS ARQUITECTONICOS

DESCRIPCIÓN GENERAL: Manejo de proporcion en el conjunto de la fachada en general. Predominio del lleno sobre el vacio. Combinacion de franjas horizontales y verticales en pañete y pintura sobre la fachada en ladrillo. Atico ocultando la cubierta y como elemento de prolongacion de la fachada. Escalinat en el acceso. Modificacion del tamaño y forma del las ventanas, con carpinteria en hierro. Diferenciacion del zocalo o basamento del inmueble por el cambio de material (piedra).

ESQUEMA DE LEVANTAMIENTO: PLANTAS, ALZADOS, FACHADAS, CORTES.

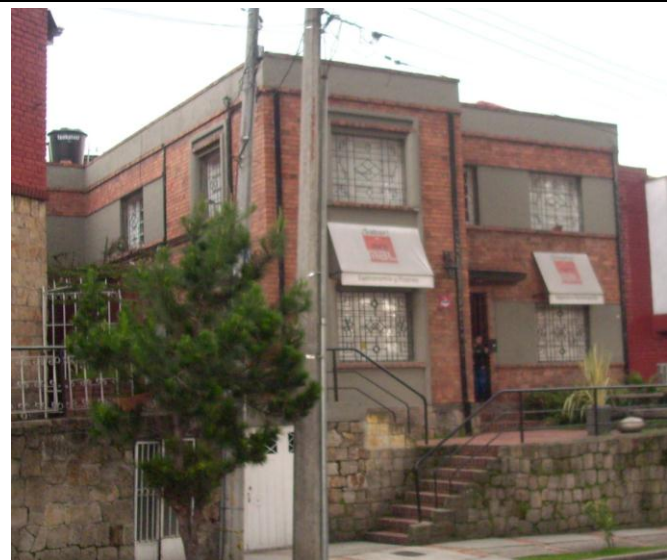
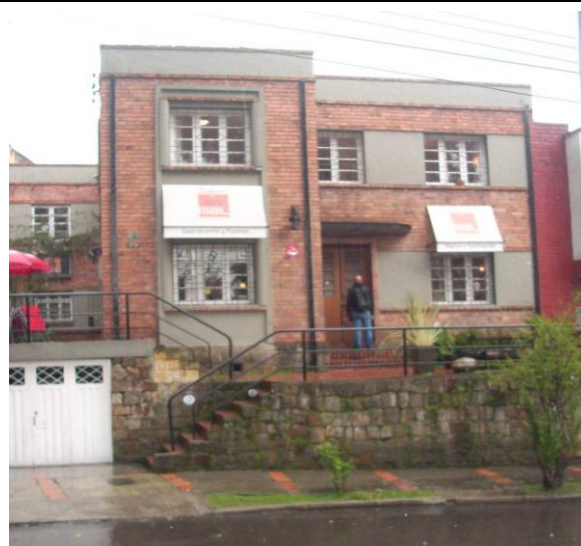
9. REGISTRO FOTOGRAFICO

DIAGNOSTICO GENERAL DEL ESTADO DE CONSERVACION: Presenta intervenciones a nivel de fachada y en espacio interior, además de las intervenciones propias por el mantenimiento y adecuaciones a los nuevos usos, en el exterior no se identifico fisuras ni grietas de consideracion, no se evidencian humedades ascendentes o descendentes de importancia al interior su estructura portante presenta un buen estado de conservacion, construccion de 60 años de existencia, no hay problemas estructurales de consideracion, en conclusion su estado de conservacion es bueno.
