FICHA No: 444

SECRETARIA DE PLANEACION DISTRITAL (SPD) INVENTARIO BIC / DECRETO 606 DEL AÑO 2001 DIRECCION DE PATRIMONIO Y RENOVACION URBANA CONTRATO DE CONSULTORIA No.126/2010	CARLOS HUGO GARZON YEPES Arquitecto – Magister en Estudio y Restauración de Monumentos Arquitectónicos

1. IDENTIFICACION **BARRIO:** Bosque Calderon Tejada **CODIGO FICHA:** 008207-022-07

Departamento:	Cundinamarca	Municipio:	Bogota	Dirección antigua:	Cra 4A No.57-62	Dirección actual:	Trans. 4 Bis No.57-62
Localidad:	Chapinero	No. Localidad:	2	UPZ:	Pardo Rubio	No. UPZ:	90
Barrio:	Bosque Calderon Tejada	Cod. Barrio:	8207	Coordenadas: X=	101917710,00	Y=	105115745,00
Decreto / Plancha No.	614-29/12/2006	No. MANZANA:	22	No. PREDIO:	7	Ced. CATASTRAL:	57 4 7
						Mat. INMOBILIARIA:	050C00095523

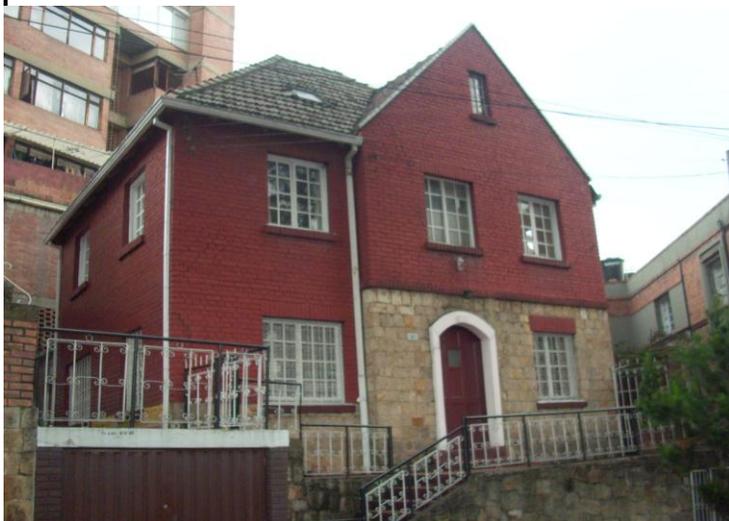
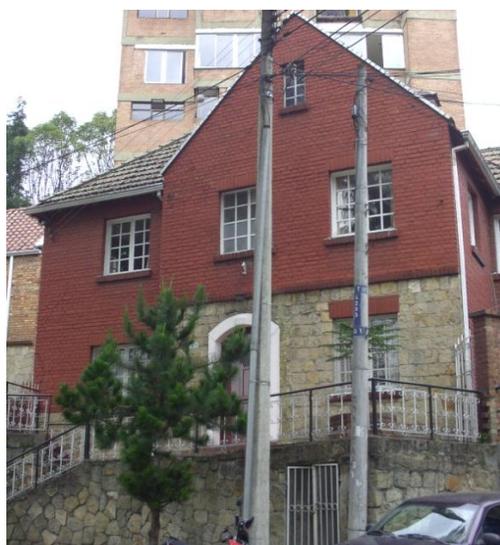
9. REGISTRO FOTOGRAFICO

DIAGNOSTICO GENERAL DEL ESTADO DE CONSERVACION: Presenta intervenciones a nivel de fachada y en espacio interior, ademas de las intervenciones propias por el mantenimiento y adecuaciones a los nuevos usos, en el exterior no se identifico fisuras ni grietas de consideracion, no se evidencian humedades ascendentes o descendentes de importancia al interior su estructura portante presenta un buen estado de conservacion, construccion de 60 años de existencia, no hay problemas estructurales de consideracion, en conclusion su estado de conservacion es bueno.

ALTERACIONES A LA EDIFICACION VISIBLES DESDE EL EXTERIOR:	POSIBILIDADES DE INTERVENCION:
El ladrillo de la fachada se encuentra pintado	Estos inmuebles merecen ser cambiados de categoría y pasar a conservación integral puesto que en su Estado de Conservación y Significación cultural demostraron tener altos valores históricos, estéticos y simbólicos.
