FICHA No: 447

1. IDENTIFICACION		BARRIO: Bosque Calderón Tejada		CODIGO FICHA: 008207-027-01			
NOMBRE DEL BIEN:		clasificación arquitectónica:		Arquitectura Habitacional, Vivienda urbana multifamiliar			
OTROS NOMBRES							
MODALIDAD:		Inmueble de Interés Cultural (IIC) <input checked="" type="checkbox"/>		Sector de Interés Cultural (SIC) <input type="checkbox"/>			
APLICACIÓN:		Inmueble de Interés Cultural (IIC) <input checked="" type="checkbox"/>		Sector antiguo(SA) <input type="checkbox"/>		Sector de Desarrollo Individual(SDI) <input type="checkbox"/>	
		Sector Vivienda en Serie (SVS) <input type="checkbox"/>		Sector con agrupaciones y conjuntos(SAC) <input type="checkbox"/>		Monumentos conmemorativos y artísticos (MCA) <input type="checkbox"/>	
CATEGORÍA:		Dec. 606/2001: Conservación tipológica (CT) <input checked="" type="checkbox"/>		Conservación Integral (CI) <input type="checkbox"/>		Restitución parcial (RP) <input type="checkbox"/>

ESQUEMA DE LEVANTAMIENTO: PLANTAS, ALZADOS, FACHADAS, CORTES.

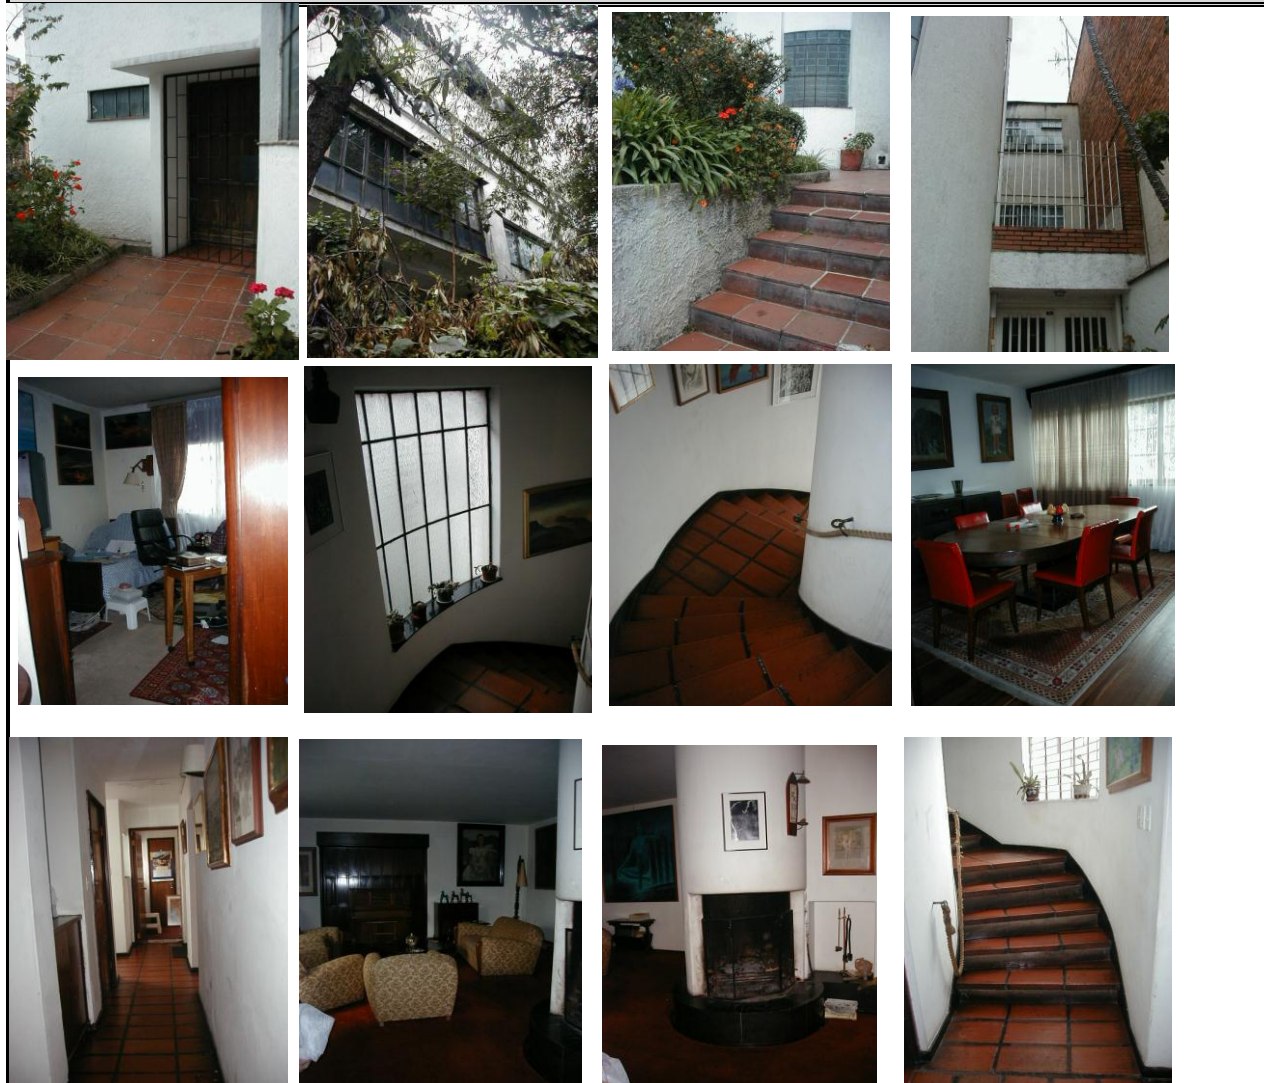
9. REGISTRO FOTOGRAFICO

DIAGNOSTICO GENERAL DEL ESTADO DE CONSERVACIÓN: Presenta intervenciones a nivel de fachada y en espacio interior, además de las intervenciones propias por el mantenimiento y adecuaciones a los nuevos usos, en el exterior no se identifico fisuras ni grietas de consideración, no se evidencian humedades ascendentes o descendentes de importancia al interior su estructura portante presenta un normal estado de conservación, construcción de 70 años de existencia, no hay problemas estructurales de consideración, en conclusión su estado de conservación es bueno.
