FICHA No: 448

ALCALDÍA MAYOR DE BOGOTÁ D.C.	SECRETARIA DE PLANEACION DISTRITAL (SPD) INVENTARIO BIC / DECRETO 606 DEL AÑO 2001 DIRECCION DE PATRIMONIO Y RENOVACION URBANA CONTRATO DE CONSULTORIA No.126/2010	CARLOS HUGO GARZON YEPES Arquitecto – Magister en Estudio y Restauración de Monumentos Arquitectónicos Carrera 7 No 17 – 01 Of. 919. Bogotá - Colombia Tel: 334 58 24 / 622 56 58 - Cel: 310 310 68 38 E-MAIL: carloshgarzonarquitectos@gmail.com

1. IDENTIFICACION **BARRIO: Bosque Calderón Tejada** **CODIGO FICHA: 008207-027-06**

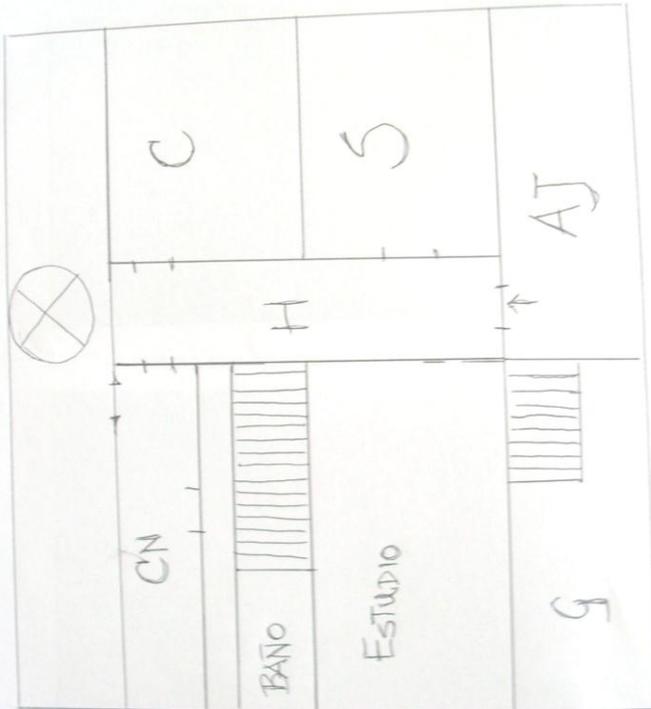
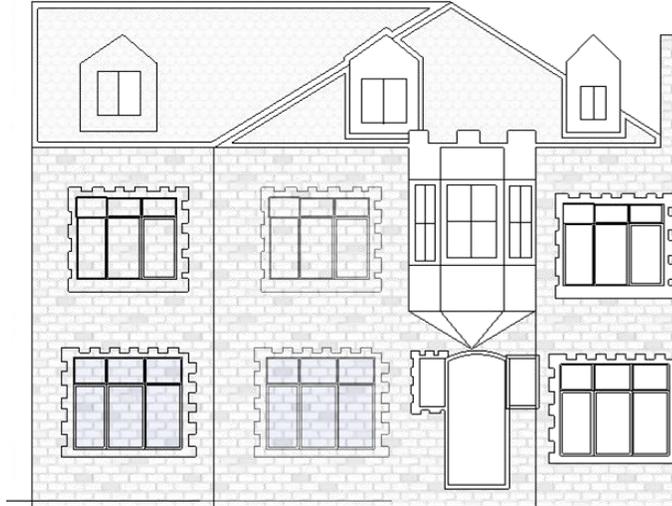
8. PLANOS ARQUITECTONICOS

ESQUEMA DE LEVANTAMIENTO: PLANTAS, ALZADOS, FACHADAS, CORTES.

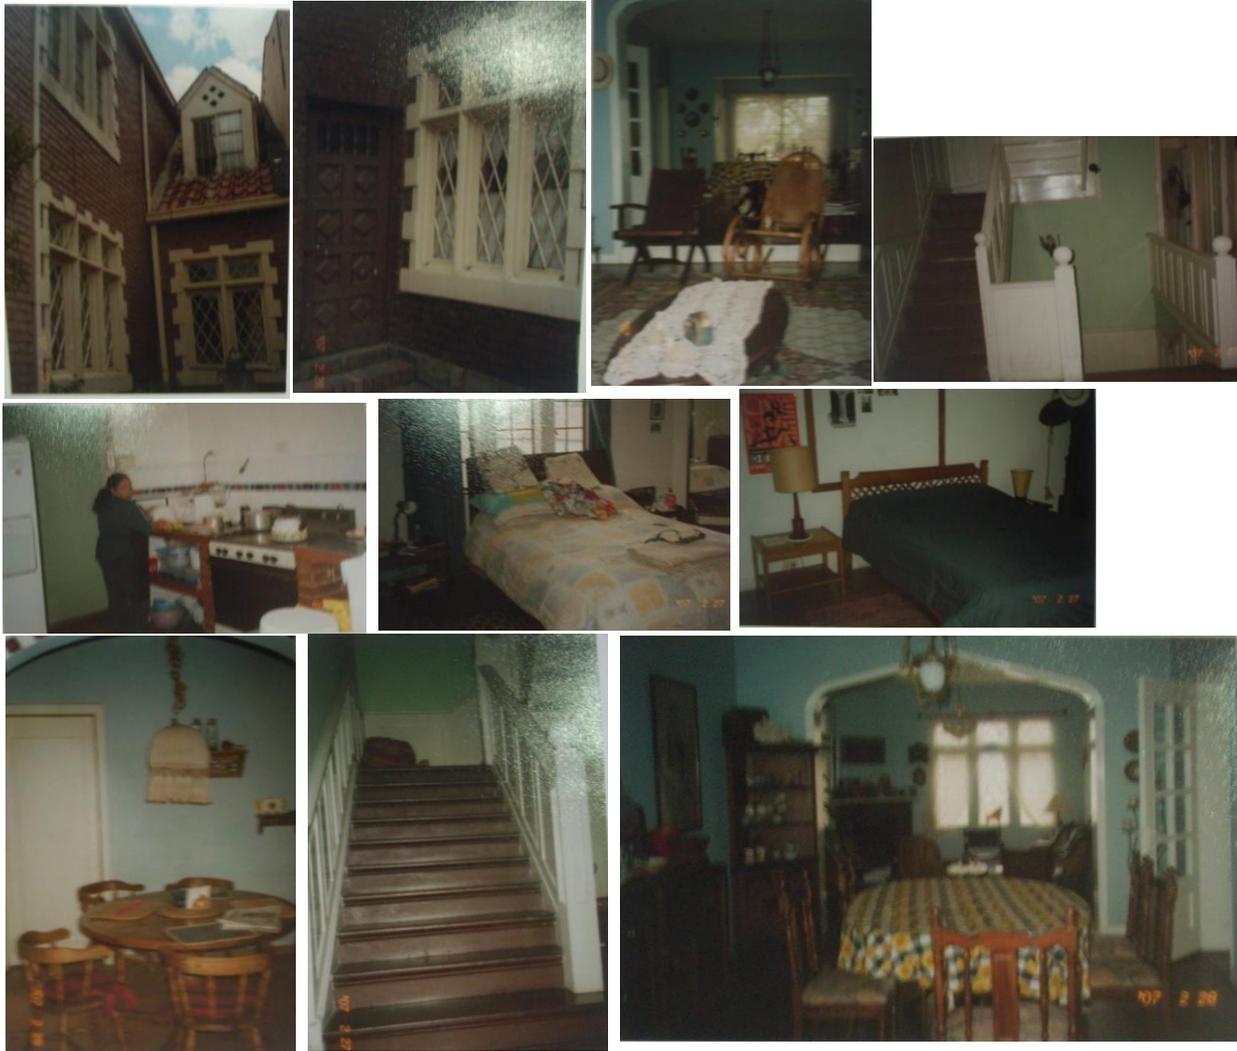
9. REGISTRO FOTOGRAFICO

DIAGNOSTICO GENERAL DEL ESTADO DE CONSERVACIÓN: Presenta intervenciones a nivel de fachada y en espacio interior, además de las intervenciones propias por el mantenimiento y adecuaciones a los nuevos usos, en el exterior no se identifico fisuras ni grietas de consideración, no se evidencian humedades ascendentes o descendentes de importancia al interior su estructura portante presenta un normal estado de conservación, construcción de 60 años de existencia, no hay problemas estructurales de consideración, en conclusión su estado de conservación es bueno.

DESCRIPCIÓN GENERAL: Eje de simetría en la composición de la fachada. Uso del ladrillo como material de la fachada. Uso del bow-window con remate almenado soportado sobre una repisa. Manejo especial del ladrillo en la chimenea, singular por su ubicación en la fachada esquinera. Empleo de elementos ornamentales en piedra resaltando dinteles y jambas de puertas y ventanas. Escalinata en el acceso.

ALTERACIONES A LA EDIFICACIÓN VISIBLES DESDE EL EXTERIOR:	POSIBILIDADES DE INTERVENCIÓN:
	Reforzamiento Estructural, Adecuación Funcional.- Reconstrucción parcial. - Subdivisión por copropiedad. - Reparación locativa.
