FICHA No: 449

SECRETARIA DE PLANEACION DISTRITAL (SPD) INVENTARIO BIC / DECRETO 606 DEL AÑO 2001 DIRECCION DE PATRIMONIO Y RENOVACION URBANA CONTRATO DE CONSULTORIA No.126/2010	CARLOS HUGO GARZON YEPES Arquitecto – Magister en Estudio y Restauración de Monumentos Arquitectónicos

1. IDENTIFICACION BARRIO: Bosque Calderon Tejada CODIGO FICHA: 008207-029-01

NOMBRE DEL BIEN:	clasificación arquitectónica:		Arquitectura Habitacional, Vivienda urbana unifamiliar	
OTROS NOMBRES				
MODALIDAD:	Inmueble de Interés Cultural (IIC) <input checked="" type="checkbox"/>		Sector de Interés Cultural (SIC) <input type="checkbox"/>	
APLICACIÓN:	Inmueble de Interés Cultural (IIC) <input checked="" type="checkbox"/>	Sector de Interés Cultural (SIC) <input type="checkbox"/>	Sector antiguo(SA) <input type="checkbox"/>	Sector de Desarrollo Individual(SDI) <input type="checkbox"/>
	Sector Vivienda en Serie (SVS) <input type="checkbox"/>	Sector con agrupaciones y conjuntos(SAC) <input type="checkbox"/>	Monumentos conmemorativos y artísticos (MCA) <input type="checkbox"/>	
CATEGORÍA:	Dec. 606/2001: Conservación tipológica (CT) <input checked="" type="checkbox"/>	Conservación Integral (CI) <input type="chec

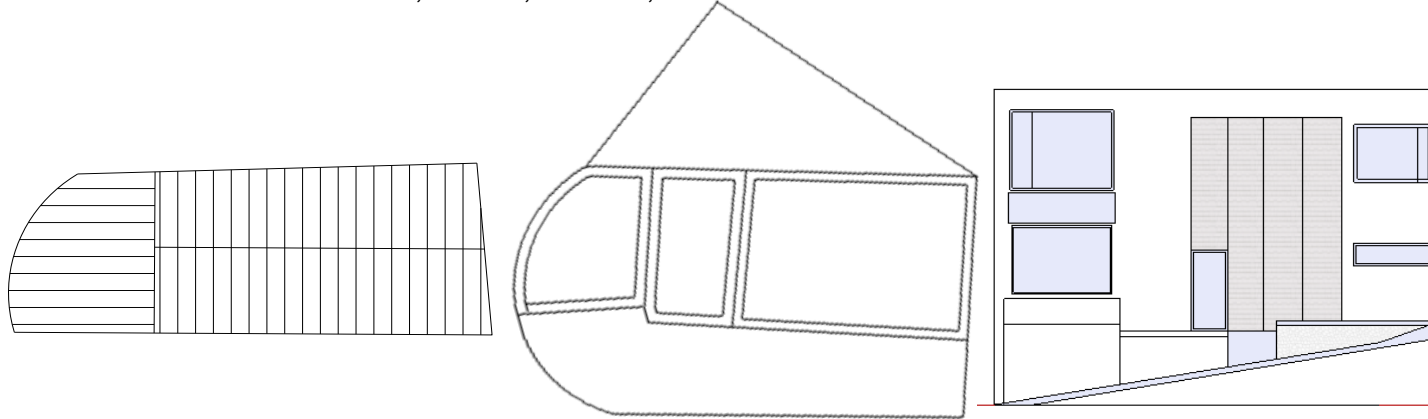
ESQUEMA DE LEVANTAMIENTO: PLANTAS, ALZADOS, FACHADAS, CORTES.

NO SE PERMITIÓ EL ACCESO
AL INMUEBLE EN LA VISITA
REALIZADA EN LA FECHA: 21
OCTUBRE 2010

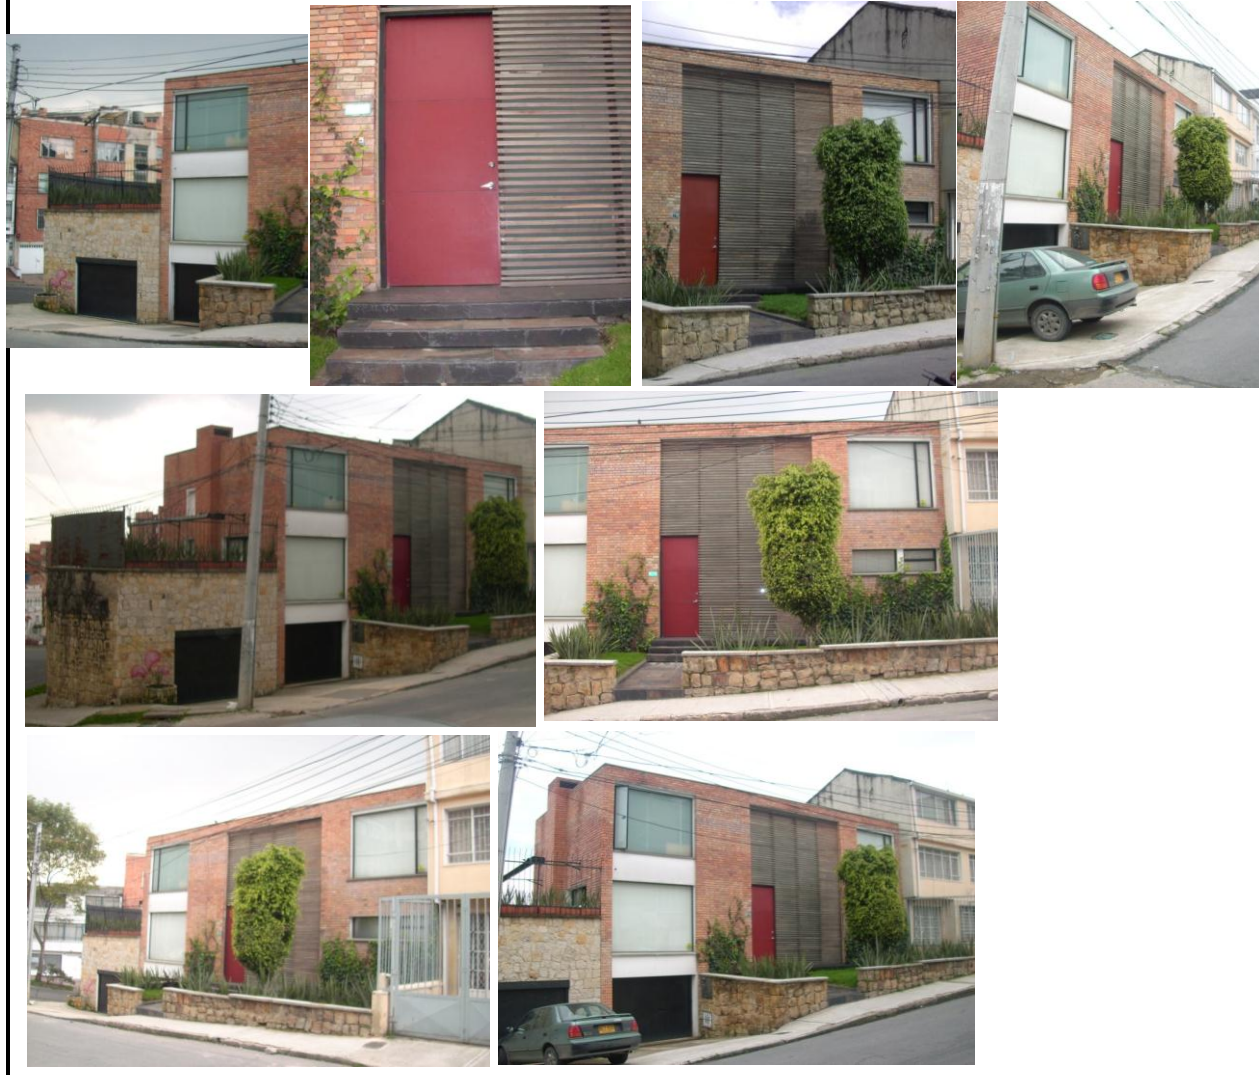
9. REGISTRO FOTOGRAFICO

CARACTERÍSTICAS:	Area del Predio:	262.7 m2	Número de Pisos:	2	Uso Actual:	Habitacional	Estrato:	4	Tipología:	Continua:	Aislada:	X	Mixta:
	Área total construida:	243.2m2	Área Antejardín:		Área Libre:		Área Lote:	262.7 m2	Chip Catastral:	AAA0090JHBS			
DIAGNOSTICO GENERAL DEL ESTADO DE CONSERVACION:	Presenta intervenciones a nivel de fachada y en espacio interior, además de las intervenciones propias por el mantenimiento y adecuaciones a los nuevos usos, en el exterior no se identifico fisuras ni grietas de consideración, no se evidencian humedades ascendentes o descendentes de importancia al interior su estructura portante presenta un buen estado de conservación, construcción de 50 años de existencia, no hay problemas estructurales de consideración, en conclusión su estado de conservación es bueno.

DESCRIPCIÓN GENERAL:	Eje de simetría en la composición de la fachada. Combinación de materiales empleados, marcando cuerpos verticales en fachada, unos recubiertos con pañete y pintura Y OTROS EN LADRILLO. Plano horizontal en voladizo marcando el acceso. Cubierta inclinada generando aleros con voladizos cortos. Empleo de ventanas en banda continua. Se caracteriza por la sobriedad de los recursos arquitectónicos empleados.
-----------------------------	--
