FICHA No: 453

SECRETARIA DE PLANEACION DISTRITAL (SPD) INVENTARIO BIC / DECRETO 606 DEL AÑO 2001 DIRECCION DE PATRIMONIO Y RENOVACION URBANA CONTRATO DE CONSULTORIA No.126/2010	CARLOS HUGO GARZON YEPES Arquitecto – Magister en Estudio y Restauración de Monumentos Arquitectónicos Carrera 7 No 17 – 01 Of. 919, Bogotá - Colombia Tel: 334 58 24 / 622 56 58 - Cel: 310 310 68 38 E-MAIL: carloshgarzonarquitectos@gmail.com

Chip Catastral AAA0090JHFZ

1. IDENTIFICACION		BARRIO: Bosque Calderon Tejada	CODIGO FICHA: 008207-029-05
NOMBRE DEL BIEN:		clasificación arquitectónica:	Arquitectura Habitacional, Vivienda urbana unifamiliar

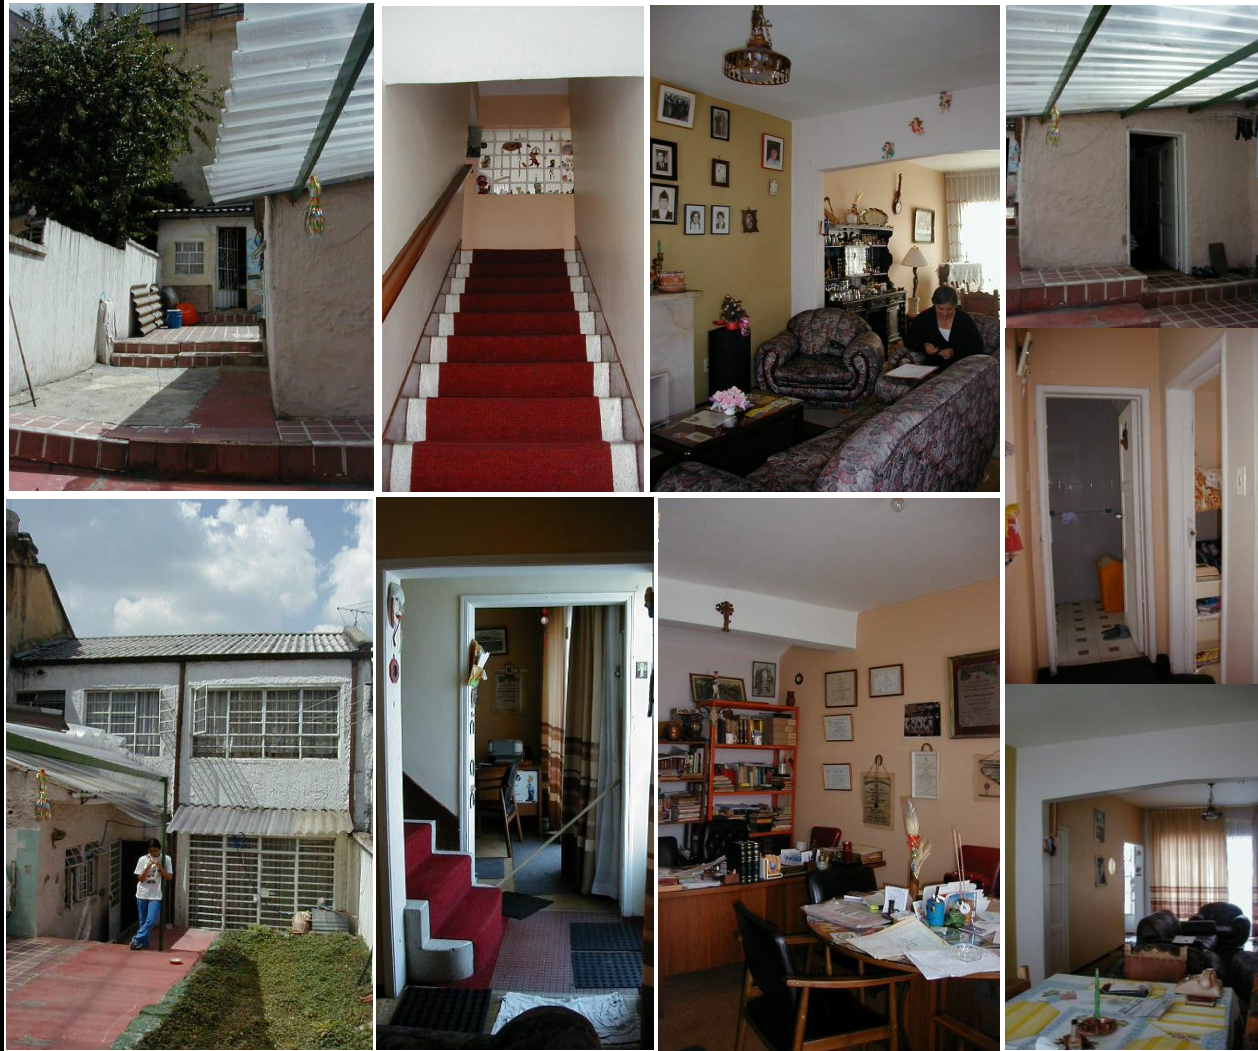
9. REGISTRO FOTOGRAFICO

CARACTERÍSTICAS:	Área del Predio:	185,2	Número de Pisos:	3	Uso Actual:	Habitacional	Estrato:	4	Tipología:	Continua: <input checked="" type="checkbox"/>	Aislada: <input type="checkbox"/>	Mixta: <input type="checkbox"/>
	Área total construida:	196,1	Área Antejardín:		Área Libre:		Área Lote:	185,2	Chip Catastral:	AAA0090JHFZ		
DIAGNOSTICO GENERAL DEL ESTADO DE CONSERVACION:	Presenta intervenciones a nivel de fachada y en espacio interior, además de las intervenciones propias por el mantenimiento y adecuaciones a los nuevos usos, en el exterior no se identifico fisuras ni grietas de consideración, no se evidencian humedades ascendentes o descendentes de importancia al interior su estructura portante presenta un (malo, buen o normal) estado de conservación, construcción de (60,70,80) años de existencia, no/si hay problemas estructurales de consideración, en conclusión su estado de conservación es bueno.

FECH. CONSTRUCCION:	SIGLO:	CONSTRUCTOR:	LIC. CONSTRUCCION:	TIPO DE INTERVENCION:
DESCRIPCIÓN DE LAS INTERVENCIONES:				
ALTERACIONES A LA EDIFICACION VISIBLES DESDE EL EXTERIOR:	POSIBILIDADES DE INTERVENCION:			
Modificación del acabado de fachada en primer piso	Estos inmuebles conforman un conjunto urbano armonioso integrado a la topografía y perfil vial sobre la carrera 4 y diagonal 55. El área afectada son los m2 del predio, la zona de influencia abarca la manzana catastral, las posibilidades de intervención son las obras permitidas del NIVEL 2.
