1. IDENTIFICACION	BARRIO: Bosque Calderon Tejada	CODIGO FICHA: 008207-029-06
--------------------------	---------------------------------------	------------------------------------

NOMBRE DEL BIEN:	clasificación arquitectónica:	Arquitectura Habitacional, Vivienda urbana unifamiliar
-------------------------	-------------------------------	--

FICHA No: 454

ALCALDÍA MAYOR DE BOGOTÁ D.C.	SECRETARIA DE PLANEACION DISTRITAL (SPD) INVENTARIO BIC / DECRETO 606 DEL AÑO 2001 DIRECCION DE PATRIMONIO Y RENOVACION URBANA CONTRATO DE CONSULTORIA No.126/2010	CARLOS HUGO GARZON YEPES Arquitecto – Magister en Estudio y Restauración de Monumentos Arquitectónicos

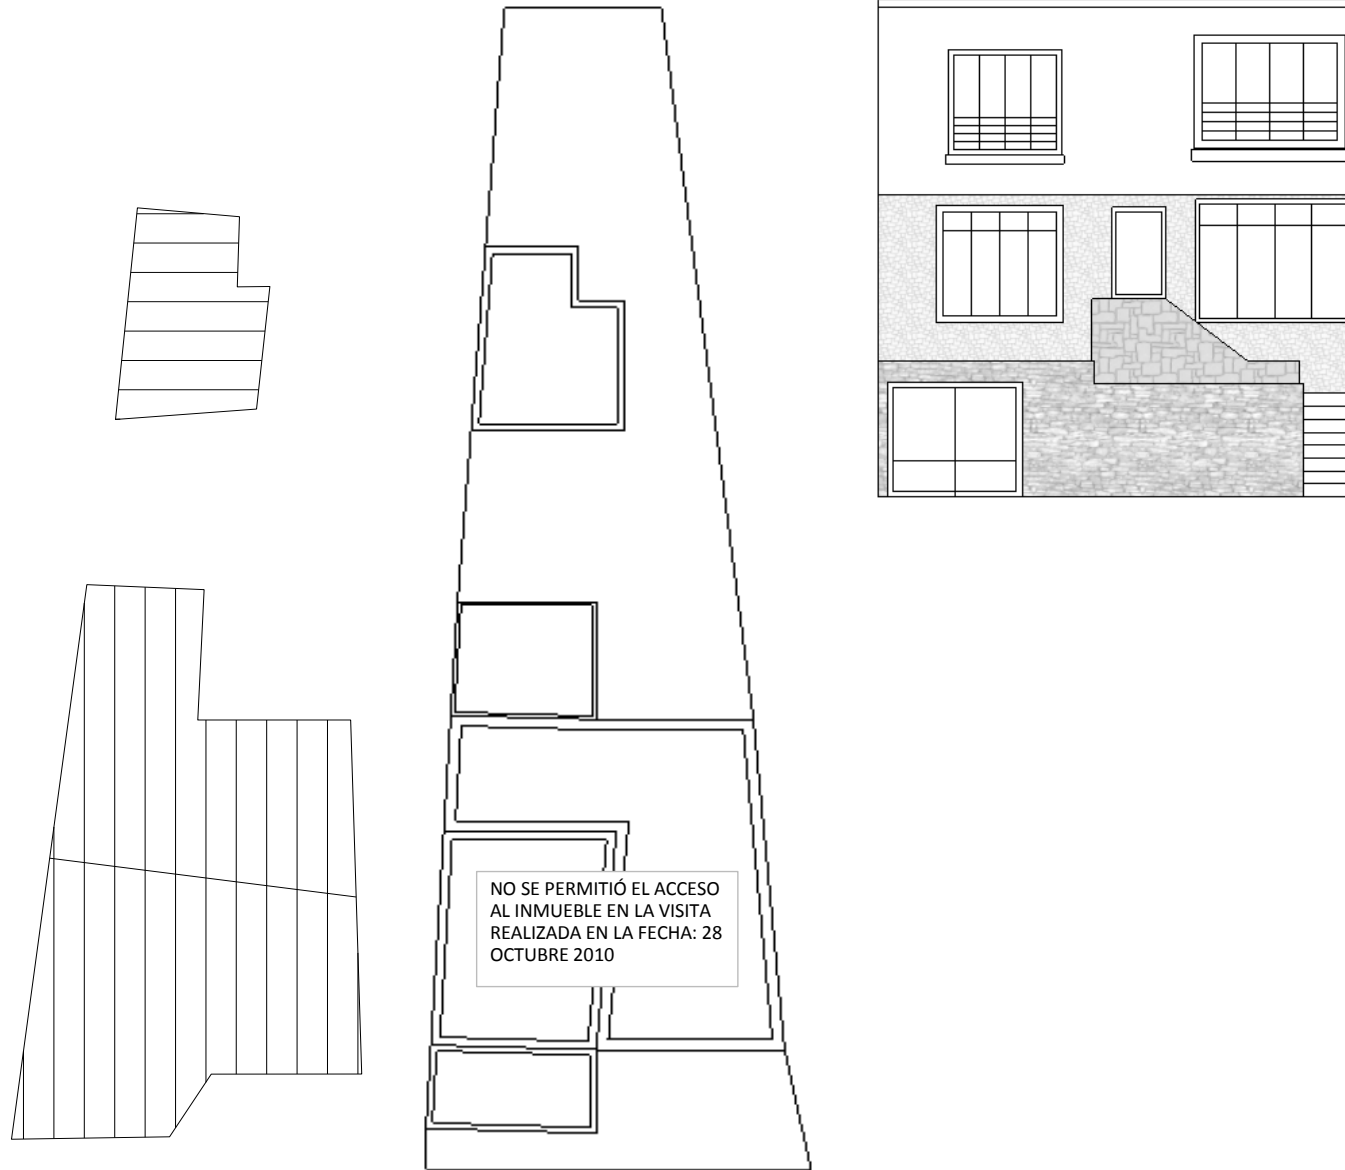
ESQUEMA DE LEVANTAMIENTO: PLANTAS, ALZADOS, FACHADAS, CORTES.

DESCRIPCIÓN GENERAL: La distribución interna del inmueble se da a partir de la escalera central, de un solo tramo, como ejemplo organizador en segundo y tercer piso. Chimenea lateral. El inmueble plantea la complejidad característica de los terrenos en pendiente, con zócalos en primer piso que permiten diferenciar los niveles de las casas, especializando sus funciones con servicios en primera planta (garajes), área social en segunda planta a la cual se accede por una escalera exterior y las alcobas en tercera planta. La sobriedad en la composición de los elementos de fachada guarda armonía con el entorno urbano, en el cual se encuentran insertos.

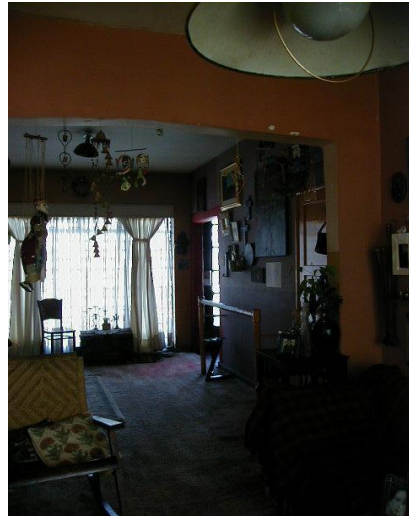
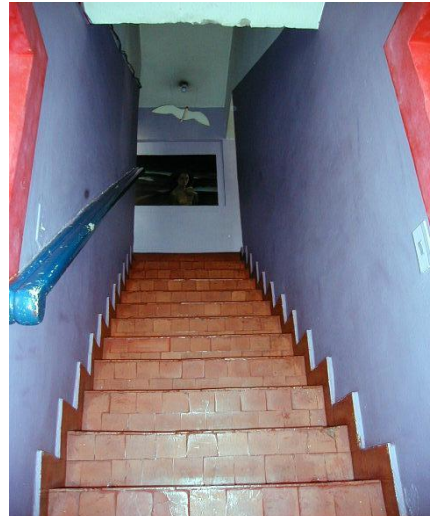
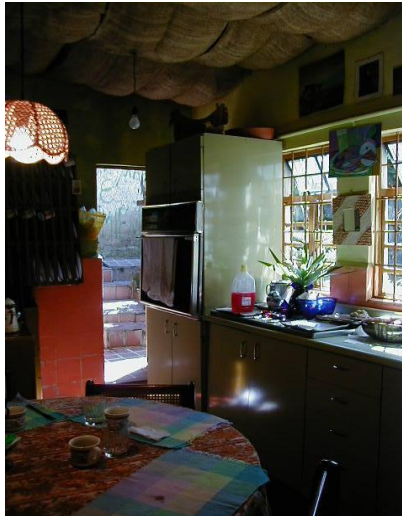
9. REGISTRO FOTOGRAFICO

DIAGNOSTICO GENERAL DEL ESTADO DE CONSERVACION: Presenta intervenciones a nivel de fachada y en espacio interior, además de las intervenciones propias por el mantenimiento y adecuaciones a los nuevos usos, en el exterior no se identifico fisuras ni grietas de consideración, no se evidencian humedades ascendentes o descendentes de importancia al interior su estructura portante presenta un buen estado de conservación, construcción de 60,años de existencia, no hay problemas estructurales de consideración, en conclusión su estado de conservación es bueno.
