1. IDENTIFICACION	BARRIO: Bosque Calderon Tejada	CODIGO FICHA: 008207-029-07
--------------------------	---------------------------------------	------------------------------------

NOMBRE DEL BIEN:	clasificación arquitectónica:	Arquitectura Habitacional, Vivienda urbana unifamiliar
-------------------------	-------------------------------	--

FICHA No: 455

SECRETARIA DE PLANEACION DISTRITAL (SPD) INVENTARIO BIC / DECRETO 606 DEL AÑO 2001 DIRECCION DE PATRIMONIO Y RENOVACION URBANA CONTRATO DE CONSULTORIA No.126/2010	CARLOS HUGO GARZON YEPES Arquitecto – Magister en Estudio y Restauración de Monumentos Arquitectónicos

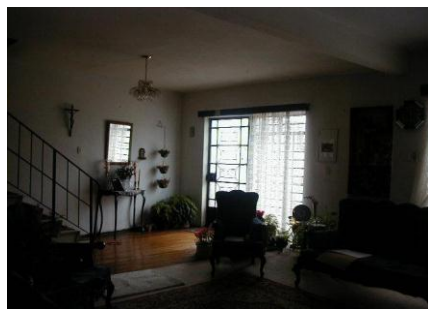
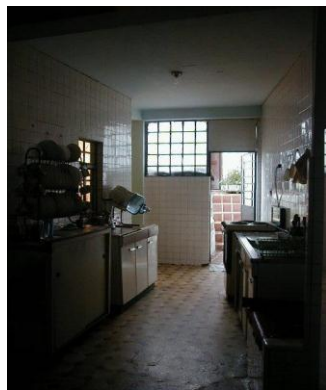
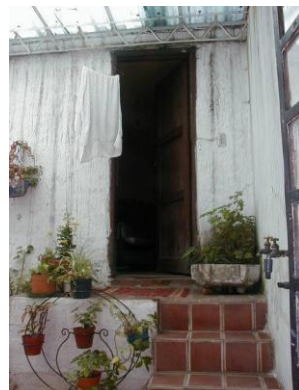
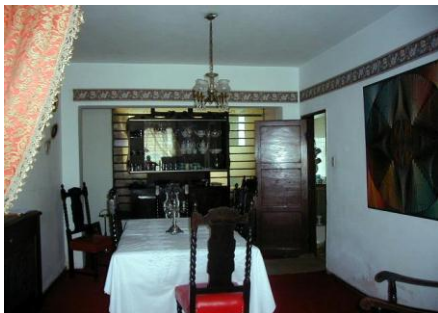
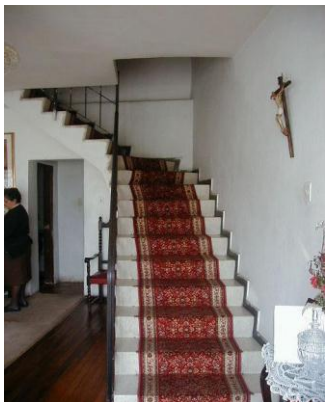
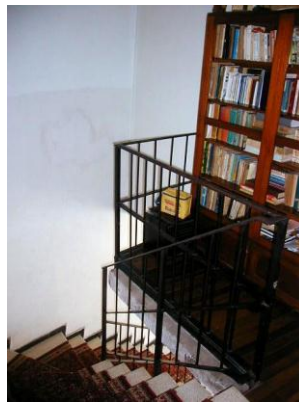
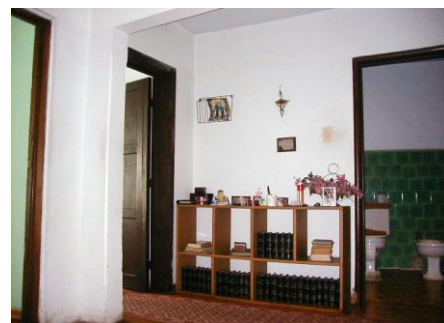
9. REGISTRO FOTOGRAFICO

DIAGNOSTICO GENERAL DEL ESTADO DE CONSERVACION: Presenta intervenciones a nivel de fachada y en espacio interior, ademas de las intervenciones propias por el mantenimiento y adecuaciones a los nuevos usos, en el exterior no se identifico fisuras ni grietas de consideracion, no se evidencian humedades ascendentes o descendentes de importancia al interior su estructura portante presenta un normal estado de conservacion, construccion de 60 años de existencia, no hay problemas estructurales de consideracion, en conclusion su estado de conservacion es bueno.

ALTERACIONES A LA EDIFICACION VISIBLES DESDE EL EXTERIOR:	POSIBILIDADES DE INTERVENCION:
Avance del acceso vehicular sobre el antejardin. Modificacion del acceso. :odificacion de la composicion de la fachada en primer piso. Cambio de material original de fachada en primer piso.	Estos inmuebles conforman un conjunto urbano armonioso integrado a la topografia y perfil vial sobre la carrera 4 y diagonal 55. El área afectada son los m2 del predio, la zona de influencia abarca la manzana catastral, las posibilidades de intervencion son las obras permitidas del NIVEL 2.
