1. IDENTIFICACION	BARRIO: Bosque Calderon Tejada	CODIGO FICHA: 008207-029-08
--------------------------	---------------------------------------	------------------------------------

NOMBRE DEL BIEN:	clasificación arquitectónica:			Arquitectura Habitacional, Vivienda urbana unifamiliar		
OTROS NOMBRES						
MODALIDAD:	Inmueble de Interés Cultural (IIC) <input checked="" type="checkbox"/>			Sector de Interés Cultural (SIC) <input type="checkbox"/>		
APLICACIÓN:	Inmueble de Interés Cultural (IIC) <input checked="" type="checkbox"/>		Sector de Interés Cultural (SIC) <input type="checkbox"/>		Sector antiguo(SA) <input type="checkbox"/>	
	Sector Vivienda en Serie (SVS) <input type="checkbox"/>		Sector con agrupaciones y conjuntos(SAC) <input type="checkbox"/>		Monumentos conmemorativos y artísticos (MCA) <input type="checkbox"/>	
CATEGORÍA:	Dec. 606/2001: Conservación tipológica (CT) <input type="checkbox"/>		Conservación Integral (CI) <input checked="" type="checkbox"/>		Restitución parcial (RP) <input type="checkbox"/>	
	Categoría Monumental (CM) <input type="checkbox"/>		Dec. 678/1994 Conservación Monumental (A) <input type="checkbox"/>		Restitución total (RT) <input type="checkbox"/>

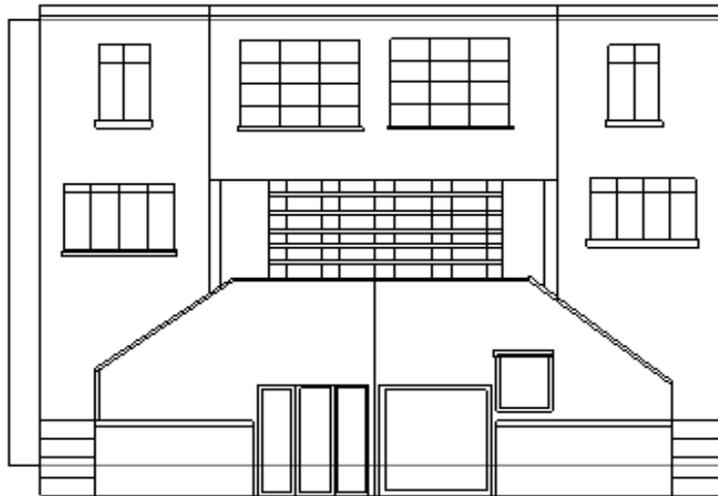
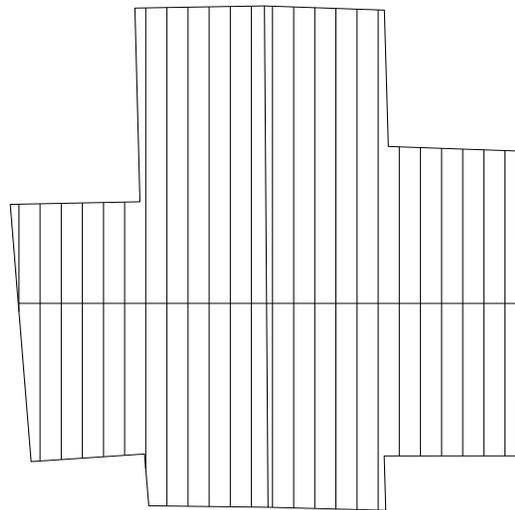
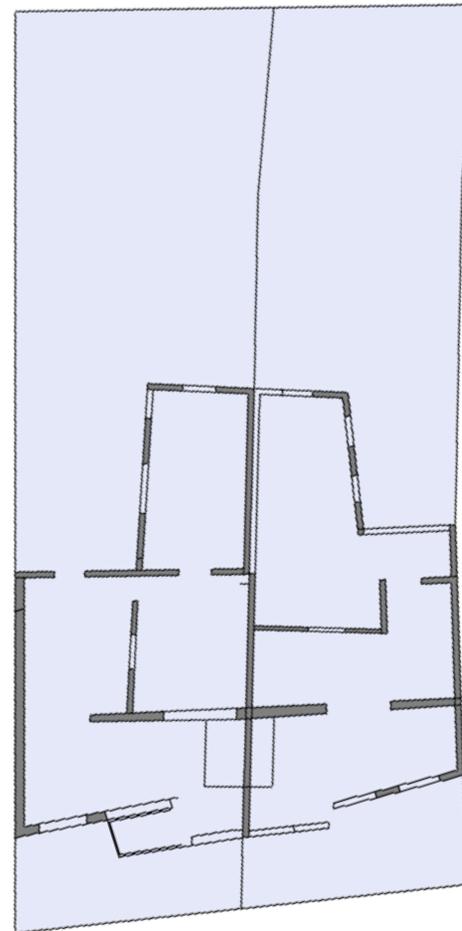
ESQUEMA DE LEVANTAMIENTO: PLANTAS, ALZADOS, FACHADAS, CORTES.

DESCRIPCIÓN GENERAL: La distribucion interna del inmueble se da apartir de la escalera central, de un solo tramo, como ejemplo organizador en segundo y tercer piso. Chimenea lateral. El inmueble plantea la complejidad característica de los terrenos en pendiente, con zocalos en primer piso que permiten diferenciar los niveles de las casas, especializando sus funciones con sevicios en primera planta (garajes), area social en segunda planta a la cual se accede por una escalera exterior y las alcobas en tercera planta. La sobriedad en la composicion de los elementos de fachada guarda armonia con el entorno urbano, en el cual se encuentran insertos.

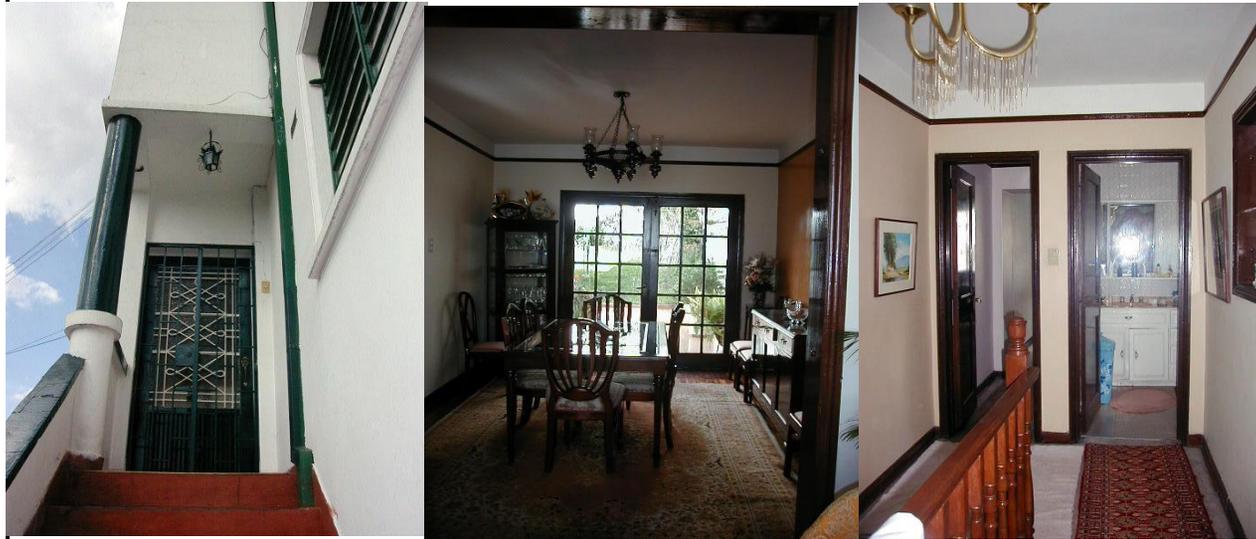
9. REGISTRO FOTOGRAFICO

DIAGNOSTICO GENERAL DEL ESTADO DE CONSERVACION: Presenta intervenciones a nivel de fachada y en espacio interior, ademas de las intervenciones propias por el mantenimiento y adecuaciones a los nuevos usos, en el exterior no se identifico fisuras ni grietas de consideracion, no se evidencian humedades ascendentes o descendentes de importancia al interior su estructura portante presenta un buen estado de conservacion, construccion de 60 años de existencia, no hay problemas estructurales de consideracion, en conclusion su estado de conservacion es bueno.
