FICHA No: 458

ALCALDIA MAYOR DE BOGOTÁ D.C.	SECRETARIA DE PLANEACION DISTRITAL (SPD) INVENTARIO BIC / DECRETO 606 DEL AÑO 2001 DIRECCION DE PATRIMONIO Y RENOVACION URBANA CONTRATO DE CONSULTORIA No.126/2010	CARLOS HUGO GARZON YEPES Arquitecto – Magister en Estudio y Restauración de Monumentos Arquitectónicos

1. IDENTIFICACION		BARRIO: Bosque Calderon Tejada		CODIGO FICHA: 008207-029-10	
NOMBRE DEL BIEN:		clasificación arquitectónica:		Arquitectura Habitacional, Vivienda urbana unifamiliar	
OTROS NOMBRES					
MODALIDAD:					
		Inmueble de Interés Cultural (IIC) <input checked="" type="checkbox"/>		Sector de Interés Cultural (SIC) <input type="checkbox"/>	
APLICACIÓN:		Inmueble de Interés Cultural (IIC) <input checked="" type="checkbox"/>		Sector antiguo(SA) <input type="checkbox"/>	
		Sector de Interés Cultural (SIC) <input type="checkbox"/>		Sector de Desarrollo Individual(SDI) <input type="checkbox"/>	
		Sector Vivienda en Serie (SVS) <input type="checkbox"/>		Sector con agrupaciones y conjuntos(SAC) <input type="checkbox"/>	
		Sector con agrupaciones y conjuntos(SAC) <input type="checkbox"/>		Monumentos conmemorativos y artísticos (MCA) <input type="checkbox"/>	
CATEGORÍA:

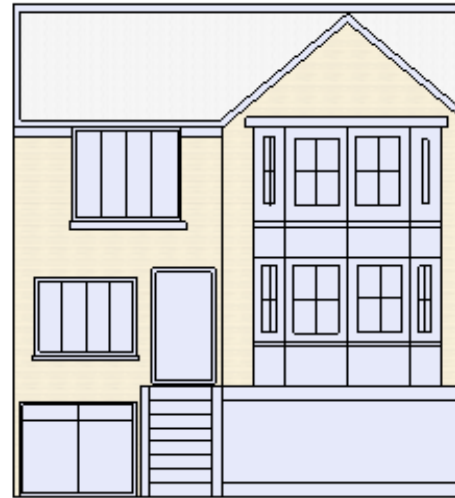
ESQUEMA DE LEVANTAMIENTO: PLANTAS, ALZADOS, FACHADAS, CORTES.

DESCRIPCIÓN GENERAL:	Palntea la complejidad característica de los terrenos en pendiente, se permite la diferenciacion de los diferentes niveles de las casas, especializando sus funciones con servicios en primera planta (garaje), area social en segunda planta a la cual se accede por una escalera exterior y alcobas en tercera planta. Sobriedad en la composicion de los elementos de la fachada es característica de este tipo de soluciones de vivienda, las cuales a pesar de las limitaciones de los recursos de composicion de fachada guarda armonia con el entorno urbano, en el cual se encuentran insertos.
-----------------------------	---

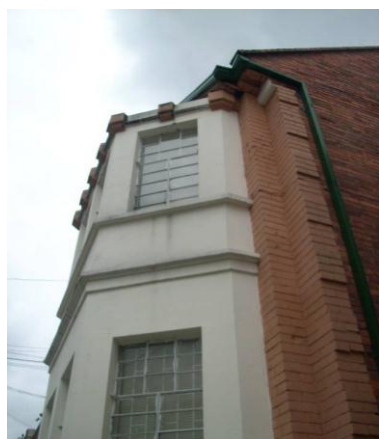
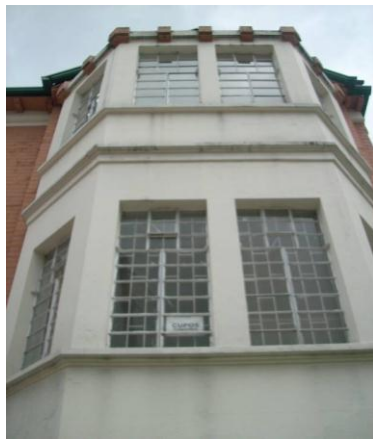
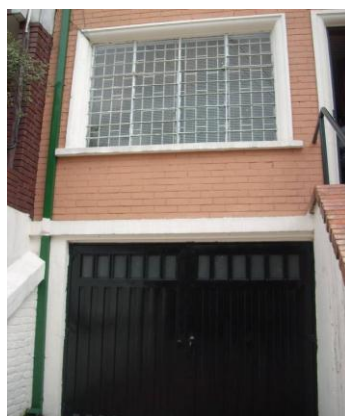
9. REGISTRO FOTOGRAFICO

CARACTERÍSTICAS:	Area del Predio:	285.3m2	Número de Pisos:	3+atillo	Uso Actual:	Habitacional	Estrato:	4	Tipología:	Continua:	Aislada:	X	Mixta:
	Area total construida:	563.3m2	Area Antejardín:		Area Libre:		Area Lote:	285.3m2	Chip Catastral:	AAA0090JHNX			
DIAGNOSTICO GENERAL DEL ESTADO DE CONSERVACION:	Presenta intervenciones a nivel de fachada y en espacio interior, ademas de las intervenciones propias por el mantenimiento y adecuaciones a los nuevos usos, en el exterior no se identifico fisuras ni grietas de consideracion, no se evidencian humedades ascendentes o descendentes de importancia al interior su estructura portante presenta un normal estado de conservacion, construccion de 60 años de existencia, no/si hay problemas estructurales de consideracion, en conclusion su estado de conservacion es bueno.

FECH. CONSTRUCCION:	SIGLO:	CONSTRUCTOR:	LIC. CONSTRUCCION:	TIPO DE INTERVENCIÓN:
DESCRIPCIÓN DE LAS INTERVENCIÓNES:				
ALTERACIONES A LA EDIFICACION VISIBLES DESDE EL EXTERIOR:	POSIBILIDADES DE INTERVENCIÓN:			
	El estado de conservación es bueno. De acuerdo a la valoración y significación cultural del bien, la calificación es buena. El área afectada son los m2 del predio, la zona de influencia abarca la manzana catastral, las posibilidades de intervención son las obras permitidas del NIVEL 2.
