FICHA No: <b>459</b>

<b>SECRETARIA DE PLANEACION DISTRITAL (SPD)</b> <b>INVENTARIO BIC / DECRETO 606 DEL AÑO 2001</b> <b>DIRECCION DE PATRIMONIO Y RENOVACION URBANA</b> <b>CONTRATO DE CONSULTORIA No.126/2010</b>	<b>CARLOS HUGO GARZON YEPES</b> Arquitecto – Magister en Estudio y Restauración de Monumentos Arquitectónicos Carrera 7 No 17 – 01 Of. 919. Bogotá - Colombia Tel: 334 58 24 / 622 56 58 - Cel: 310 310 68 38 E-MAIL: carloshgarzonarquitectos@gmail.com

<b>1. IDENTIFICACION</b>		<b>BARRIO:</b> Bosque Calderon	<b>CODIGO FICHA:</b> 008207-029-11
--------------------------	--	--------------------------------	------------------------------------

Departamento:	Cundinamarca	Municipio:	Bogota	Dirección antigua:	Cra 4 No.54A-46	Dirección actual:	
Localidad:	Chapinero	No. Localidad:	2	UPZ:	Pardo Rubio	No. UPZ:	90
Barrio:	Bosque Calderon Tejada	Cod. Barrio:	8207	Coordenadas: X=	101910755,00	Y=	104955165,00
				Pln. Urbanístico:	4 DE 4		
Decreto / Plancha No.	614-29/12/2006	No. MANZANA:	29	No. PREDIO:	11	Ced. CATASTRAL:	54A 3A 26
						Mat. INMOBILIARIA:	050C00147333

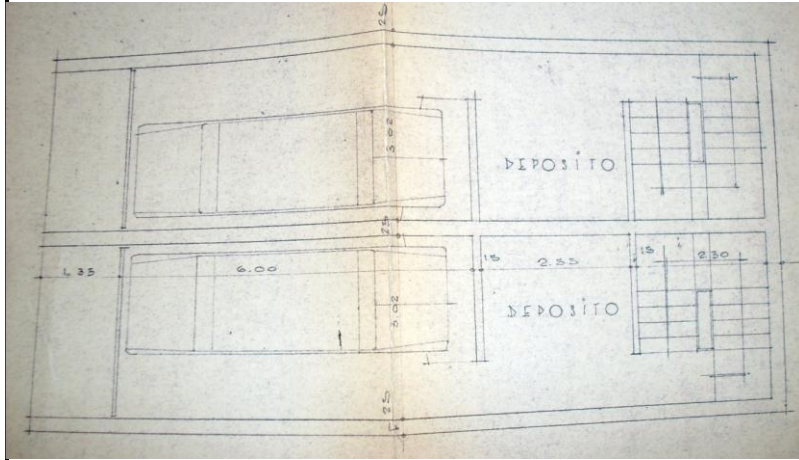
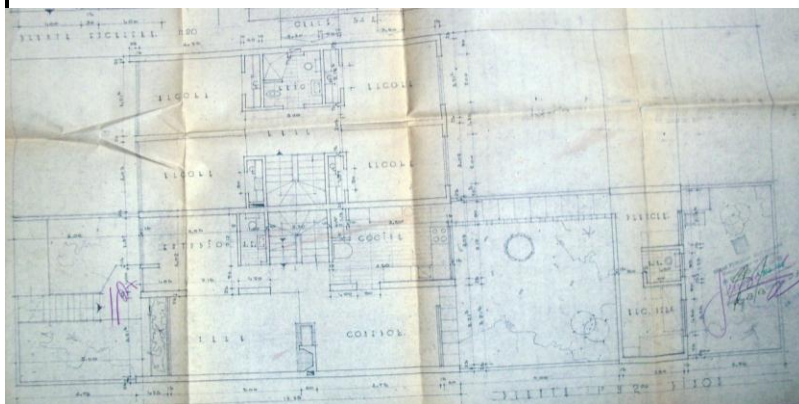
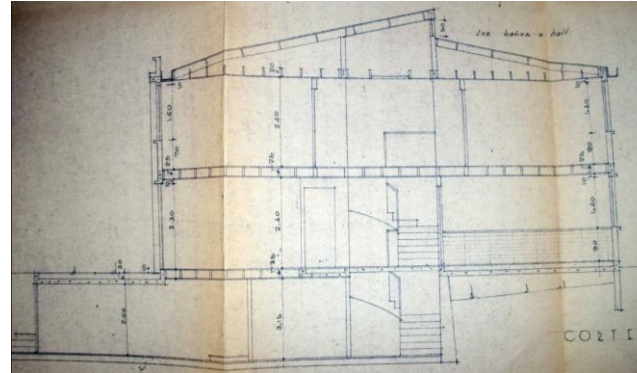
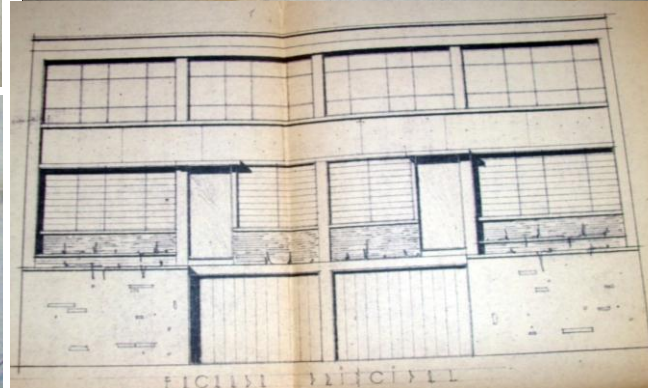
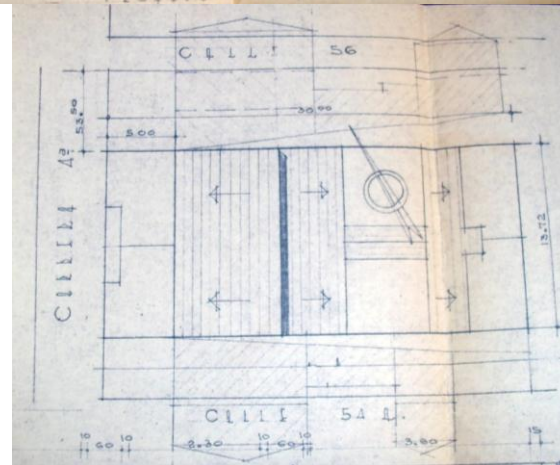
ESQUEMA DE LEVANTAMIENTO: PLANTAS, ALZADOS, FACHADAS, CORTES.

**DESCRIPCIÓN GENERAL:** Palntea la complejidad característica de los terrenos en pendiente, se permite la diferenciacion de los diferentes niveles de las casas, especializando sus funciones con servicios en primera planta (garaje), area social en segunda planta a la cual se accede por una escalera exterior y alcobas en tercera planta. Sobriedad en la composicion de los elementos de la fachada es característica de este tipo de soluciones de vivienda, las cuales a pesar de las limitaciones de los recursos de composicion de fachada guarda armonia con el entorno urbano, en el cual se encuentran insertos.

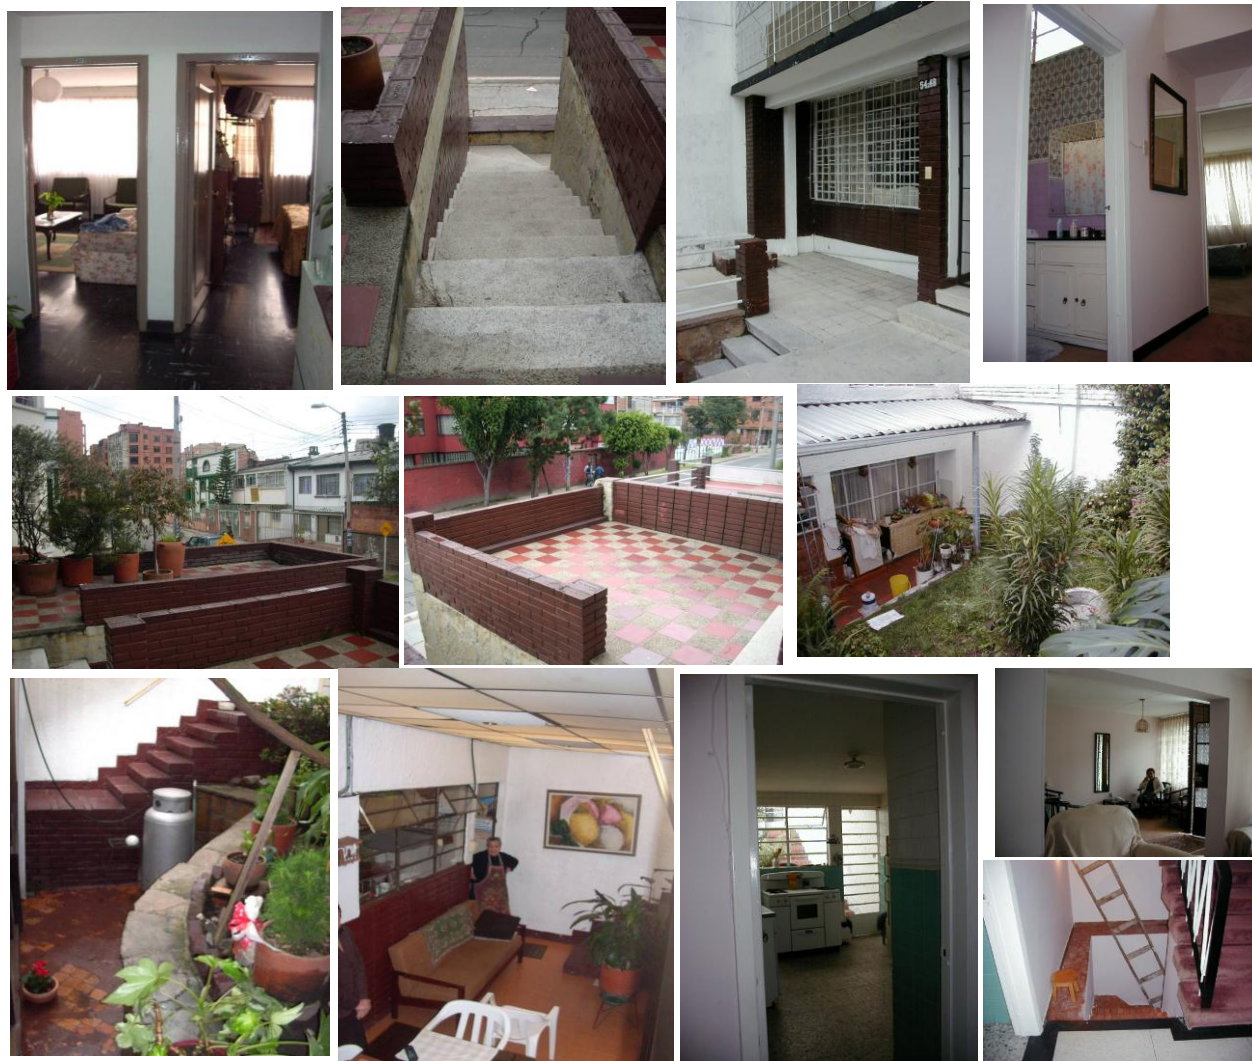
### 9. REGISTRO FOTOGRAFICO

**DIAGNOSTICO GENERAL DEL ESTADO DE CONSERVACION:** Presenta intervenciones a nivel de fachada y en espacio interior, además de las intervenciones propias por el mantenimiento y adecuaciones a los nuevos usos, en el exterior no se identifico fisuras ni grietas de consideracion, no se evidencian humedades ascendentes o descendentes de importancia al interior su estructura portante presenta un buen estado de conservacion, construccion de 60 años de existencia, no/si hay problemas estructurales de consideracion, en conclusion su estado de conservacion es bueno.

**ALTERACIONES A LA EDIFICACION VISIBLES DESDE EL EXTERIOR:** **POSIBILIDADES DE INTERVENCIÓN:** Estos inmuebles conforman un conjunto arquitectónico sobre la carrera 4. El estado de conservación es bueno. El área afectada son los m2 del predio, la zona de influencia abarca la manzana catastral, las posibilidades de intervención son las obras permitidas del NIVEL 2.
