<b>1. IDENTIFICACION</b>	<b>BARRIO:</b> Bosque Calderon Tejada	<b>CODIGO FICHA:</b> 008207-030-11
--------------------------	---------------------------------------	------------------------------------

<b>NOMBRE DEL BIEN:</b>		clasificación arquitectónica:	Arquitectura Habitacional, Vivienda urbana unifamiliar
<b>OTROS NOMBRES</b>			
<b>MODALIDAD:</b>	Inmueble de Interés Cultural (IIC) <input checked="" type="checkbox"/>	Sector de Interés Cultural (SIC) <input type="checkbox"/>	Sector antiguo(SA) <input type="checkbox"/>
<b>APLICACIÓN:</b>	Inmueble de Interés Cultural (IIC) <input checked="" type="checkbox"/>	Sector de Interés Cultural (SIC) <input type="checkbox"/>	Sector antiguo(SA) <input type="checkbox"/>
	Sector Vivienda en Serie (SVS) <input type="checkbox"/>	Sector con agrupaciones y conjuntos(SAC) <input type="checkbox"/>	Sector de Desarrollo Individual(SDI) <input type="checkbox"/>
<b>CATEGORÍA:</b>	Dec. 606/2001: Conservación tipológica (CT) <input checked="" type="checkbox"/>	Conservación Integral (CI) <input type="checkbox"/>	Restitución parcial (RP) <input type="checkbox"/>
	Categoría Monumental (CM) <input type="checkbox"/>	Dec. 678/1994 Conservación Monumental (A) <

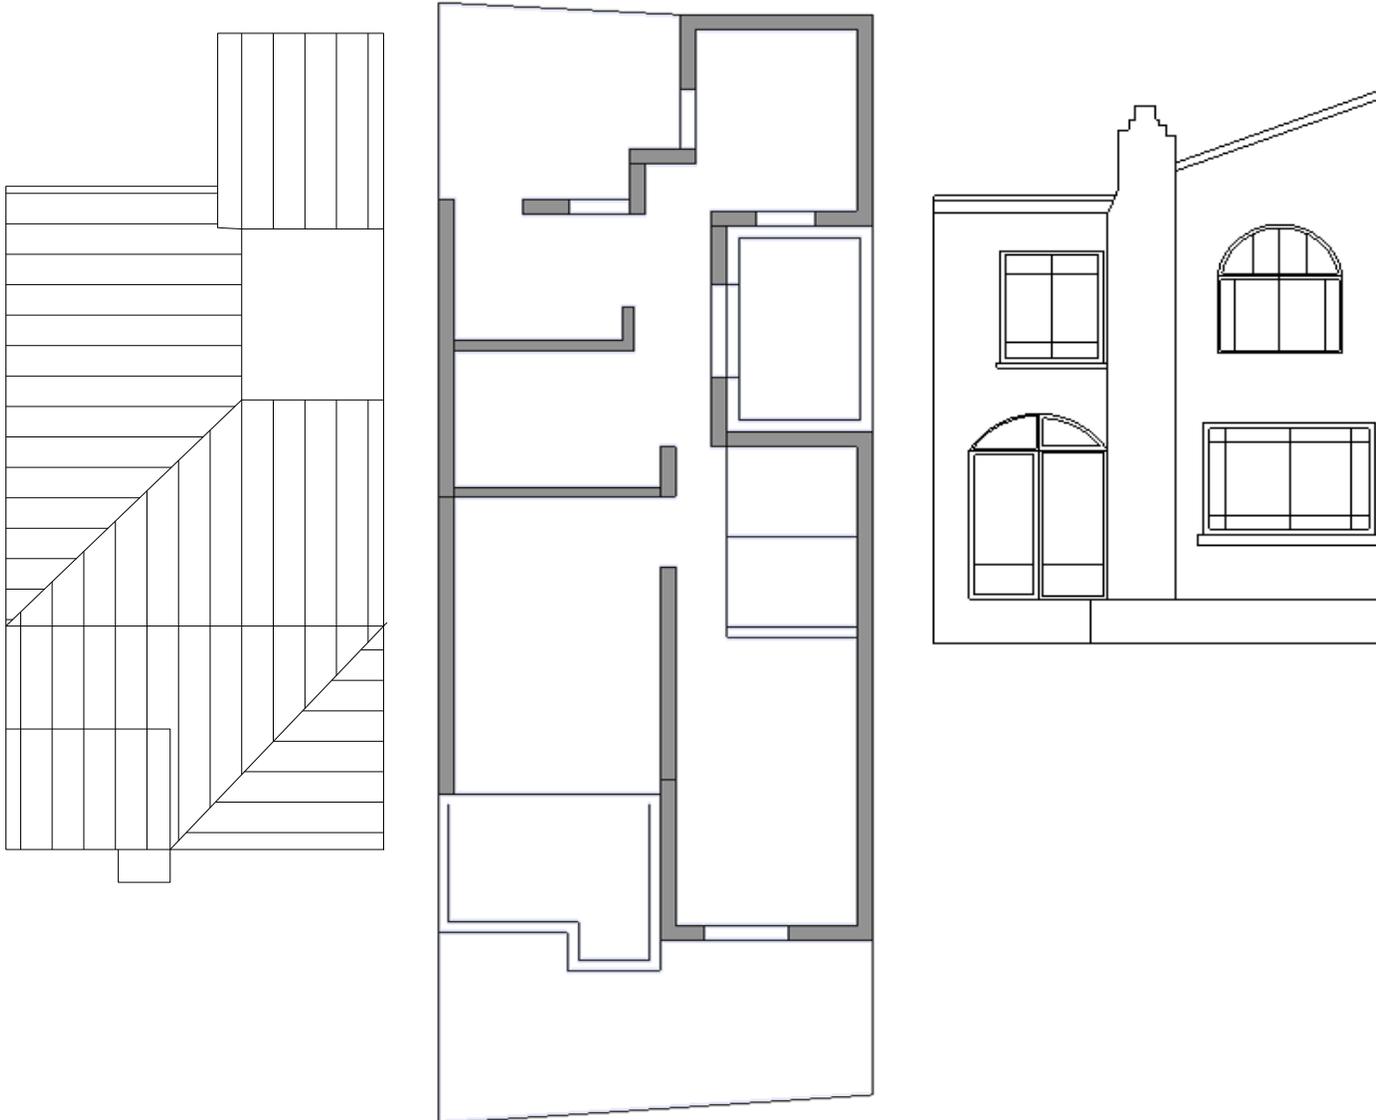
ESQUEMA DE LEVANTAMIENTO: PLANTAS, ALZADOS, FACHADAS, CORTES.

<b>DESCRIPCIÓN GENERAL:</b>	Inmueble pareado con su colindante hacia el sur. Cubierta inclinada y en teja de barro. Recubrimiento de fachadas con pañete y pintura. Presencia de aleros con voladizos cortos soportados sobre canchillos. Chimenea lateral sobre la fachada elaborada en piedra. Se destaca el zócalo por el empleo de la piedra. Manejo de la madera en la carpintería interior, destacándose la escalera.
-----------------------------	---

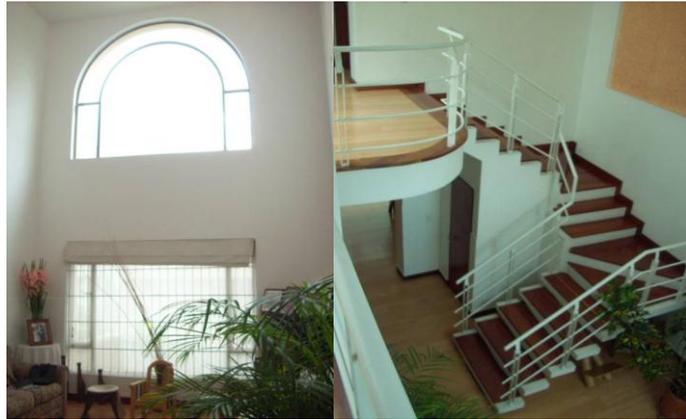
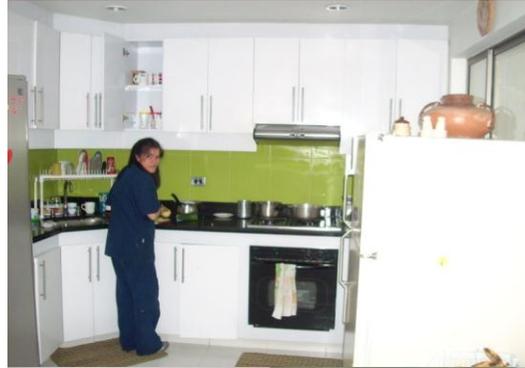
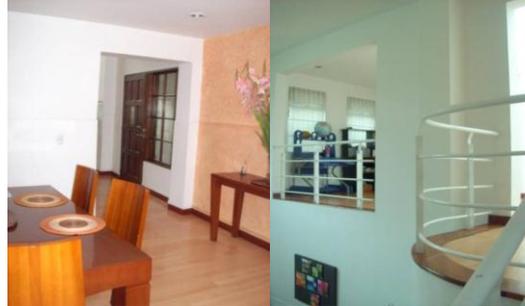
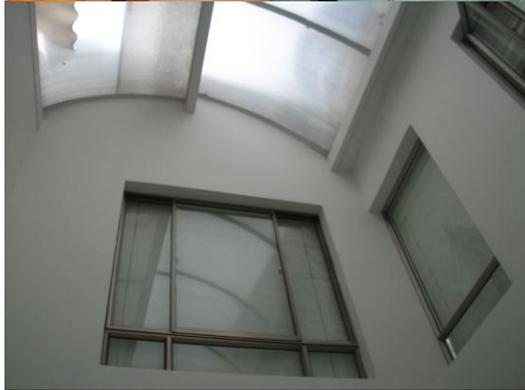
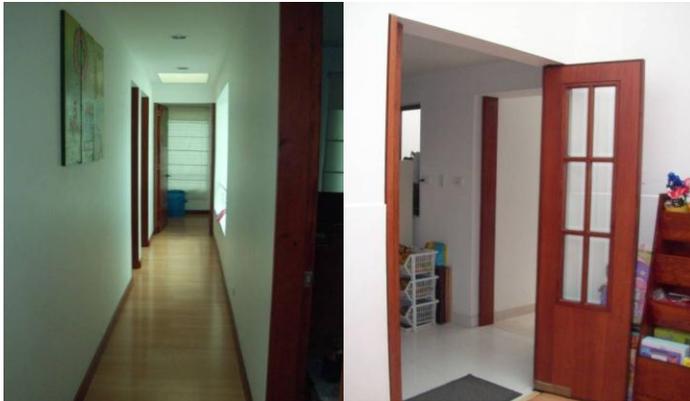
### 9. REGISTRO FOTOGRAFICO

<b>ALTERACIONES A LA EDIFICACION VISIBLES DESDE EL EXTERIOR:</b>	<b>POSIBILIDADES DE INTERVENCION:</b>
Cambio de cubierta de teja de barro a teja en eternita, retiro de la piedra de enchape de la chimenea.	Deben conservar o recuperar las características de su tipo arquitectónico en sus aspectos formales volumétricos y tipológicos. Las acciones se establecerán en forma particular para cada sector.
