FICHA No: 464

SECRETARIA DE PLANEACION DISTRITAL (SPD) INVENTARIO BIC / DECRETO 606 DEL AÑO 2001 DIRECCION DE PATRIMONIO Y RENOVACION URBANA CONTRATO DE CONSULTORIA No.126/2010	CARLOS HUGO GARZON YEPES Arquitecto – Magister en Estudio y Restauración de Monumentos Arquitectónicos

1. IDENTIFICACION **BARRIO: Bosque Calderon Tejada CODIGO: 008207-030-12**

NOMBRE DEL BIEN:			clasificación arquitectonica:	Arquitectura Habitacional, Vivienda urbana unifamiliar	
OTROS NOMBRES					
MODALIDAD:	Inmueble de Interés Cultural (IIC) <input checked="" type="checkbox"/>		Sector de Interés Cultural (SIC) <input type="checkbox"/>		
APLICACIÓN:	Inmueble de Interés Cultural (IIC) <input checked="" type="checkbox"/>	Sector de Interés Cultural (SIC) <input type="checkbox"/>	Sector antiguo(SA) <input type="checkbox"/>	Sector de Desarrollo Individual(SDI) <input type="checkbox"/>	
	Sector Vivienda en Serie (SVS) <input type="checkbox"/>	Sector con agrupaciones y conjuntos(SAC) <input type="checkbox"/>	Monumentos conmemorativos y artísticos (MCA) <input type="checkbox"/>		
CATEGORÍA:	Dec. 606/2001: Conservación tipológica (CT) <input checked="" type="checkbox"/>	Conservación Integral (CI) <input type="c

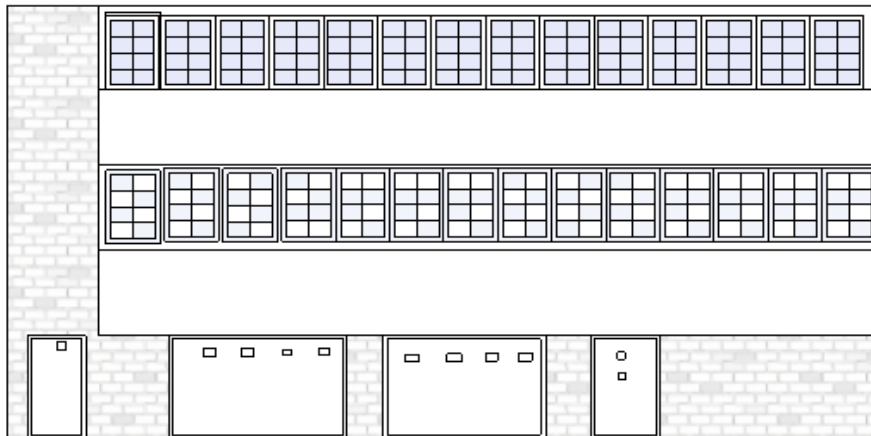
ESQUEMA DE LEVANTAMIENTO: PLANTAS, ALZADOS, FACHADAS, CORTES.

DESCRIPCIÓN GENERAL:	Se destacan en el volumen en voladizo de 2 piso el empleo de ventanas en banda continua combinadas con un antepecho en pañete y pintura como elemento único de fachada generando un gran plano. Chimenea que sobresale de la volumetría general del inmueble, presencia de aleros con voladizos cortos. el inmueble forma parte de una sola unidad arquitectónica con su colindante hacia el norte.
-----------------------------	---

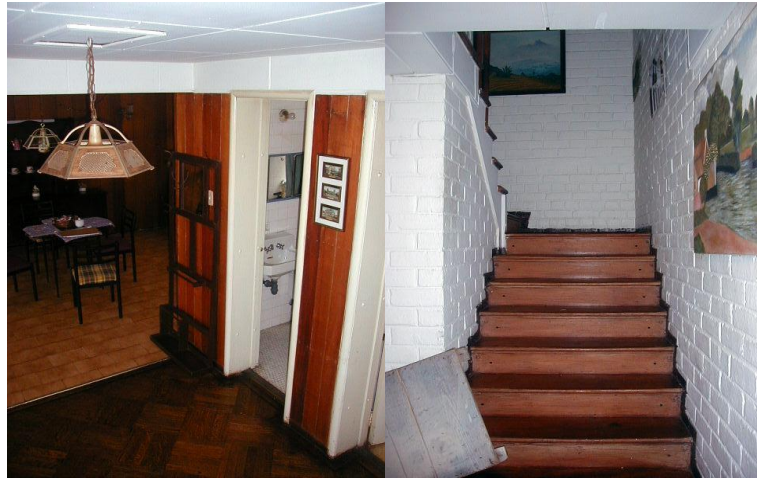
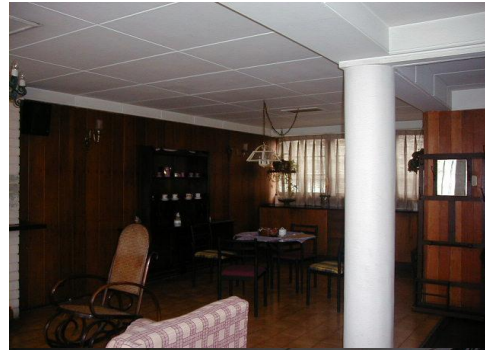
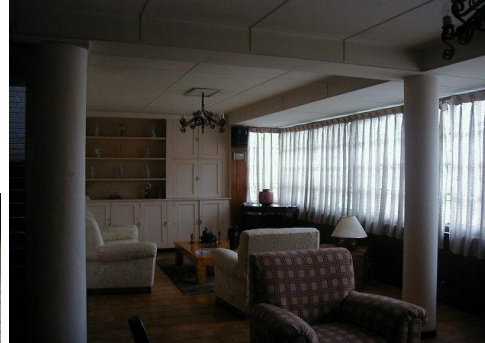
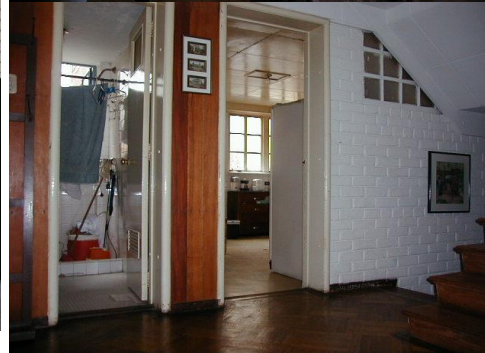
9. REGISTRO FOTOGRAFICO

CARACTERÍSTICAS:	Área del Predio:	147,2	Número de Pisos:	3	Uso Actual:	Habitacional	Estrato:	4	Tipología:	Continua: <input checked="" type="checkbox"/>	Aislada: <input type="checkbox"/>	Mixta: <input type="checkbox"/>
	Área total construida:	227,6	Área Antejardín:		Área Libre:		Área Lote:	147,2	Chip Catastral:	AAA0090JRTD		
DIAGNOSTICO GENERAL DEL ESTADO DE CONSERVACION:	Presenta intervenciones a nivel de fachada y en espacio interior, además de las intervenciones propias por el mantenimiento y adecuaciones a los nuevos usos, en el exterior no se identifico fisuras ni grietas de consideración, no se evidencian humedades ascendentes o descendentes de importancia al interior su estructura portante presenta un (malo, buen o normal) estado de conservación, construcción de (60,70,80) años de existencia, no/si hay problemas estructurales de consideración, en conclusión su estado de conservación es bueno.

ALTERACIONES A LA EDIFICACION VISIBLES DESDE EL EXTERIOR:	POSIBILIDADES DE INTERVENCIÓN:
No se registran intervenciones de consideración	Estos inmuebles conforman un conjunto arquitectónico sobre la carrera 4. El área afectada son los m2 del predio, la zona de influencia abarca la manzana catastral, las posibilidades de intervención son las obras permitidas del NIVEL 2.
