1. IDENTIFICACION	BARRIO: Bosque Calderón Tejada	CODIGO FICHA: 008207-036-01
--------------------------	---------------------------------------	------------------------------------

NOMBRE DEL BIEN:	clasificación arquitectónica:	Arquitectura Habitacional, Vivienda urbana unifamiliar
OTROS NOMBRES		
MODALIDAD:	Inmueble de Interés Cultural (IIC) <input checked="" type="checkbox"/>	Sector de Interés Cultural (SIC) <input type="checkbox"/>
APLICACIÓN:	Inmueble de Interés Cultural (IIC) <input checked="" type="checkbox"/> Sector de Interés Cultural (SIC) <input type="checkbox"/>	Sector antiguo(SA) <input type="checkbox"/> Sector de Desarrollo Individual(SDI) <input type="checkbox"/>
CATEGORÍA:	Dec. 606/2001: Conservación tipológica (CT) <input checked="" type="checkbox"/> Conservación Integral (CI) <input type="checkbox"/>	Monumentos conmemorativos y artísticos (MCA) <input type="checkbox"/> Restitución parcial (RP) <input type="checkbox"/> Restitución total (RT) <input type="checkbox"/>
DECLARATORIA:	Tiene Declaratoria como BIC? <input checked="" type="checkbox"/> Acto Administrativo de la Declaratoria: <input checked="" type="checkbox"/>	Conservación Arquitectónica (B) <input type="ch

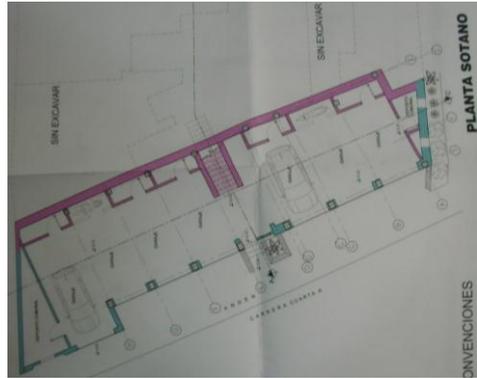
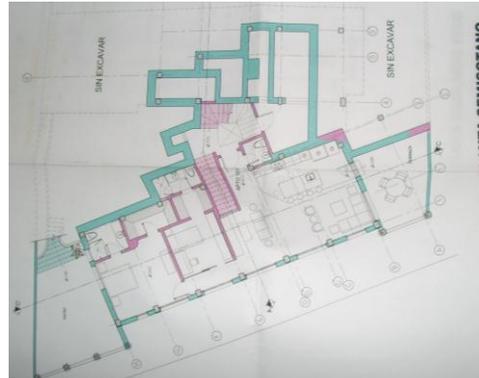
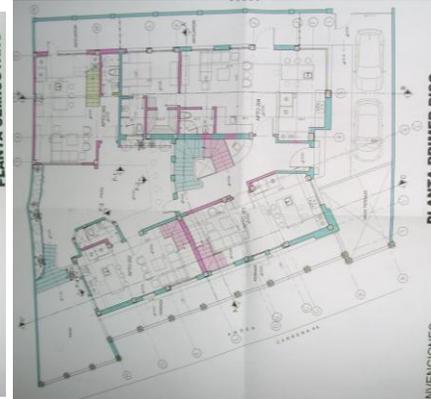
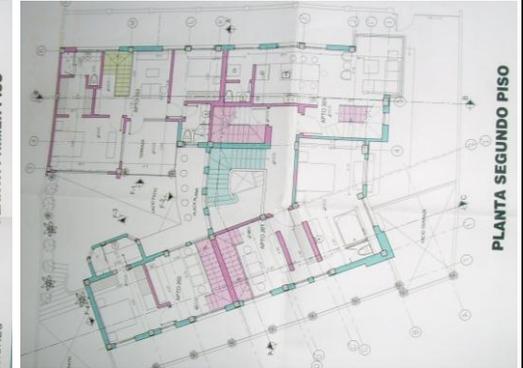
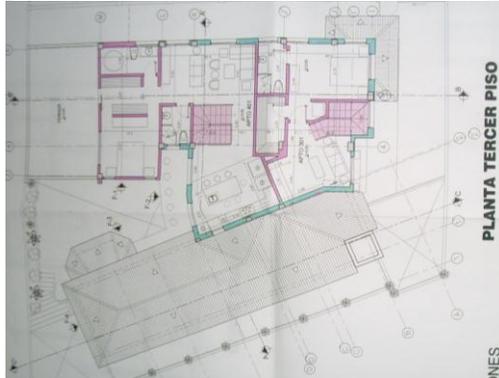
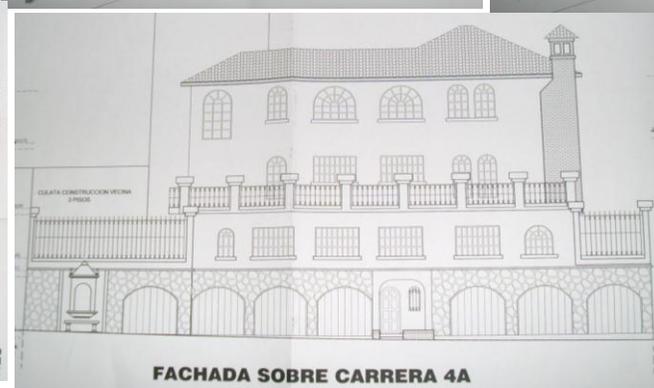
ESQUEMA DE LEVANTAMIENTO: PLANTAS, ALZADOS, FACHADAS, CORTES.

PLANOS DE ARCHIVO

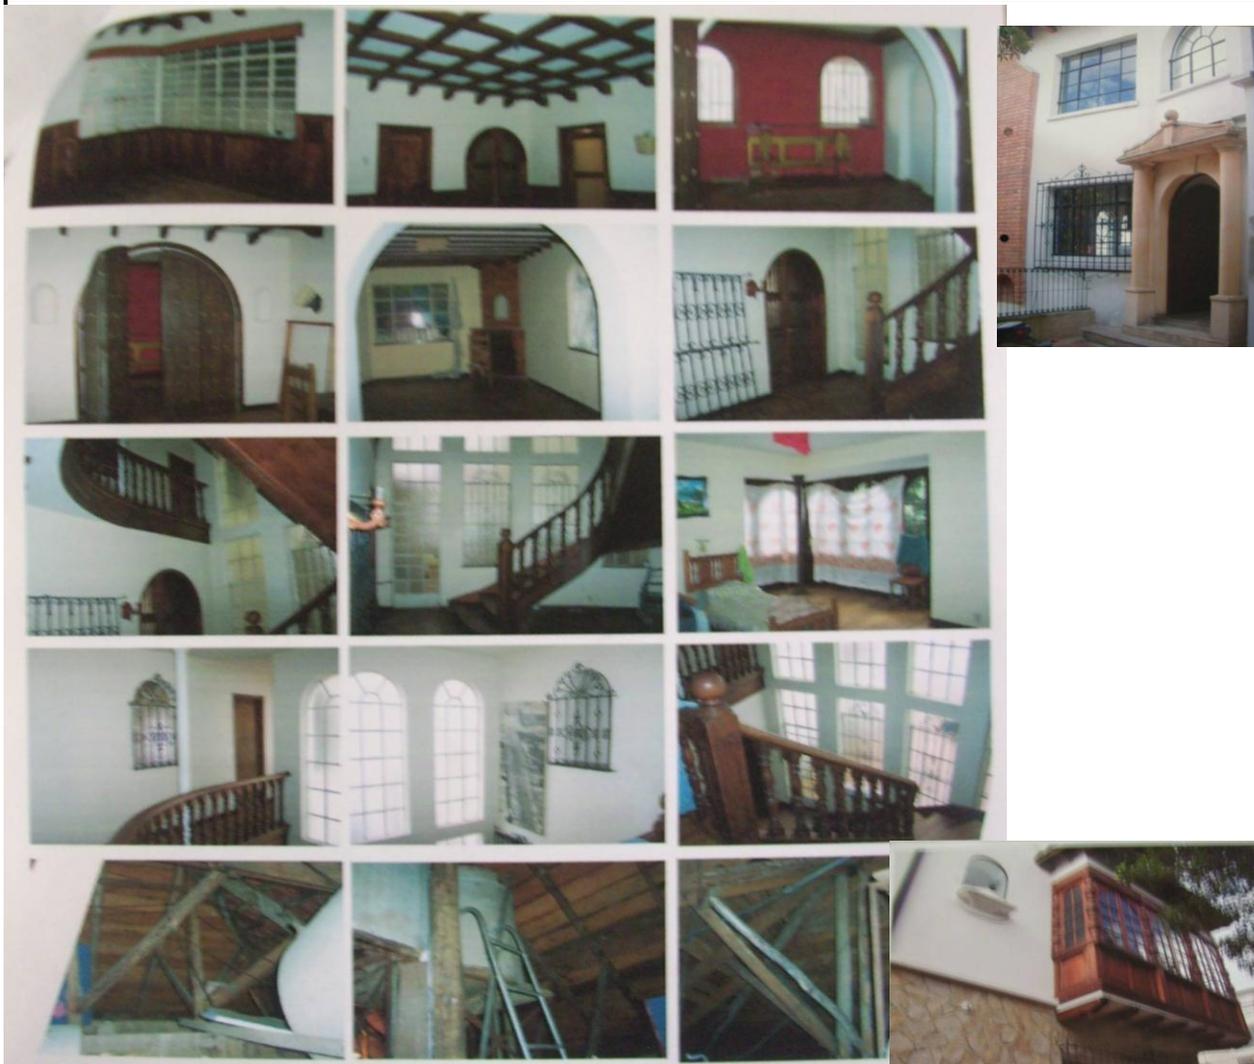
9. REGISTRO FOTOGRAFICO

DIAGNOSTICO GENERAL DEL ESTADO DE CONSERVACION: Presenta intervenciones a nivel de fachada y en espacio interior, además de las intervenciones propias por el mantenimiento y adecuaciones a los nuevos usos, en el exterior no se identifico fisuras ni grietas de consideración, no se evidencian humedades ascendentes o descendentes de importancia al interior su estructura portante presenta un buen estado de conservación, construcción de 70 años de existencia, no hay problemas estructurales de consideración, en conclusión su estado de conservación es bueno.
