FICHA No: <b>468</b>

SECRETARIA DE PLANEACION DISTRITAL (SPD) INVENTARIO BIC / DECRETO 606 DEL AÑO 2001 DIRECCION DE PATRIMONIO Y RENOVACION URBANA CONTRATO DE CONSULTORIA No.126/2010	<b>CARLOS HUGO GARZON YEPES</b> Arquitecto – Magister en Estudio y Restauración de Monumentos Arquitectónicos

**1. IDENTIFICACION** **BARRIO: bosque calderon tejada** **CODIGO FICHA: 008207-036-02**

<b>NOMBRE DEL BIEN:</b>			clasificación arquitectonica:	Arquitectura Habitacional, Vivienda urbana unifamiliar	
<b>OTROS NOMBRES</b>					
<b>MODALIDAD:</b>	Inmueble de Interés Cultural (IIC) <input checked="" type="checkbox"/>			Sector de Interés Cultural (SIC) <input type="checkbox"/>	
<b>APLICACIÓN:</b>	Inmueble de Interés Cultural (IIC) <input checked="" type="checkbox"/>	Sector de Interés Cultural (SIC) <input type="checkbox"/>	Sector antiguo(SA) <input type="checkbox"/>		Sector de Desarrollo Individual(SDI) <input type="checkbox"/>
	Sector Vivienda en Serie (SVS) <input type="checkbox"/>	Sector con agrupaciones y conjuntos(SAC) <input type="checkbox"/>	Monumentos conmemorativos y artísticos (MCA) <input type="checkbox"/>		
<b>CATEGORÍA:</b>	Dec. 606/2001: Conservación tipológica (CT) <input checked

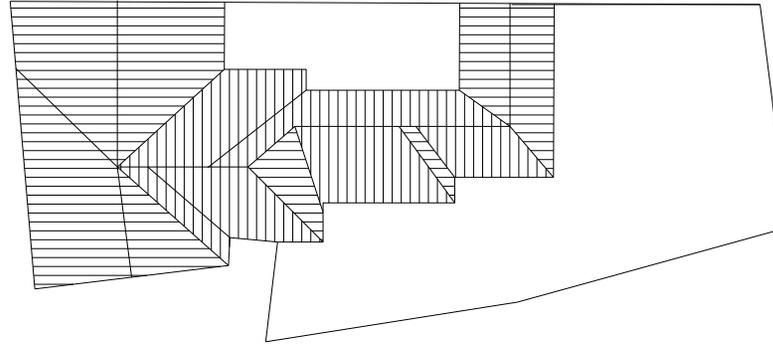
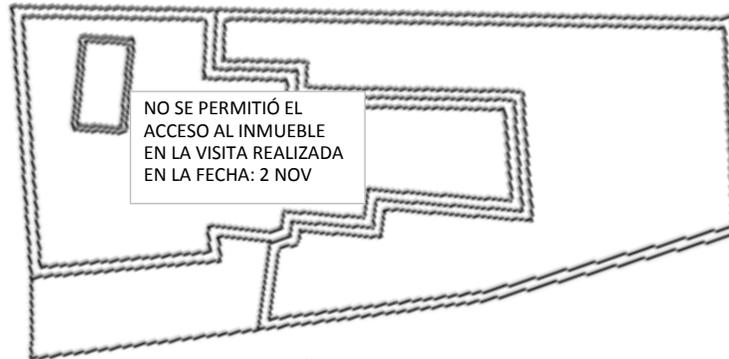
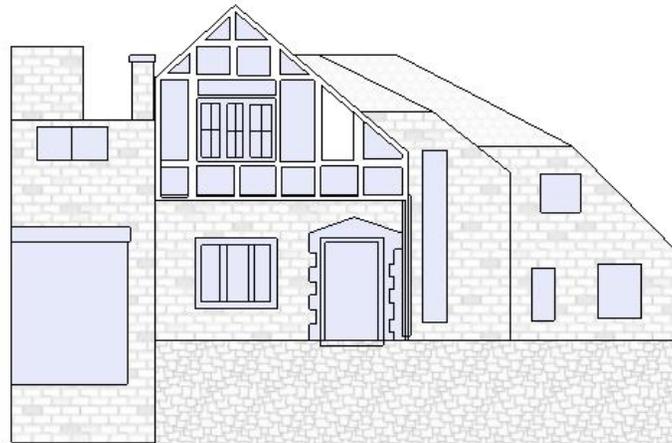
ESQUEMA DE LEVANTAMIENTO: PLANTAS, ALZADOS, FACHADAS, CORTES.

## 8. PLANOS ARQUITECTONICOS

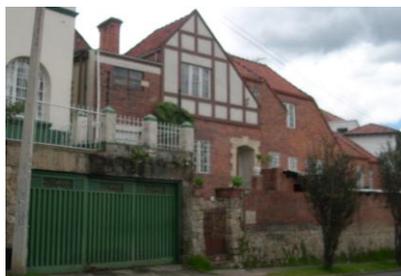
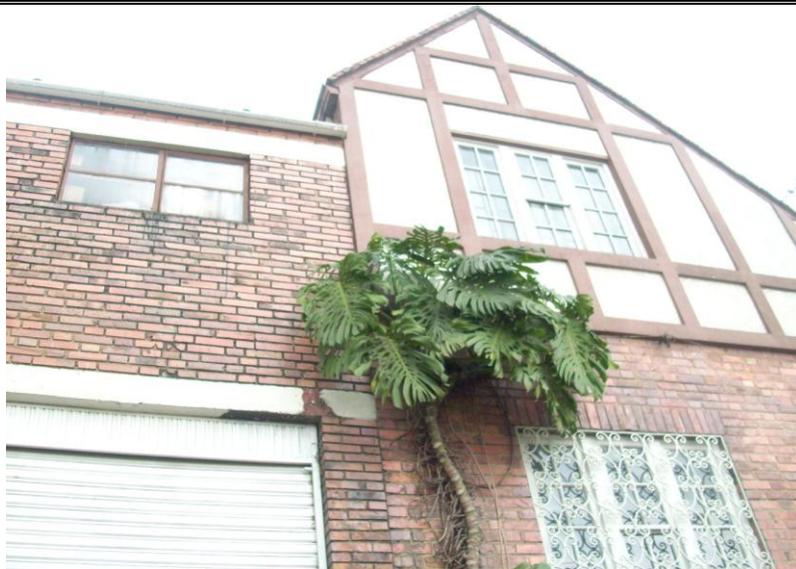
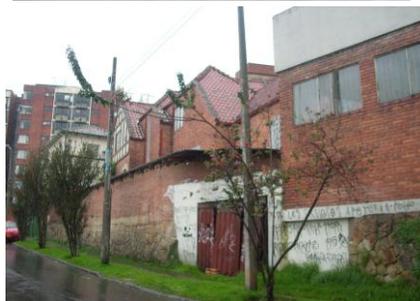
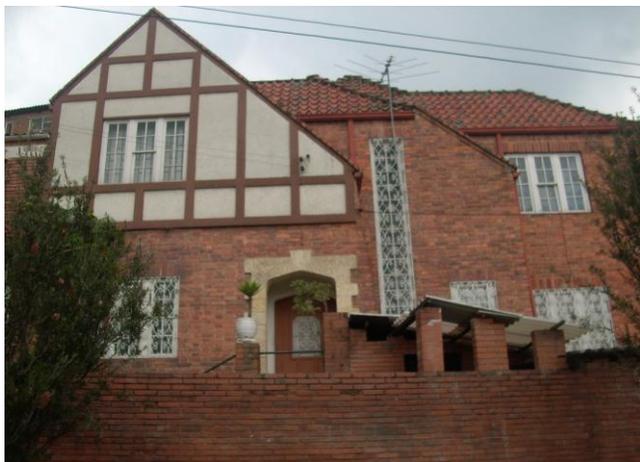
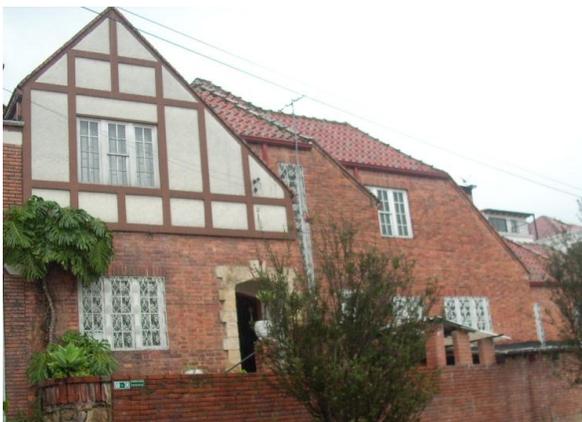
### 9. REGISTRO FOTOGRAFICO

<b>CARACTERÍSTICAS:</b>	Area del Predio:	499,7	Número de Pisos:	2 Y ALTILLO	Uso Actual:	INSTITUCIONAL	Estrato:	0	Tipología:	Continua:		Aislada:	X	Mixta:	
	Area total construida:	647,5	Area Antejardín:		Area Libre:		Area Lote:	499,7	Chip Catastral:	AAA0090KFYX					
<b>DIAGNOSTICO GENERAL DEL ESTADO DE CONSERVACION:</b>	Presenta intervenciones a nivel de fachada y en espacio interior, además de las intervenciones propias por el mantenimiento y adecuaciones a los nuevos usos, en el exterior no se identifico fisuras ni grietas de consideracion, no se evidencian humedades ascendentes o descendentes de importancia al interior su estructura portante presenta un normal estado de conservacion, construccion de 80 años de existencia, no hay problemas estructurales de consideracion, en conclusion su estado de conservacion es bueno.

<b>DESCRIPCIÓN GENERAL:</b>	predominio de la verticalidad modulacion en fachadas uso de ladrillo como material de la fachada predominio del lleno sobre el vacío trabajo elaborado del ladrillo en la chimenea, se destaca el cuerpo del acceso mediante diferenciacion del segundo piso con el cambio de material y el uso del color. escalinata en el acceso.
-----------------------------	-------------------------------------------------------------------------------------------------------------------------------------------------------------------------------------------------------------------------------------------------------------------------------------------------------------------------------------

<b>FECH. CONSTRUCCION:</b>	<b>SIGLO:</b>	<b>CONSTRUCTOR:</b>	<b>LIC. CONSTRUCCION:</b>	<b>TIPO DE INTERVENCIÓN:</b>
<b>DESCRIPCIÓN DE LAS INTERVENCIONES:</b>				
<b>ALTERACIONES A LA EDIFICACION VISIBLES DESDE EL EXTERIOR:</b>	<b>POSIBILIDADES DE INTERVENCIÓN:</b>			
Construccion de 2 pisos en el retroceso lateral . Construccion en el antejardín. Presencia de avisos publicitarios ocultando parte de la fachada,	Deben conservar o recuperar las características de su tipo arquitectónico en sus aspectos formales volumétricos y tipológicos. Las acciones se establecerán en forma particular para cada sector.
