FICHA No: 469

ALCALDÍA MAYOR DE BOGOTÁ D.C.	SECRETARIA DE PLANEACION DISTRITAL (SPD) INVENTARIO BIC / DECRETO 606 DEL AÑO 2001 DIRECCION DE PATRIMONIO Y RENOVACION URBANA CONTRATO DE CONSULTORIA No.126/2010	CARLOS HUGO GARZON YEPES Arquitecto – Magister en Estudio y Restauración de Monumentos Arquitectónicos Carrera 7 No 17 – 01 Of. 919. Bogotá - Colombia Tel: 334 58 24 / 622 56 58 - Cel: 310 310 68 38 E-MAIL: carloshgarzonarquitectos@gmail.com

1. IDENTIFICACION **BARRIO: bosque calderon tejada** **CODIGO FICHA: 008207-036-03**

Departamento:	Cundinamarca	Municipio:	Bogota	Dirección antigua:	Cra 4A No.58-80	Dirección actual:	Cra 4 Bis No. 58-60/80 Esq.
Localidad:	Chapinero	No. Localidad:	2	UPZ:	Pardo Rubio	No. UPZ:	90
Barrio:	bosque calderon tejada	Cod. Barrio:	8207	Coordenadas: X=	101944435,00	Y=	105221,65
				Pln. Urbanístico:	4 DE 4		
Decreto / Plancha No.	614-29/12/2006	No. MANZANA:	36	No. PREDIO:	3	Ced. CATASTRAL:	58 4 3
						Mat. INMOBILIARIA:	050-00275890

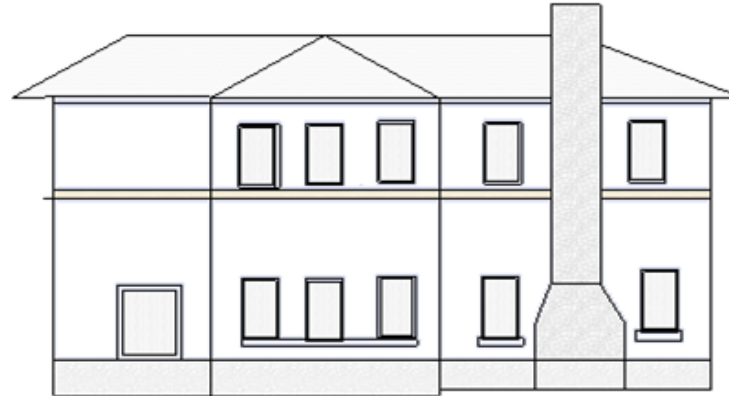
ESQUEMA DE LEVANTAMIENTO: PLANTAS, ALZADOS, FACHADAS, CORTES.

DESCRIPCIÓN GENERAL:	Movimiento en los volúmenes mediante retrocesos en los planos de fachada. Cubierta inclinada y en teja de barro. Recubrimiento de fachadas con pañete y pintura. Aleros con voladizos cortos soportados sobre canchillos. Cornisa como elemento ornamental reforzando la horizontalidad en los vanos del segundo piso. Presencia de chimenea lateral que sobresalen de la volumetría general del inmueble por el acabado en piedra. Escalinata en el acceso. Diferenciación del tratamiento de fachada en primero y segundo piso mediante el empleo de vanos reamitados en arcos de medio punto o adintelados, respectivamente.
-----------------------------	---

ALTERACIONES A LA EDIFICACION VISIBLES DESDE EL EXTERIOR:	POSIBILIDADES DE INTERVENCION:
	Deben conservar o recuperar las características de su tipo arquitectónico en sus aspectos formales volumétricos y tipológicos. Las acciones se establecerán en forma particular para cada sector.

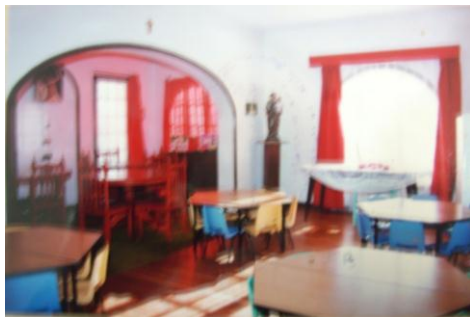
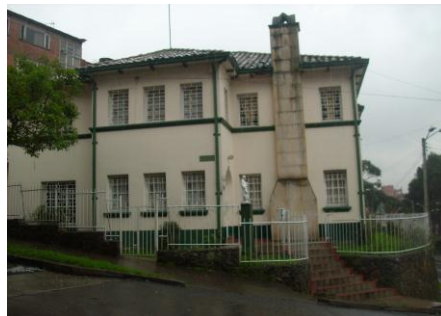
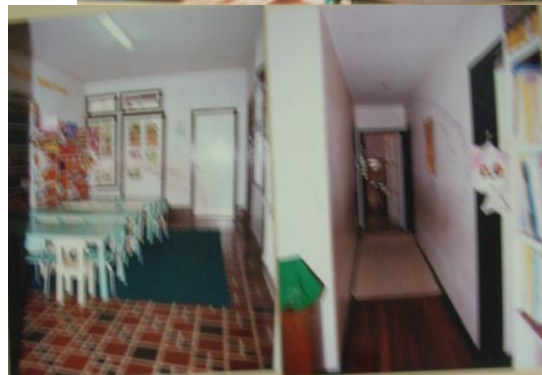
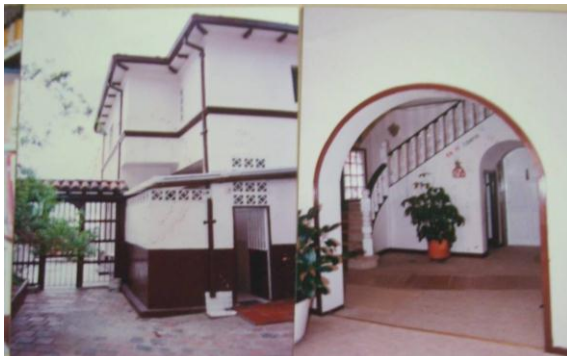
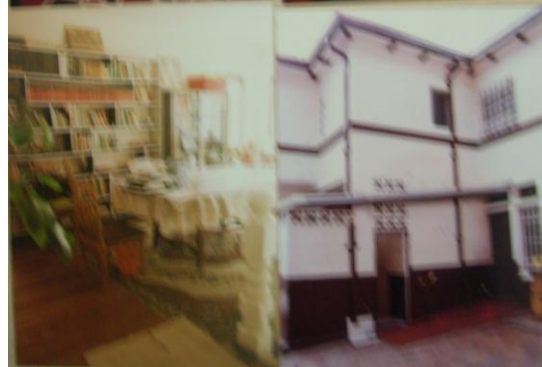
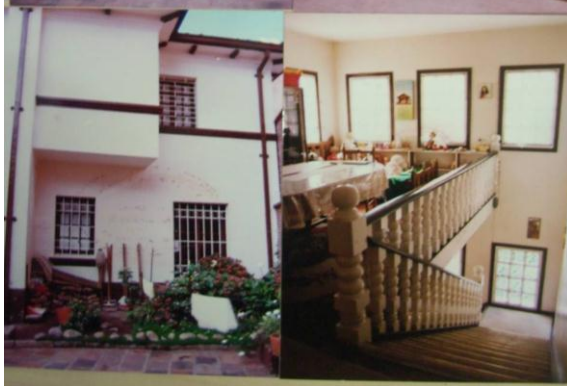
9. REGISTRO FOTOGRAFICO

CARACTERÍSTICAS:	Area del Predio:	445,9	Número de Pisos:	2	Uso Actual:	INSTITUCIONAL	Estrato:	0	Tipología:	Continua:	X	Mixta:	
	Area total construida:	472	Area Antejardín:		Area Libre:		Area Lote:	445,9	Chip Catastral:	AAA0090KFZM			
DIAGNOSTICO GENERAL DEL ESTADO DE CONSERVACION:	Presenta intervenciones a nivel de fachada y en espacio interior, además de las intervenciones propias por el mantenimiento y adecuaciones a los nuevos usos, en el exterior no se identifico fisuras ni grietas de consideracion, no se evidencian humedades ascendentes o descendentes de importancia al interior su estructura portante presenta un (malo, buen o normal) estado de conservacion, construccion de (60,70,80) años de existencia, no/si hay problemas estructurales de consideracion, en conclusion su estado de conservacion es bueno.
