LOCALIZACION

DIRECCION : Carrera 7 No. 52-98, Calle 53 No. 6- 13/11

USO ACTUAL : INSTITUCIONAL PUNTUAL

CASA SALVINO.

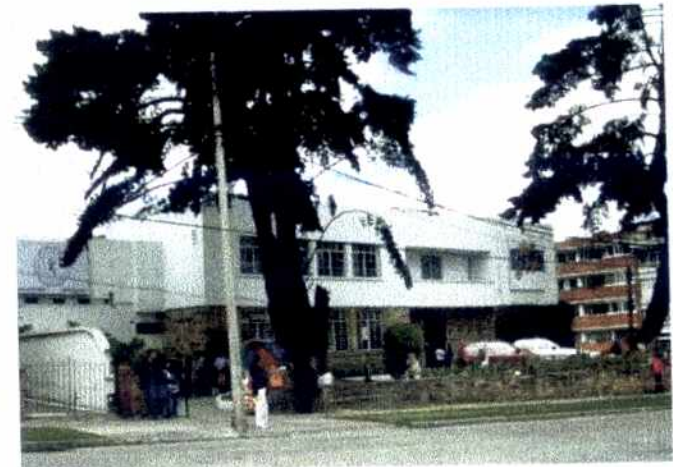
FOTOGRAFIA DEL INMUEBLE :

Casa salvino es una casa urbana conformada por un solo bloque paralelepípedo, que con el portal en piedra agregado en el acceso, adquirió personalidad a toda la construcción determinada además por la obra de forja de la puerta, y sus laterales en piedra tallada con calados a manera de ventanillas.

Tratamiento diferenciado entre la primera y segunda planta, resaltando cromáticamente el peso del material de la fachada del primer piso, y en contraste la ligereza o liviandad del segundo piso, con proporciones horizontales.

Presenta una unidad compositiva en la fachada entre los elementos del repertorio formal del primero y segundo nivel.

Se destaca la celosía en piedra en el acceso, marcado en segundo piso por la presencia de un balcón embebido en el paño de fachada.

Primer piso en piedra, segundo piso con recubrimiento en pañete y pintura.

Predominio del lleno sobre el vacío.
