FICHA No: 472

1. IDENTIFICACIÓN		BARRIO: PARDO RUBIO	CODIGO FICHA: 008208-012-01
NOMBRE DEL BIEN:		clasificación arquitectónica:	Arquitectura Habitacional, Vivienda urbana unifamiliar
OTROS NOMBRES	Casa familia Niño		
MODALIDAD:	Inmueble de Interés Cultural (IIC) X	Sector de Interés Cultural (SIC)	
APLICACIÓN:	Inmueble de Interés Cultural (IIC) X	Sector de Interés Cultural (SIC)	Sector antiguo(SA)
	Sector Vivienda en Serie (SVS)	Sector con agrupaciones y conjuntos(SAC)	Sector de Desarrollo Individual(SDI)
CATEGORÍA:	DEC. 606/2001: Conservación tipológica (CT) X	Conservación Integral (CI)	Restitución parcial (RP)
	Categoría Monumental (CM)	DEC. 678/1994 Conservación Monumental (A)	Restitución total (RT)
DECLARATORIA:	Tiene Declaratoria como BIC? X	Acto Administrativo de la Declaratoria: X	Declaratorias Anteriores:
	Ámbito de la Declaratoria:	Distrital	Normativa: Decreto 606 de 2010

3. ORIGEN					
FECHA:	1940 Aprox	SIGLO:	XX	FUNDADOR:	Familia Niño
DISEÑADOR:		CONSTRUCTOR:		CLASIFICACION TIPOL.:	Transición
RESEÑA HISTÓRICA:	Construir una casa de 2 pisos, jardín delantero de 3.5m. Influencia del lenguaje neocolonial. Licencia no.439 El inmueble posee características propias de la arq

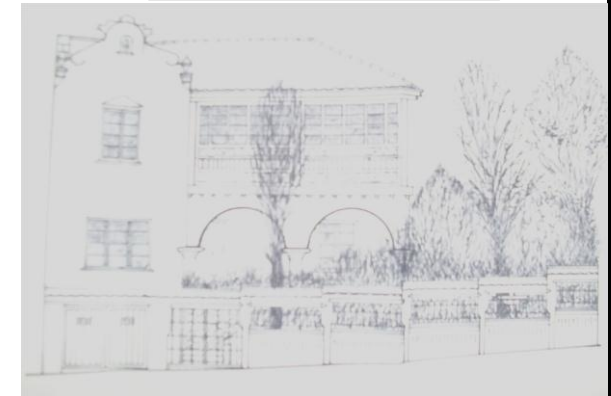
FACHADA PRINCIPAL SOBRE CALLE 51

ALTERACIONES A LA EDIFICACION VISIBLES DESDE EL EXTERIOR:	POSIBILIDADES DE INTERVENCION:
Aparición del cerramiento del antejardín, aparición de columnas y tejadillos.	Que respete la morfología y tipología, solo existen 3 viviendas representativas de la arquitectura de mediados de siglo dentro de la manzana, por lo tanto debe conservarse y procurar que sea rentable y sostenible, puede cambiar de uso y sufrir adecuaciones mas no modificaciones.

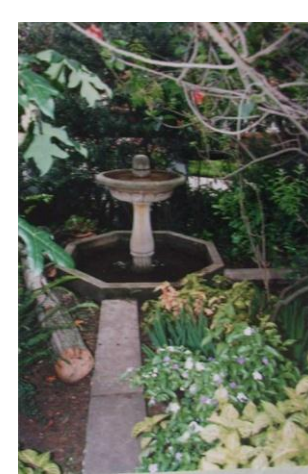
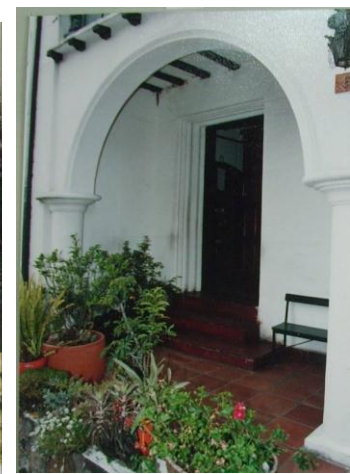
CRITERIOS DE CALIFICACION:	CARACTERISTICAS URBANISTICAS:	CARACTERISTICAS ARQUITECTONICAS:	CARACTERISTICAS AMBIENTALES:
Representar en alguna medida y de modo tangible o visible una o más épocas de la historia de la ciudad o una o más etapas de la arquitectura y/o urbanismo en el país.	X	Es de resaltar en la volumetría el cuerpo esquinero del inmueble compuesto en primer piso por una galería conformada por arcos de medio punto por la presencia de un gran gabinete en madera. Recubrimiento de fachada con pañete y pintura. Presencia de aleros con voladizos cortos. Carpintería en madera. Presencia de elementos ornamentales, en relieve, sobre los dinteles de los vanos del segundo piso, en forma triangular.	Presencia de arborización importante en el jardín, hasta hace algunos años pero que fue retirada en gran parte, lo mismo la fuente de agua ubicada en la esquina, fue hurtada y no han arreglado los jardines, están en completo abandono.

VISTA FUENTE DE PIEDRA RECIENTEMENTE ROBADA Y ACCESO
