FICHA No: 474

ALCALDÍA MAYOR DE BOGOTÁ D.C.	SECRETARIA DE PLANEACION DISTRITAL (SPD) INVENTARIO BIC / DECRETO 606 DEL AÑO 2001 DIRECCION DE PATRIMONIO Y RENOVACION URBANA CONTRATO DE CONSULTORIA No.126/2010	CARLOS HUGO GARZON YEPES Arquitecto – Magister en Estudio y Restauración de Monumentos Arquitectónicos Carrera 7 No 17 – 01 Of. 919. Bogotá - Colombia Tel: 334 58 24 / 622 56 58 - Cel: 310 310 68 38 E-MAIL: carloshgarzonarquitectos@gmail.com

NOMBRE DEL BIEN:	clasificación arquitectónica:	Arquitectura Habitacional, Vivienda urbana unifamiliar
-------------------------	-------------------------------	--

Departamento:	Cundinamarca	Municipio:	Bogotá	Dirección antigua:	Trans. 3 No.51-27	Dirección actual:	Clle 51 A No. 5-15 Esq.
---------------	--------------	------------	--------	--------------------	-------------------	-------------------	-------------------------

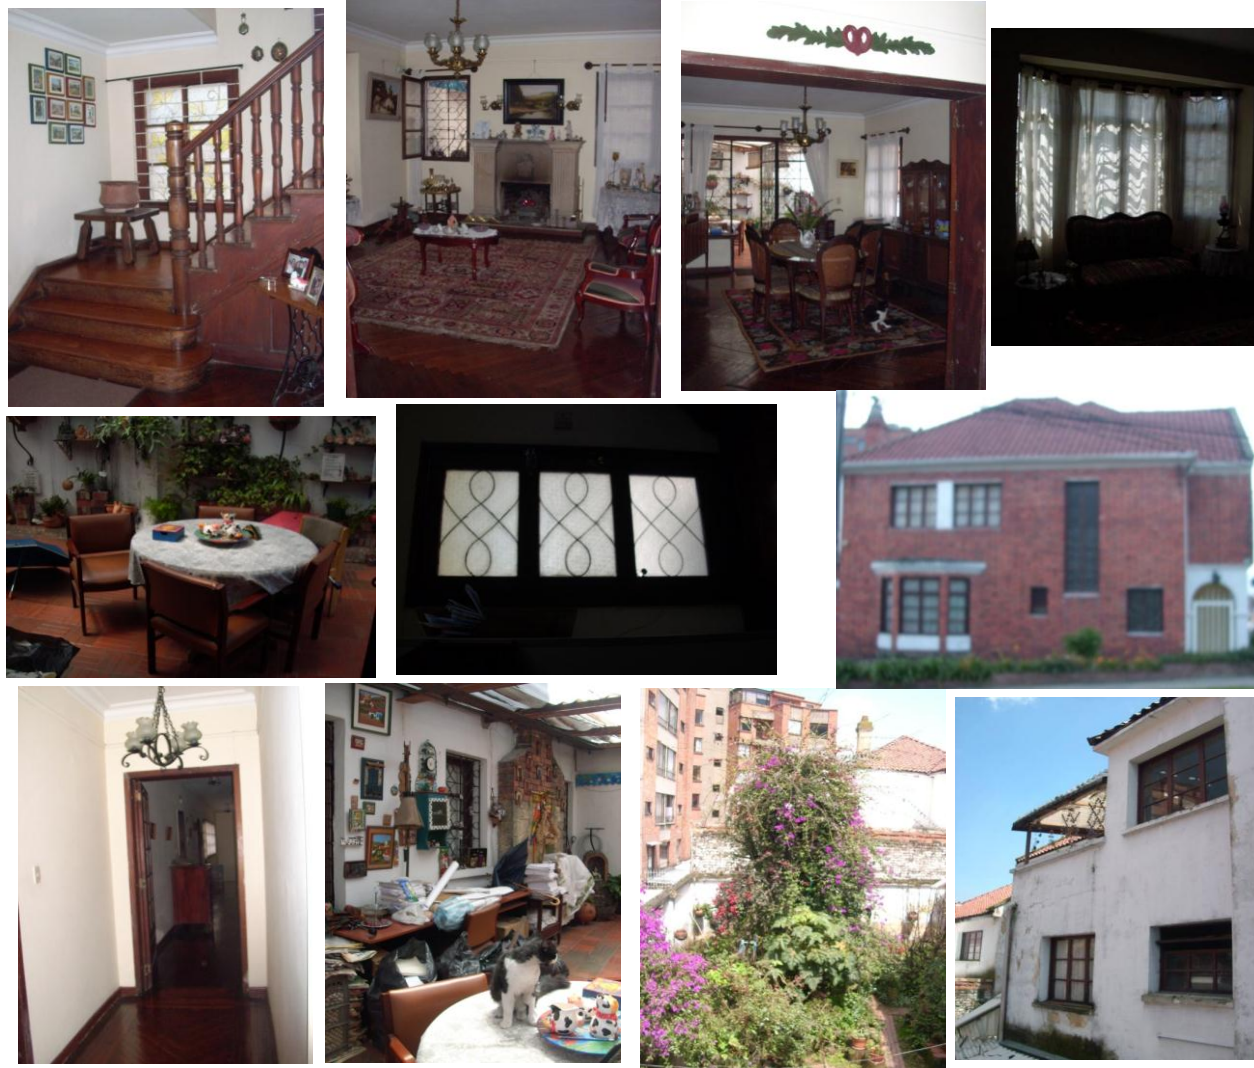
9. REGISTRO FOTOGRAFICO

DIAGNOSTICO GENERAL DEL ESTADO DE CONSERVACION: El inmueble se encuentra en buen estado de conservación, a pesar de su edad avanzada, ha mantenido su morfología y tipología original. La fachada interior si presenta agrietamientos y humedades. Se realiza mantenimiento preventivo cada año o cuando se requiera y mantenimiento correctivo cada 5 años. Los propietarios procuran hacer las reparaciones locativas pertinentes para evitar mayores costos a futuro.

ALTERACIONES A LA EDIFICACION VISIBLES DESDE EL EXTERIOR:	POSIBILIDADES DE INTERVENCIÓN:
Cubierta de garaje.	Reconstrucción parcial. - Subdivisión por copropiedad. - Reparación locativa.
