FICHA No: 476

SECRETARIA DE PLANEACION DISTRITAL (SPD) INVENTARIO BIC / DECRETO 606 DEL AÑO 2001 DIRECCION DE PATRIMONIO Y RENOVACION URBANA CONTRATO DE CONSULTORIA No.126/2010	CARLOS HUGO GARZON YEPES Arquitecto – Magister en Estudio y Restauración de Monumentos Arquitectónicos Carrera 7 No 17 – 01 Of. 919. Bogotá - Colombia Tel: 334 58 24 / 622 56 58 - Cel: 310 310 68 38 E-MAIL: carloshgarzonarquitectos@gmail.com

1. IDENTIFICACION		BARRIO: pardo rubio		CODIGO FICHA: 008208-013-15	
NOMBRE DEL BIEN:		clasificación arquitectonica:		Arquitectura Habitacional, Vivienda urbana unifamiliar	
OTROS NOMBRES					
MODALIDAD:	Inmueble de Interés Cultural (IIC) X		Sector de Interés Cultural (SIC)		
APLICACIÓN:	Inmueble de Interés Cultural (IIC) X	Sector de Interés Cultural (SIC)	Sector antiguo(SA)	Sector de Desarrollo Individual(SDI)	
	Sector Vivienda en Serie (SVS)	Sector con agrupaciones y conjuntos(SAC)	Monumentos conmemorativos y artísticos (MCA)		
CATEGORÍA:	Dec. 606/2001: Conservación tipológica (CT) X	Conservación Integral (CI)	Restitución parcial (RP)	Restitución total (RT)	
		Dec. 678/1994 Conservación Monumental (A)	Conservación Arquitectónica (B)		
DECLARATORIA:	Tiene Declaratoria

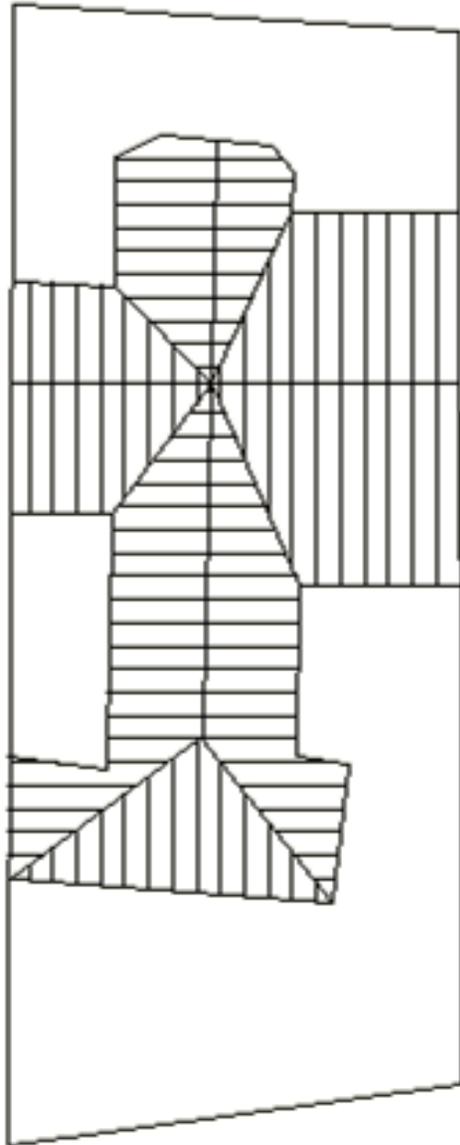
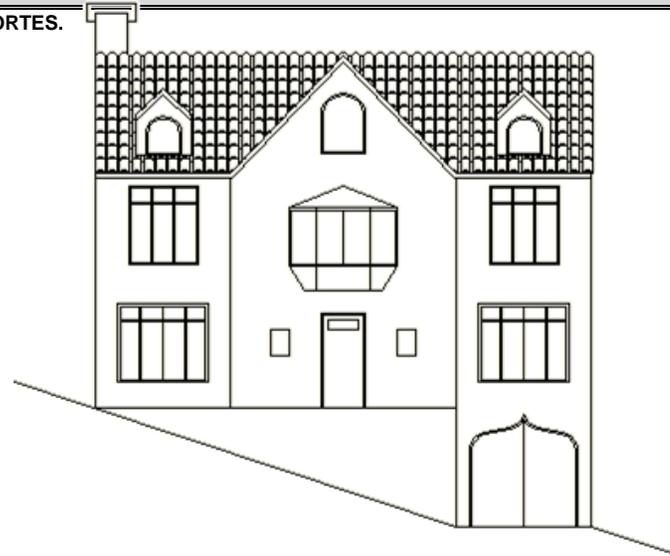
FACHADA FRONTAL

DESCRIPCIÓN GENERAL:	Se trata de una vivienda de 2 plantas, sótano y altillo, compuesta de un vestíbulo, sala con chimenea, comedor, cocina, patio con jardín. Accediendo por el garaje que se une al sótano y es un espacio ventilado donde se guardan objetos. La escalera conduce al segundo piso donde existen 4 amplias habitaciones y dos baños que fueron remodelados sin perder sus elementos compositivos, la escalera sigue subiendo hasta el altillo de mediana altura donde funcionan otros espacios.
-----------------------------	----------------------------------------------------------------------------------------------------------------------------------------------------------------------------------------------------------------------------------------------------------------------------------------------------------------------------------------------------------------------------------------------------------------------------------------------------------------------------------------------

ESQUEMA DE LEVANTAMIENTO: PLANTAS, ALZADOS, FACHADAS, CORTES.

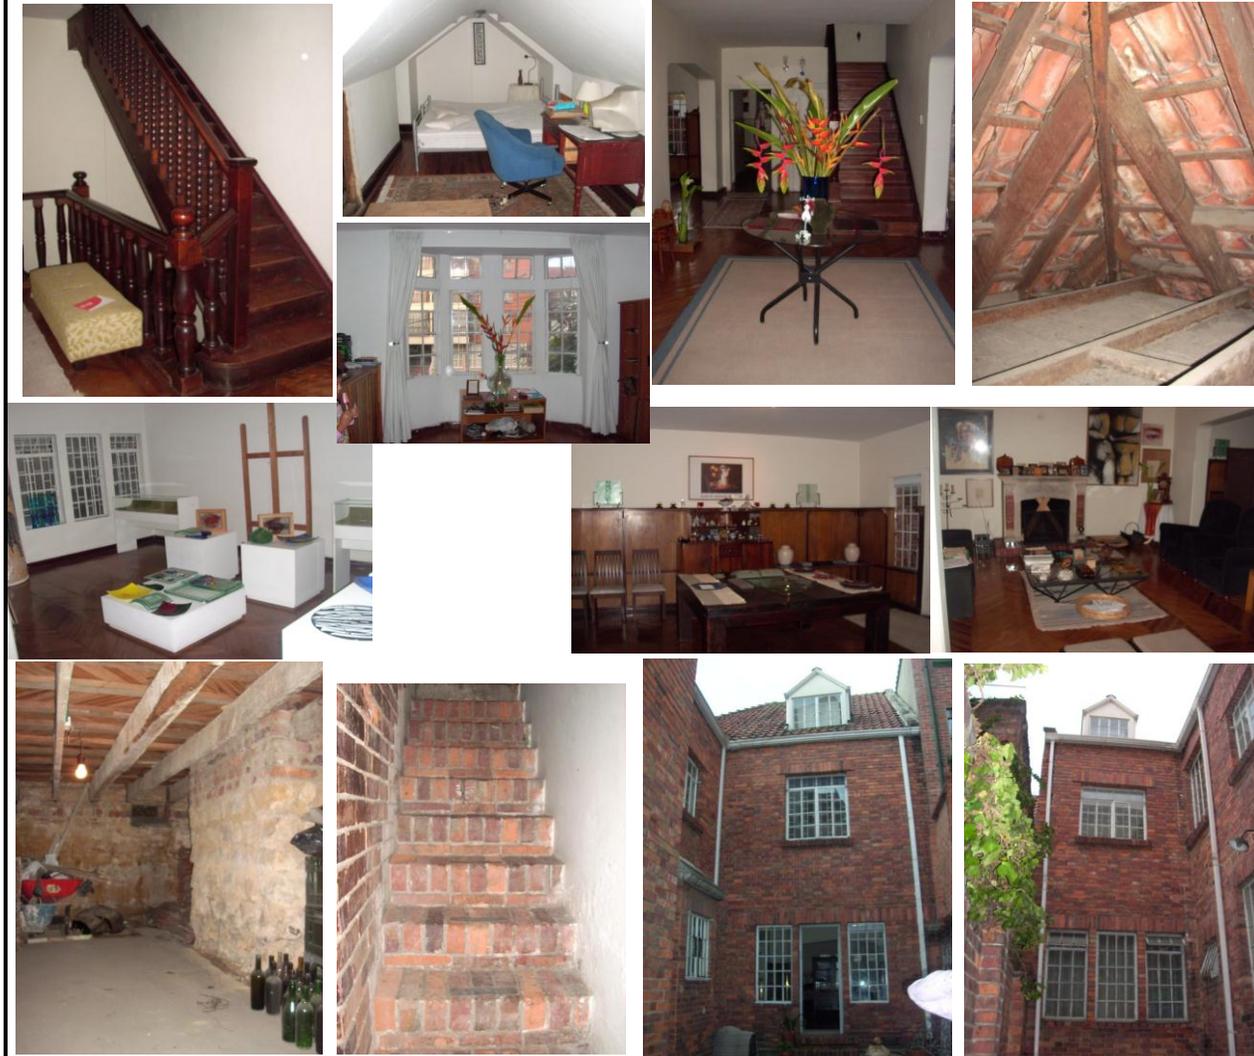
9. REGISTRO FOTOGRAFICO

CARACTERÍSTICAS:	Area del Predio:	379,9	Número de Pisos:	2 Y ALT	Uso Actual:	HABITACIONAL	Estrato:	4	Tipología:	Continua: <input checked="" type="checkbox"/>	Aislada: <input type="checkbox"/>	Mixta: <input type="checkbox"/>
	Área total construida:	379,1	Área Antejardín:		Área Libre:		Área Lote:	379,9	Chip Catastral:	AAA0090DZM		
DIAGNOSTICO GENERAL DEL ESTADO DE CONSERVACION:	Se encuentra en buen estado de conservación, los nuevos ocupantes realizaron las obras necesarias para la habitabilidad del inmueble aunque los antiguos propietarios desvalijaron gran parte de la ornamentación como lámparas y espejos, se realizó una fuerte inversión para garantizar la estabilidad de la edificación, la fachada conserva su tipología original, existe problemas de filtraciones por causa de las fuertes lluvias y el precario sistema de alcantarillado de la calle. Es de destacar la presencia de un edificio colindante que produjo asentamientos en el patio trasero.
