FICHA No: 503

SECRETARIA DE PLANEACION DISTRITAL (SPD) INVENTARIO BIC / DECRETO 606 DEL AÑO 2001 DIRECCION DE PATRIMONIO Y RENOVACION URBANA CONTRATO DE CONSULTORIA No.126/2010	CARLOS HUGO GARZON YEPES Arquitecto – Magister en Estudio y Restauración de Monumentos Arquitectónicos Carrera 7 No 17 – 01 Of. 919. Bogotá - Colombia Tel: 334 58 24 / 622 56 58 - Cel: 310 310 68 38 E-MAIL: carloshgarzonarquitectos@gmail.com
Chip Catastral AAA0090SCSY

NOMBRE DEL BIEN:	clasificación arquitectónica:	Arquitectura Habitacional, Vivienda urbana unifamiliar
-------------------------	-------------------------------	--

Departamento:	Cundinamarca	Municipio:	Bogota	Dirección antigua:	Cra 13 No.51-97 Esq.	Dirección actual:	Cll 52 No 13-15
---------------	--------------	------------	--------	--------------------	----------------------	-------------------	-----------------

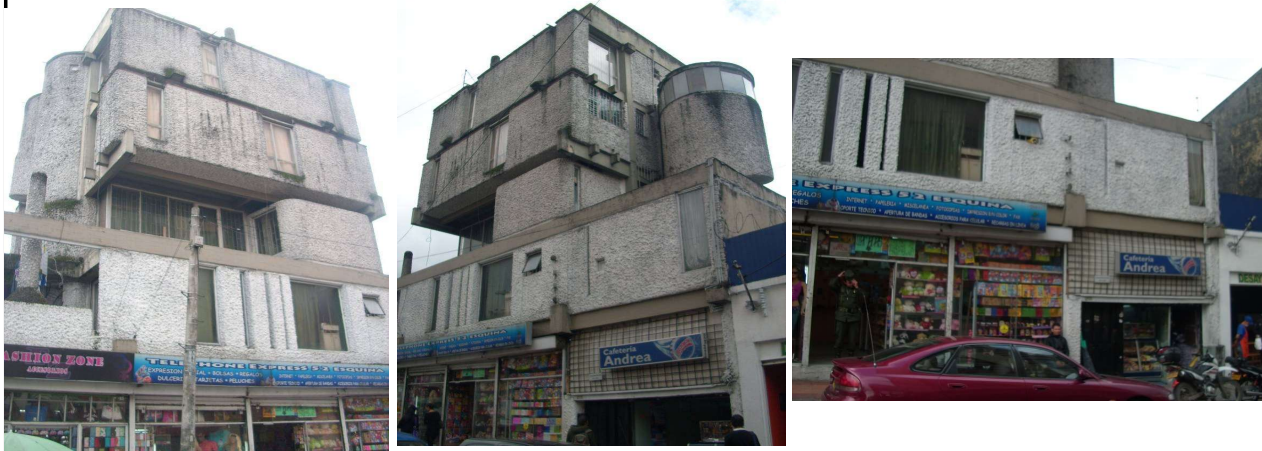
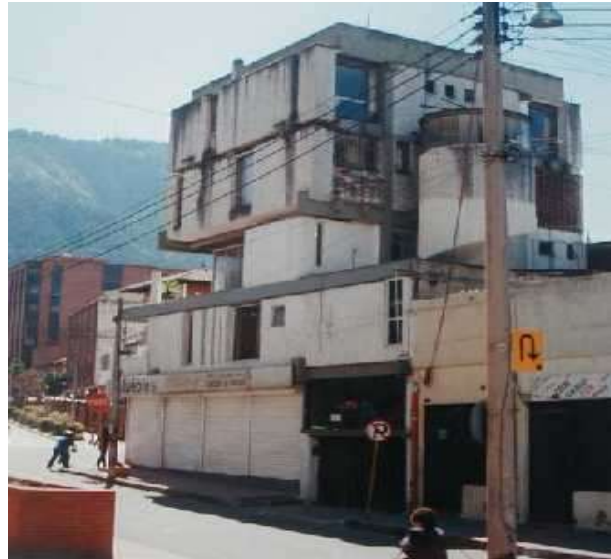
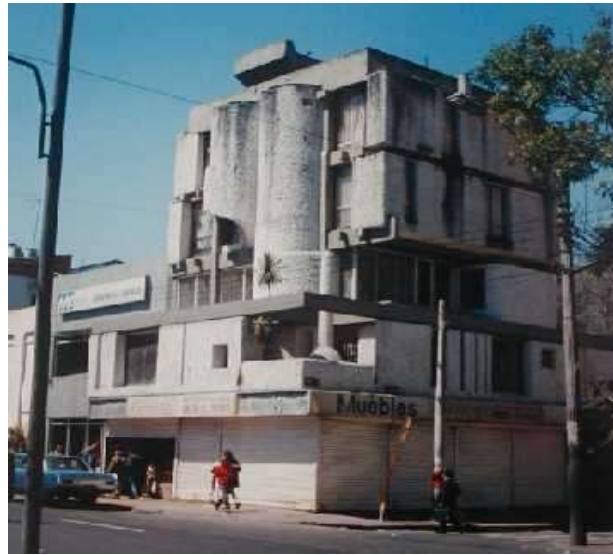
FOTOGRAFIAS DEL CONTEXTO

DIAGNOSTICO GENERAL DEL ESTADO DE CONSERVACION: Presenta intervenciones a nivel de fachada y en espacio interior, además de las intervenciones propias por el mantenimiento y adecuaciones a los nuevos usos, en el exterior no se identificó fisuras ni grietas de consideración, no se evidencian humedades ascendentes o descendentes de importancia al interior su estructura portante presenta un mal estado de conservación, construcción de 60 años de existencia, no hay problemas estructurales de consideración, en conclusión su estado de conservación es aceptable.

DESCRIPCIÓN GENERAL: Verticalidad en las proporciones de los vanos. Recubrimiento de la totalidad de la fachada con pañete y pintura. Es de destacar la escalera circular que se refleja sobre la fachada que da hacia la cra 13.

ALTERACIONES A LA EDIFICACION VISIBLES DESDE EL EXTERIOR:	POSIBILIDADES DE INTERVENCIÓN:
	Deben conservar o recuperar su estructura original y sus principales características como: volumetría, implantación en el predio, técnicas constructivas, diseño de fachadas, decoración interna y externa. SE RECOMIENDA REALIZAR REFORZAMIENTO ESTRUCTURAL
