FICHA No: 505

SECRETARIA DE PLANEACION DISTRITAL (SPD) INVENTARIO BIC / DECRETO 606 DEL AÑO 2001 DIRECCION DE PATRIMONIO Y RENOVACION URBANA CONTRATO DE CONSULTORIA No.126/2010	CARLOS HUGO GARZON YEPES Arquitecto – Magister en Estudio y Restauración de Monumentos Arquitectónicos

NOMBRE DEL BIEN:	Edificio de la capilla de la Sagrada Familia	clasificación arquitectónica:	Arquitectura Habitacional, Vivienda urbana unifamiliar
-------------------------	--	--------------------------------------	--

Departamento:	Cundinamarca	Municipio:	Bogotá	Dirección antigua:	Cra 13 no. 49-55	Dirección actual:	
----------------------	--------------	-------------------	--------	---------------------------	------------------	--------------------------	--

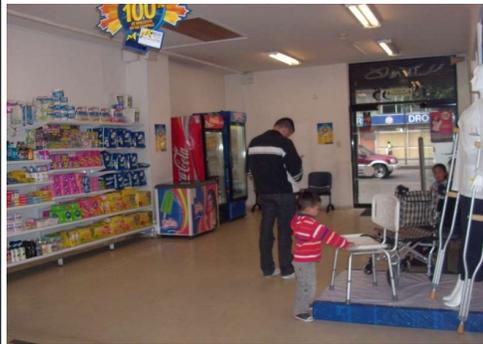
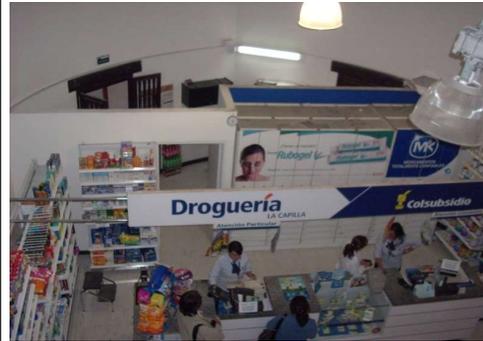
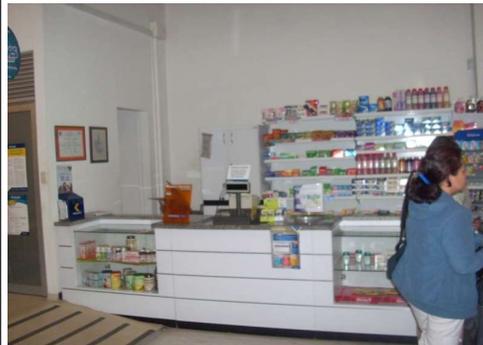
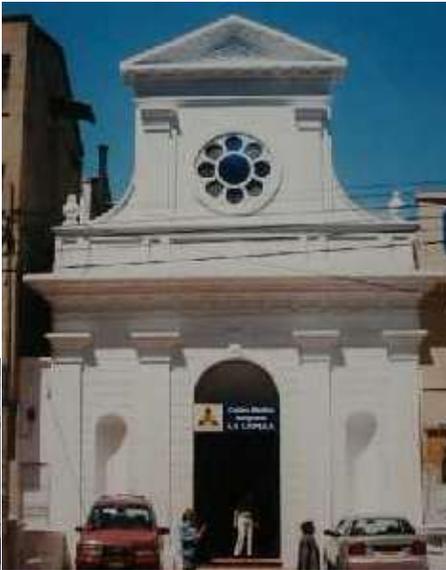
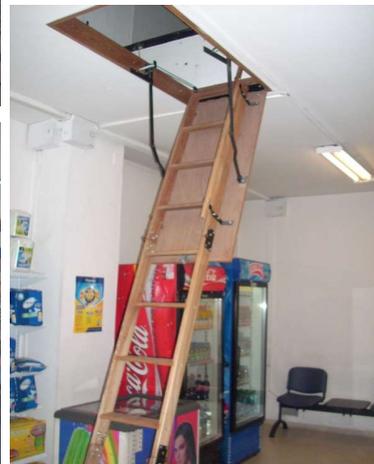
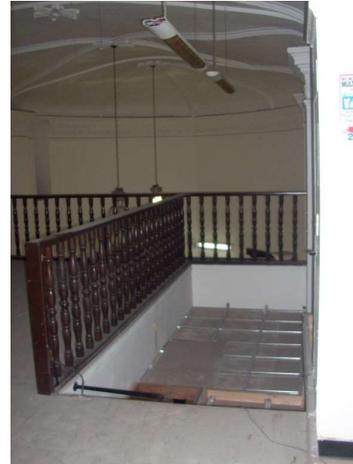
9. REGISTRO FOTOGRAFICO

DIAGNOSTICO GENERAL DEL ESTADO DE CONSERVACION: Presenta intervenciones a nivel de fachada y en espacio interior, además de las intervenciones propias por el mantenimiento y adecuaciones a los nuevos usos, en el exterior no se identifico fisuras ni grietas de consideración, no se evidencian humedades ascendentes o descendentes de importancia al interior su estructura portante presenta un buen estado de conservación, construcción de 70 años de existencia, nohay problemas estructurales de consideración, en conclusión su estado de conservación es bueno.

ALTERACIONES A LA EDIFICACION VISIBLES DESDE EL EXTERIOR:	POSIBILIDADES DE INTERVENCIÓN:
	Mantenimiento- Adecuación funcional.- Liberación. - Consolidación.- Reconstrucción parcial.- Subdivisión por copropiedad. - Reparación locativa.
