FICHA No: 506

SECRETARIA DE PLANEACION DISTRITAL (SPD) INVENTARIO BIC / DECRETO 606 DEL AÑO 2001 DIRECCION DE PATRIMONIO Y RENOVACION URBANA CONTRATO DE CONSULTORIA No.126/2010	CARLOS HUGO GARZON YEPES Arquitecto – Magister en Estudio y Restauración de Monumentos Arquitectónicos Carrera 7 No 17 – 01 Of. 919. Bogotá - Colombia Tel: 334 58 24 / 622 56 58 - Cel: 310 310 68 38 E-MAIL: carloshgarzonarquitectos@gmail.com

1. IDENTIFICACION	BARRIO: Marly	CODIGO FICHA: 008212-006-13
--------------------------	----------------------	------------------------------------

NOMBRE DEL BIEN:	clasificación arquitectonica:	Arquitectura Habitacional, Vivienda urbana unifamiliar
-------------------------	-------------------------------	--

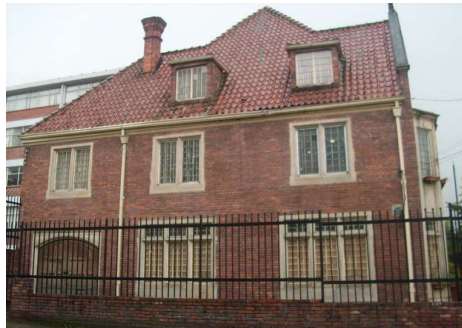
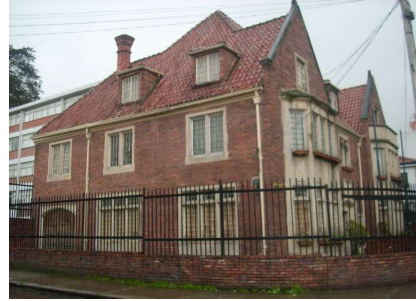
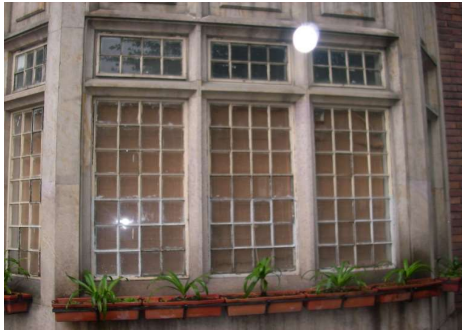
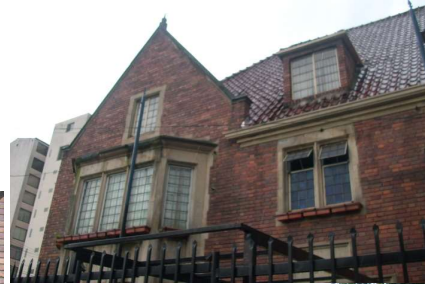
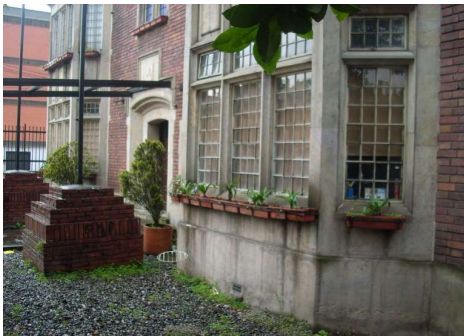
9. REGISTRO FOTOGRAFICO

DIAGNOSTICO GENERAL DEL ESTADO DE CONSERVACION: Presenta intervenciones a nivel de fachada y en espacio interior, además de las intervenciones propias por el mantenimiento y adecuaciones a los nuevos usos, en el exterior no se identifico fisuras ni grietas de consideracion, no se evidencian humedades ascendentes o descendentes de importancia al interior su estructura portante presenta un buen estado de conservacion, construccion de 70 años de existencia, no hay problemas estructurales de consideracion, en conclusion su estado de conservacion es bueno.

DESCRIPCIÓN GENERAL: El acceso es jerarquizado por el trabajo en piedra tallada. Manejo elaborado del ladrillo para jerarquizar la chimenea.

ALTERACIONES A LA EDIFICACION VISIBLES DESDE EL EXTERIOR:	POSIBILIDADES DE INTERVENCIÓN:
	Deben conservar o recuperar su estructura original y sus principales características como: volumetría, implantación en el predio, técnicas constructivas, diseño de fachadas, decoración interna y externa. Objeto de PRM
