| FICHA No:<br><b>511</b> | | | | SECRETARIA DE PLANEACION DISTRITAL (SPD)<br>INVENTARIO BIC / DECRETO 606 DEL AÑO 2001<br>DIRECCION DE PATRIMONIO Y RENOVACION URBANA<br>CONTRATO DE CONSULTORIA No.126/2010 | | CARLOS HUGO GARZON YEPES<br>Arquitecto – Magister en Estudio y Restauración de Monumentos Arquitectónicos<br>Carrera 7 No 17 – 01 Of. 919. Bogotá - Colombia<br>Tel: 334 58 24 / 622 56 58 - Cel: 310 310 68 38<br>E-MAIL: carloshgarzonarquitectos@gmail.com | | | |
| <b>1. IDENTIFICACIÓN</b> | | | | <b>BARRIO:</b> Marly | | <b>CODIGO FICHA:</b> 008212-008-09 | | | |
| <b>NOMBRE DEL BIEN:</b> | | | | clasificación arquitectónica: | | Arquitectura Habitacional, Vivienda urbana unifamiliar | | | |

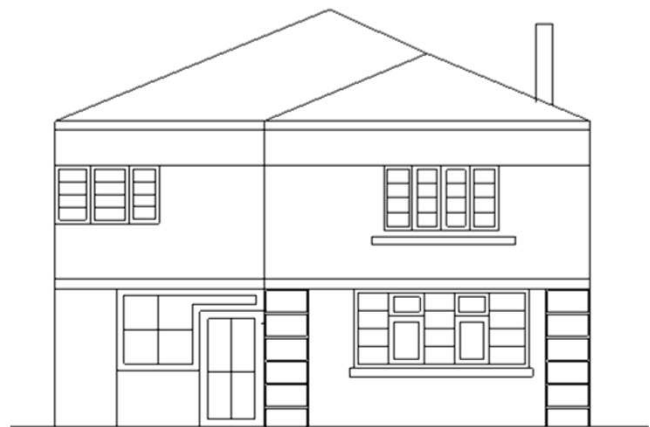
ESQUEMA DE LEVANTAMIENTO: PLANTAS, ALZADOS, FACHADAS, CORTES.

| <b>DESCRIPCIÓN GENERAL:</b> | Se trata de una vivienda ubicada en un predio medianero de gran tamaño, actualmente funciona un parqueadero público y residencias estudiantiles. El acceso conduce a un vestíbulo que reparte a diferentes habitaciones, desaparecieron las zonas sociales para ser convertidas en alcobas. La escalera de gran esbeltez, conduce a un amplio hall en el segundo piso, donde se encuentran otras habitaciones y baños. |

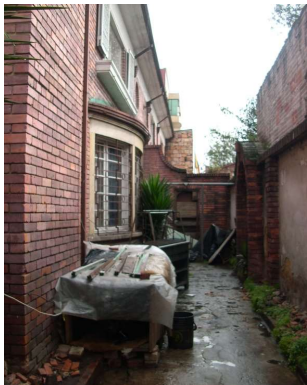
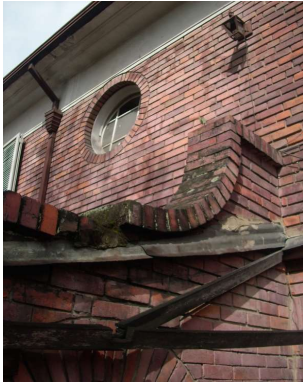
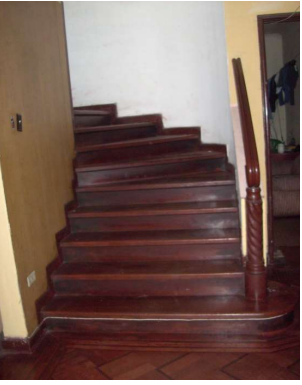
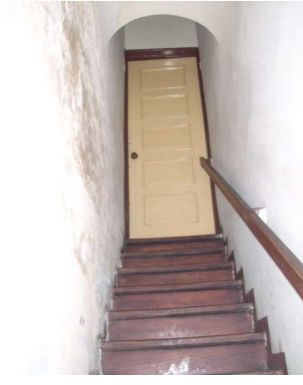
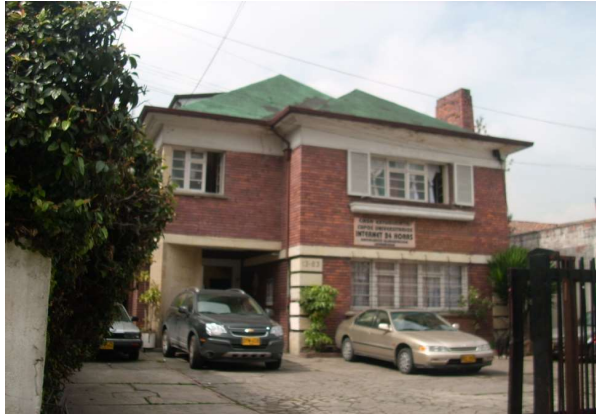
| <b>DIAGNOSTICO GENERAL DEL ESTADO DE CONSERVACION:</b> | Se encuentra en mal estado de conservacion ya que no se le ha heaco mantenimiento preventivo durante algunos años, se observan humedades y agrietamientos producto de precario estado de la cubierta. Esteticamente ha sido invadida por exceso de muebles y hacinamiento. |

| Tratamiento del antejardín como zona dura, pérdida del cerramiento del antejardín. Presencia de reja como elemento de cerramiento exterior. Pérdida del material original de la cubierta. | Deben conservar o recuperar las características de su tipo arquitectónico en sus aspectos formales volumétricos y tipológicos. Las acciones se establecerán en forma particular para cada sector. |
