| FICHA No: 512 | | SECRETARIA DE PLANEACION DISTRITAL (SPD) INVENTARIO BIC / DECRETO 606 DEL AÑO 2001 DIRECCION DE PATRIMONIO Y RENOVACION URBANA CONTRATO DE CONSULTORIA No.126/2010 | CARLOS HUGO GARZON YEPES Arquitecto – Magister en Estudio y Restauración de Monumentos Arquitectónicos Carrera 7 No 17 – 01 Of. 919. Bogotá - Colombia Tel: 334 58 24 / 622 56 58 - Cel: 310 310 68 38 E-MAIL: carloshgarzonarquitectos@gmail.com |

| 1. IDENTIFICACION | BARRIO: Marly | CODIGO FICHA: 008212-008-10 |

| NOMBRE DEL BIEN: | COLEGIO SUPERIOR DE TELECOMUNICACIONES | clasificación arquitectonica: | Arquitectura Habitacional, Vivienda urbana unifamiliar |

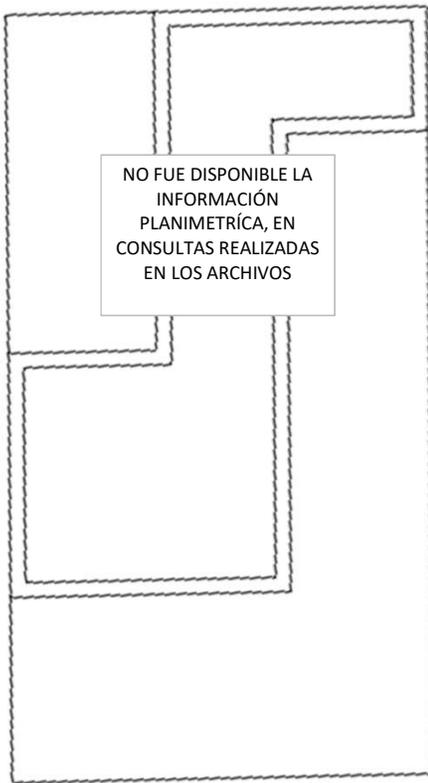
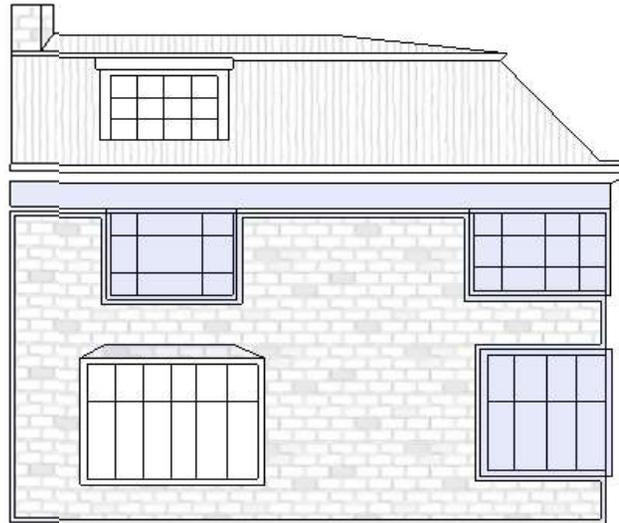
ESQUEMA DE LEVANTAMIENTO: PLANTAS, ALZADOS, FACHADAS, CORTES.

| DESCRIPCIÓN DE LAS INTERVENCIONES: | Manejo de proporción entre volúmenes en el conjunto de la fachada en general, presencia de vanos modulados. Uso del ladrillo como material de la fachada. Aparición de ventanas esquineras en 1 y 2o piso. Cambio de proporciones en los vanos. Empleo de una franja horizontal en pañetes sobre la totalidad del volumen como remate superior de este. |

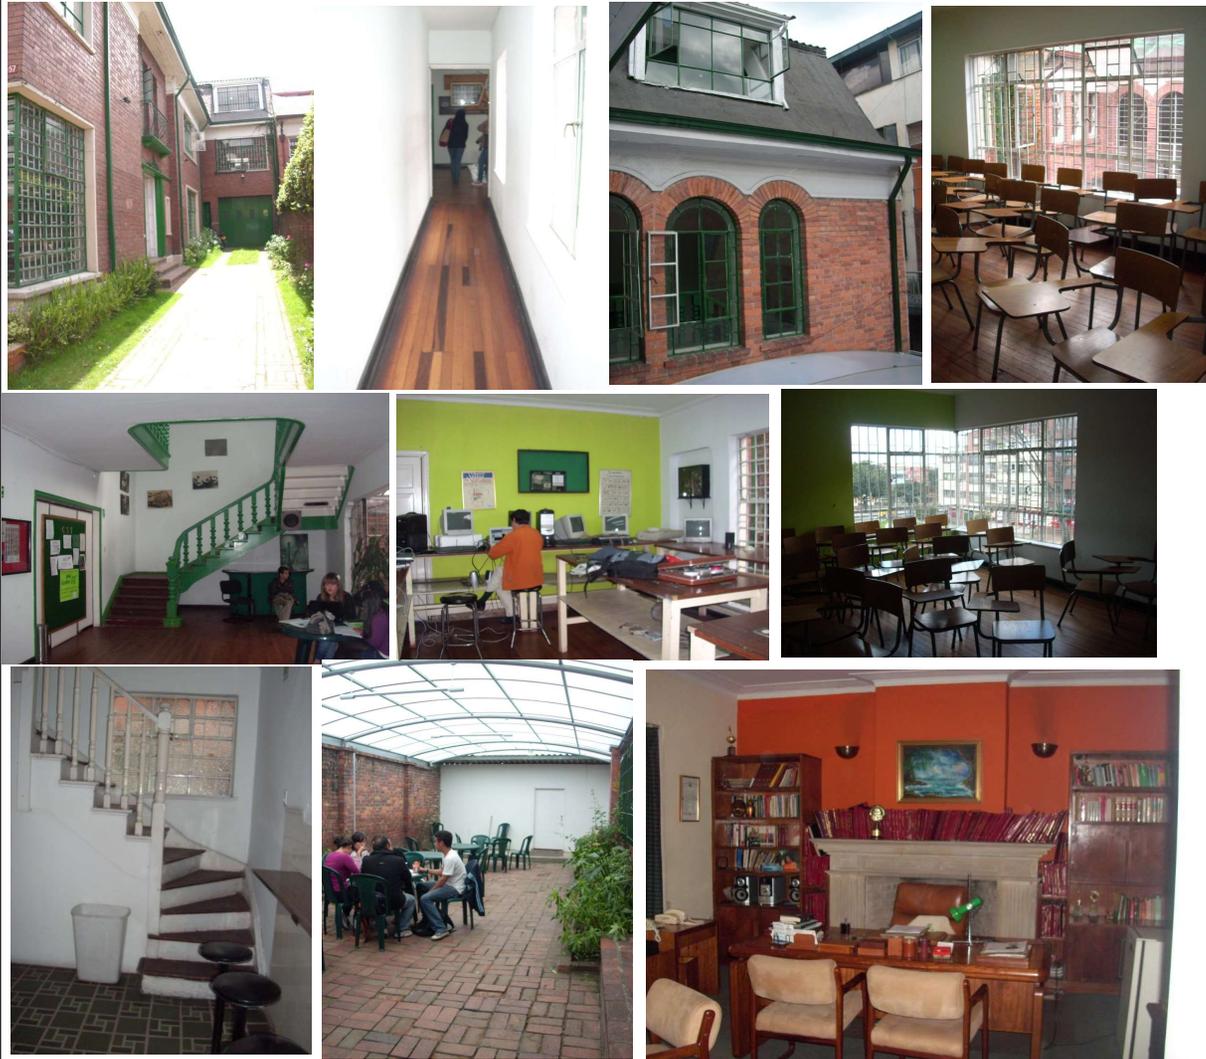
9. REGISTRO FOTOGRAFICO

DIAGNOSTICO GENERAL DEL ESTADO DE CONSERVACION: Presenta intervenciones a nivel de fachada y en espacio interior, ademas de las intervenciones propias por el mantenimiento y adecuaciones a los nuevos usos, en el exterior no se identifico fisuras ni grietas de consideracion, no se evidencian humedades ascendentes o descendentes de importancia al interior su estructura portante presenta un (malo, buen o normal) estado de conservacion, construccion de (60,70,80) años de existencia, no/si hay problemas estructurales de consideracion, en conclusion su estado de conservacion es bueno.

| Perdida del material original de la cubierta | Deben conservar o recuperar las características de su tipo arquitectónico en sus aspectos formales volumétricos y tipológicos. Las acciones se establecerán en forma particular para cada sector. PRM |
