FICHA No: 516

ALCALDÍA MAYOR DE BOGOTÁ D.C.	SECRETARIA DE PLANEACION DISTRITAL (SPD) INVENTARIO BIC / DECRETO 606 DEL AÑO 2001 DIRECCION DE PATRIMONIO Y RENOVACION URBANA CONTRATO DE CONSULTORIA No.126/2010	CARLOS HUGO GARZON YEPES Arquitecto – Magister en Estudio y Restauración de Monumentos Arquitectónicos Carrera 7 No 17 – 01 Of. 919. Bogotá - Colombia Tel: 334 58 24 / 622 56 58 - Cel: 310 310 68 38 E-MAIL: carloshgarzonarquitectos@gmail.com

1. IDENTIFICACION		BARRIO: Marly	CODIGO FICHA: 008212-008-15
NOMBRE DEL BIEN:	RESTAURANTE DON PEPE	clasificación arquitectónica:	Arquitectura Habitacional, Vivienda urbana unifamiliar
OTROS NOMBRES			
MODALIDAD:	Inmueble de Interés Cultural (IIC) X	Sector de Interés Cultural (SIC)	
APLICACION:	Inmueble de Interés Cultural (IIC) X	Sector de Interés Cultural (SIC)	Sector antiguo(SA)
	Sector Vivienda en Serie (SVS)	Sector con agrupaciones y conjuntos(SAC)	Monumentos conmemorativos y artísticos (MCA)
CATEGORIA:	Dec. 606/2001: Conservación tipológica (CT)	Conservación Integral (CI)	Restitución parcial (RP)
	Categoría Monumental (CM)	Dec. 678/1994 Conservación Monumental (A)	Restitución total (RT)
DECLARATORIA:	Tiene Declaratoria como BIC? X	Act

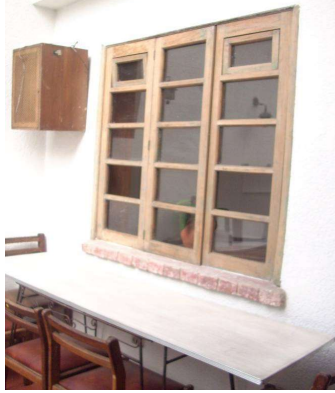
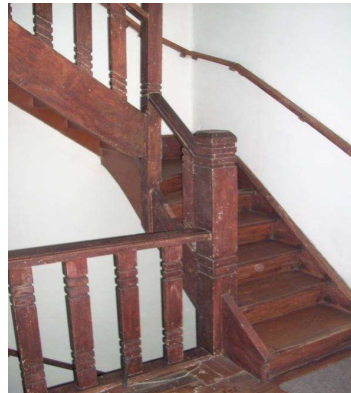
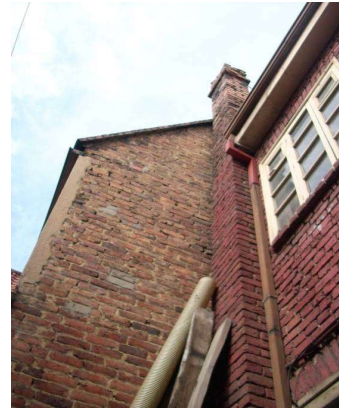
9. REGISTRO FOTOGRAFICO

DIAGNOSTICO GENERAL DEL ESTADO DE CONSERVACION: En el año 2007 se radico la solicitud de exclusión como BIC, afortunadamente fue rechazado ya que este par de inmuebles representan valores incalculables. Sin embargo, los inmuebles presentan agrietamientos en la fachada principal y posterior, requiere reparación de cubierta, lo mismo se han colocado instalaciones hidráulicas provisionales que deben garantizar la seguridad en la conducción del agua potable.
