FICHA No: 518

SECRETARIA DE PLANEACION DISTRITAL (SPD) INVENTARIO BIC / DECRETO 606 DEL AÑO 2001 DIRECCION DE PATRIMONIO Y RENOVACION URBANA CONTRATO DE CONSULTORIA No.126/2010	CARLOS HUGO GARZON YEPES Arquitecto – Magister en Estudio y Restauración de Monumentos Arquitectónicos

1. IDENTIFICACION	BARRIO: Marly	CODIGO FICHA: 008212-008-17
--------------------------	----------------------	------------------------------------

Departamento:	Cundinamarca	Municipio:	Bogotá, D.C.	Dirección antigua:	Cra 13 No.45-21	Dirección actual:	
Localidad:	Chapinero	No. Localidad:	2	UPZ:	Chapinero	No. UPZ:	99
Barrio:	Marly	Cod. Barrio:	8212	Coordenadas: X=	101216793,00	Y=	104036238,00
Decreto / Plancha No.	468-20/11/2006	No. MANZANA:	8	No. PREDIO:	17	Ced. CATASTRAL:	45 13 13
						Mat. INMOBILIARIA:	050C00629841

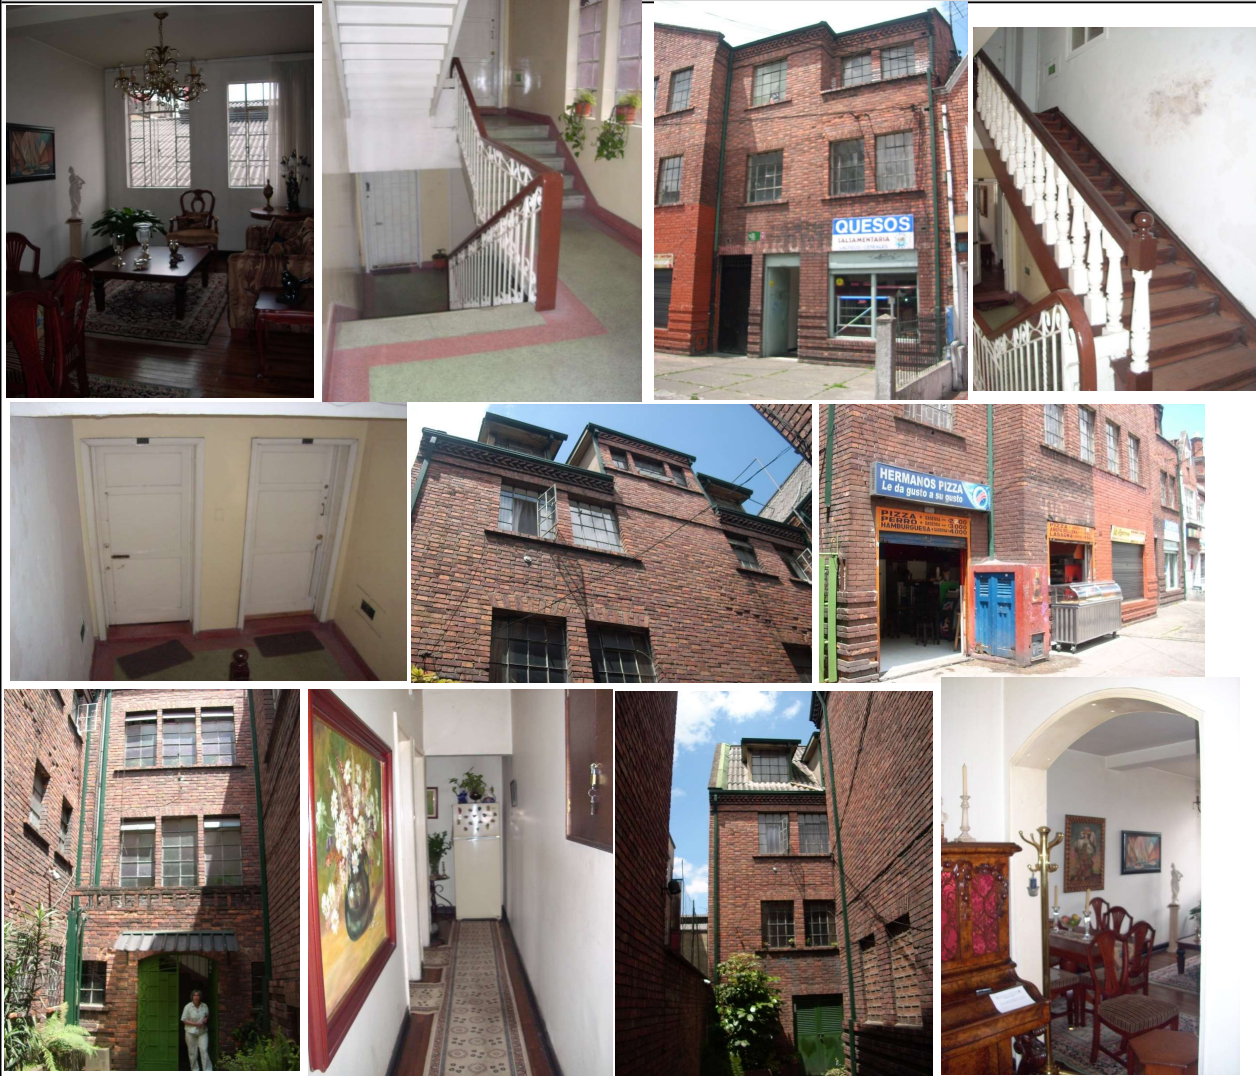
FOTOGRAFIAS DEL CONTEXTO

DIAGNOSTICO GENERAL DEL ESTADO DE CONSERVACION: En general, la edificación se encuentra en buen estado, es de destacar que conserva la tipología y materiales originales como la madera, carpinteras y enchapes, Presenta algunos inconvenientes para la evacuación de aguas lluvias, problema que se acentúa en temporada de invierno, los mismos arrendatarios realizan las obras de mantenimiento ya que los propietarios no lo hacen.
