FICHA No: <b>520</b>

SECRETARIA DE PLANEACION DISTRITAL (SPD) INVENTARIO BIC / DECRETO 606 DEL AÑO 2001 DIRECCION DE PATRIMONIO Y RENOVACION URBANA CONTRATO DE CONSULTORIA No.126/2010	CARLOS HUGO GARZON YEPES Arquitecto – Magister en Estudio y Restauración de Monumentos Arquitectónicos

<b>1. IDENTIFICACION</b>	<b>BARRIO: Marly</b>	<b>CODIGO FICHA: 008212-010-01</b>
--------------------------	----------------------	------------------------------------

<b>NOMBRE DEL BIEN:</b>		clasificación arquitectónica:	Arquitectura Habitacional, Vivienda urbana unifamiliar
<b>OTROS NOMBRES</b>			
<b>MODALIDAD:</b>	Inmueble de Interés Cultural (IIC) <input checked="" type="checkbox"/>	Sector de Interés Cultural (SIC) <input type="checkbox"/>	
<b>APLICACIÓN:</b>	Inmueble de Interés Cultural (IIC) <input checked="" type="checkbox"/>	Sector de Interés Cultural (SIC) <input type="checkbox"/>	Sector antiguo(SA) <input type="checkbox"/>
	Sector Vivienda en Serie (SVS) <input type="checkbox"/>	Sector con agrupaciones y conjuntos(SAC) <input type="checkbox"/>	Sector de Desarrollo Individual(SDI) <input type="checkbox"/>
<b>CATEGORÍA:</b>	Dec. 606/2001: Conservación tipológica (CT) <input checked="" typ

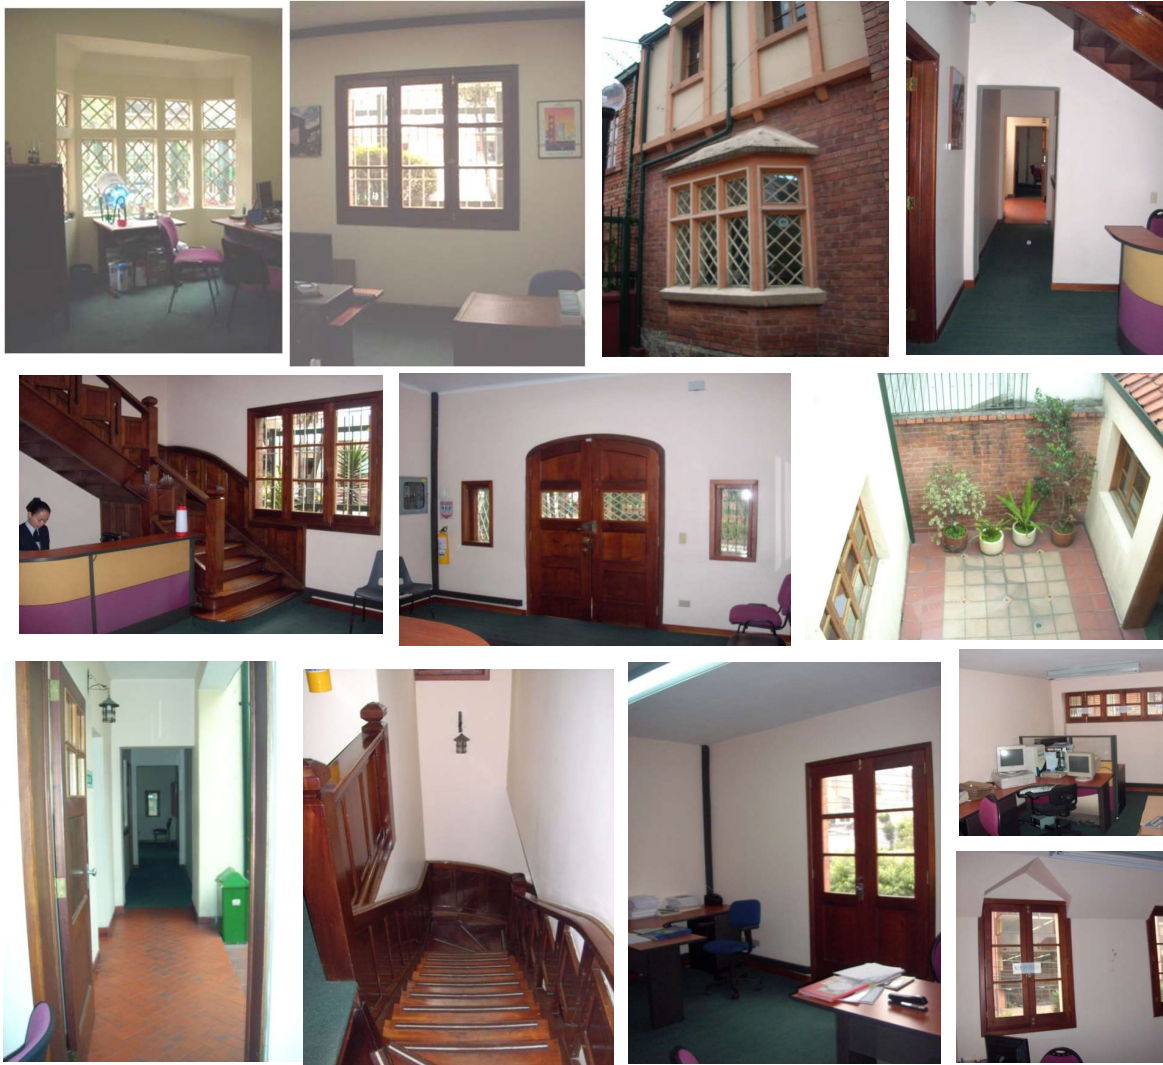
### 9. REGISTRO FOTOGRAFICO

**DIAGNOSTICO GENERAL DEL ESTADO DE CONSERVACION:** Presenta intervenciones a nivel de fachada y en espacio interior, además de las intervenciones propias por el mantenimiento y adecuaciones a los nuevos usos, en el exterior no se identifico fisuras ni grietas de consideración, no se evidencian humedades ascendentes o descendentes de importancia al interior su estructura portante presenta un buen estado de conservación, construcción de 60 años de existencia, no hay problemas estructurales de consideración, en conclusión su estado de conservación es bueno.
