FICHA No: 528 Chip Catastral AAA0090UULF

SECRETARIA DE PLANEACION DISTRITAL (SPD) INVENTARIO BIC / DECRETO 606 DEL AÑO 2001 DIRECCION DE PATRIMONIO Y RENOVACION URBANA CONTRATO DE CONSULTORIA No.126/2010	CARLOS HUGO GARZON YEPES Arquitecto – Magister en Estudio y Restauración de Monumentos Arquitectónicos <small>Carrera 7 No 17 – 01 Of. 919. Bogotá - Colombia Tel: 334 58 24 / 622 56 58 - Cel: 310 310 68 38 E-MAIL: carloshgarzonarquitectos@gmail.com</small>
--	--	---	---

1. IDENTIFICACION	BARRIO: Marly	CODIGO FICHA: 008212-010-13
--------------------------	----------------------	------------------------------------

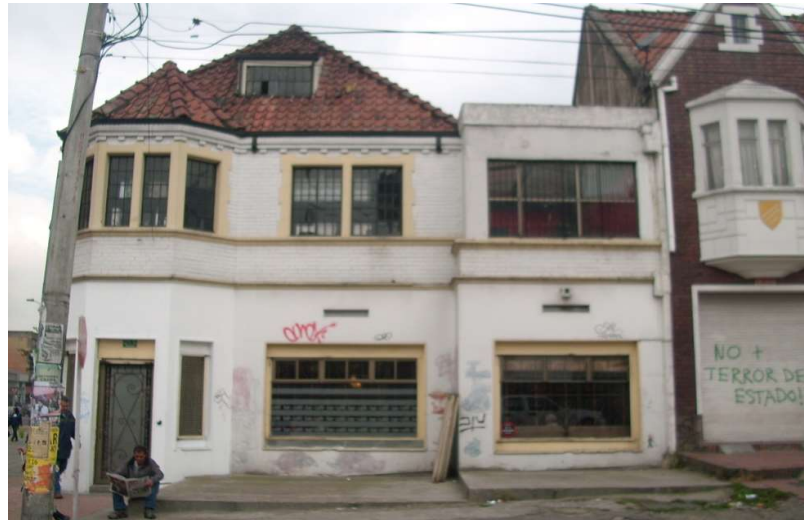
9. REGISTRO FOTOGRAFICO

DIAGNOSTICO GENERAL DEL ESTADO DE CONSERVACION: Presenta intervenciones a nivel de fachada y en espacio interior, además de las intervenciones propias por el mantenimiento y adecuaciones a los nuevos usos, en el exterior no se identifico fisuras ni grietas de consideracion, no se evidencian humedades ascendentes o descendentes de importancia al interior su estructura portante presenta un normal estado de conservacion, construccion de 70 años de existencia, no hay problemas estructurales de consideracion, en conclusion su estado de conservacion es bueno.

ALTERACIONES A LA EDIFICACION VISIBLES DESDE EL EXTERIOR:	POSIBILIDADES DE INTERVENCION:
Tratamiento del antejardín como zona dura. Recubrimiento del ladrillo con pintura. Modificación de los vanos del primer piso.	Reconstrucción parcial. - Subdivisión por copropiedad. - Reparación locativa.
