FICHA DE VALORACION INDIVIDUAL
BIENES DE INTERES CULTURAL - BOGOTA D.C.
DEPARTAMENTO ADMINISTRATIVO DE PLANEACION DISTRITAL

Nro. FICHA :
8212111

DIRECCION : Carrera 9 No. 51-23

PROPIETARIO : UNIVERSIDAD SANTO TOMAS

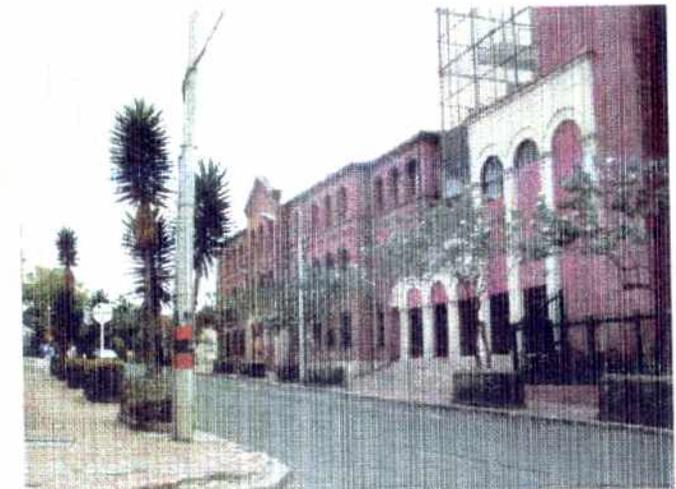
FOTOGRAFIA DEL INMUEBLE :

ESTADO DE CONSERVACION : BUENO

Universidad Santo Tomás El inmueble cuenta con valores culturales representativos de la arquitectura Neorrománica, caracterizada por el empleo de arcos de medio punto, tratamiento de recursos ornamentales en ladrillo, presencia de arquivoltas. Su estructura tipológica es característica del uso educativo y religioso. La configuración espacial en forma de claustro conforma un patio central definido por arcadas que enmarcan los corredores de circulación en el perímetro del patio. Aspectos específicos: Mayores proporciones en las alturas entre pisos. Soberbia en el tratamiento de los elementos. Verticalidad en la proporción de los vanos. Movimiento en la fachada mediante retrocesos en los planos. Diferenciación de los vanos de primer piso por el empleo de arcos rebajados. Predominio del lleno sobre el vacío. Se destaca la simetría, marcada por el acceso, a través de una galería y jerarquizado por el empleo de piedra en primer piso como recubrimiento. Remata en la parte superior por un frontón triangular ornamentado a través de relieves en ladrillo. Se resalta a nivel ornamental el arranque del tercer piso mediante una cornisa en ladrillos y elementos ornamentales sobre la totalidad de la fachada. Carpintería en madera.

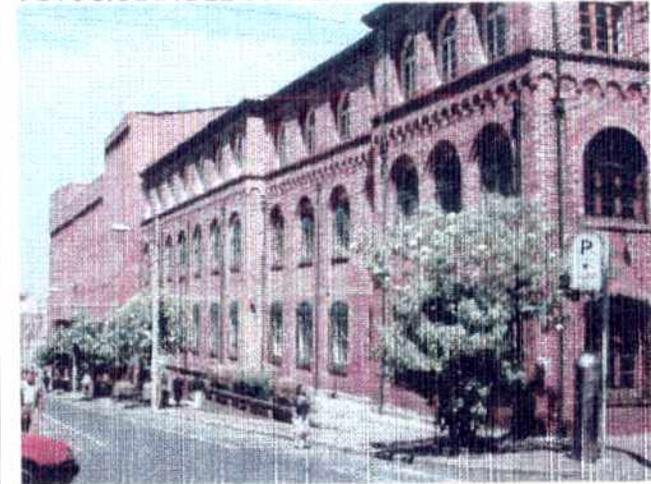
FOTOGRAFIA DEL CONTEXTO

El inmueble, paramentado, se encuentra localizado en un predio esquinero, importante por su localización en la manzana y por ocupar un perfil importante sobre la calle y la carrera. Se destaca su implantación, con patios, central, al generar espacios libres en su interior.
