FICHA No: <b>531</b>

SECRETARIA DE PLANEACION DISTRITAL (SPD) INVENTARIO BIC / DECRETO 606 DEL AÑO 2001 DIRECCION DE PATRIMONIO Y RENOVACION URBANA CONTRATO DE CONSULTORIA No.126/2010	CARLOS HUGO GARZON YEPES Arquitecto – Magister en Estudio y Restauración de Monumentos Arquitectónicos

<b>1. IDENTIFICACION</b>	<b>BARRIO:</b> Marly	<b>CODIGO FICHA:</b> 008212-011-06
--------------------------	----------------------	------------------------------------

<b>NOMBRE DEL BIEN:</b>	clasificación arquitectónica:	Arquitectura Habitacional, Vivienda urbana unifamiliar
-------------------------	-------------------------------	--

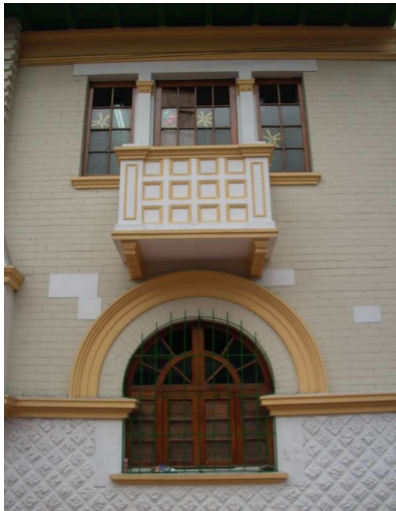
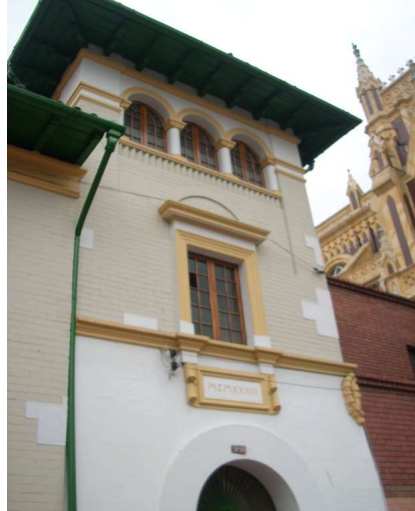
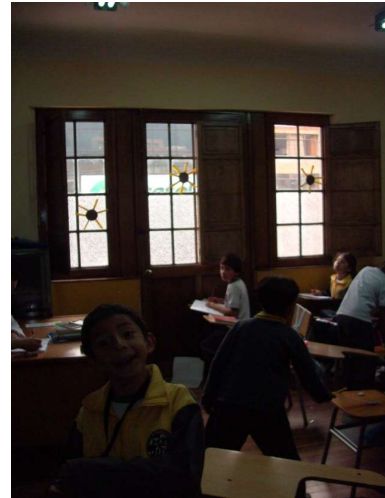
### 9. REGISTRO FOTOGRAFICO

**DIAGNOSTICO GENERAL DEL ESTADO DE CONSERVACION:** Presenta intervenciones a nivel de fachada y en espacio interior, ademas de las intervenciones propias por el mantenimiento y adecuaciones a los nuevos usos, en el exterior no se identifico fisuras ni grietas de consideracion, no se evidencian humedades ascendentes o descendentes de importancia al interior su estructura portante presenta un buen estado de conservacion, construccion de 80 años de existencia, no hay problemas estructurales de consideracion, en conclusion su estado de conservacion es bueno.
