FICHA No: 532

SECRETARIA DE PLANEACION DISTRITAL (SPD) INVENTARIO BIC / DECRETO 606 DEL AÑO 2001 DIRECCION DE PATRIMONIO Y RENOVACION URBANA CONTRATO DE CONSULTORIA No.126/2010	CARLOS HUGO GARZON YEPES Arquitecto – Magister en Estudio y Restauración de Monumentos Arquitectónicos Carrera 7 No 17 – 01 Of. 919. Bogotá - Colombia Tel: 334 58 24 / 622 56 58 - Cel: 310 310 68 38 E-MAIL: carloshgarzonarquitectos@gmail.com

1. IDENTIFICACION	BARRIO: Marly	CODIGO FICHA: 008212-011-07
--------------------------	----------------------	------------------------------------

NOMBRE DEL BIEN:	clasificación arquitectónica:	Arquitectura Habitacional, Vivienda urbana unifamiliar
-------------------------	-------------------------------	--

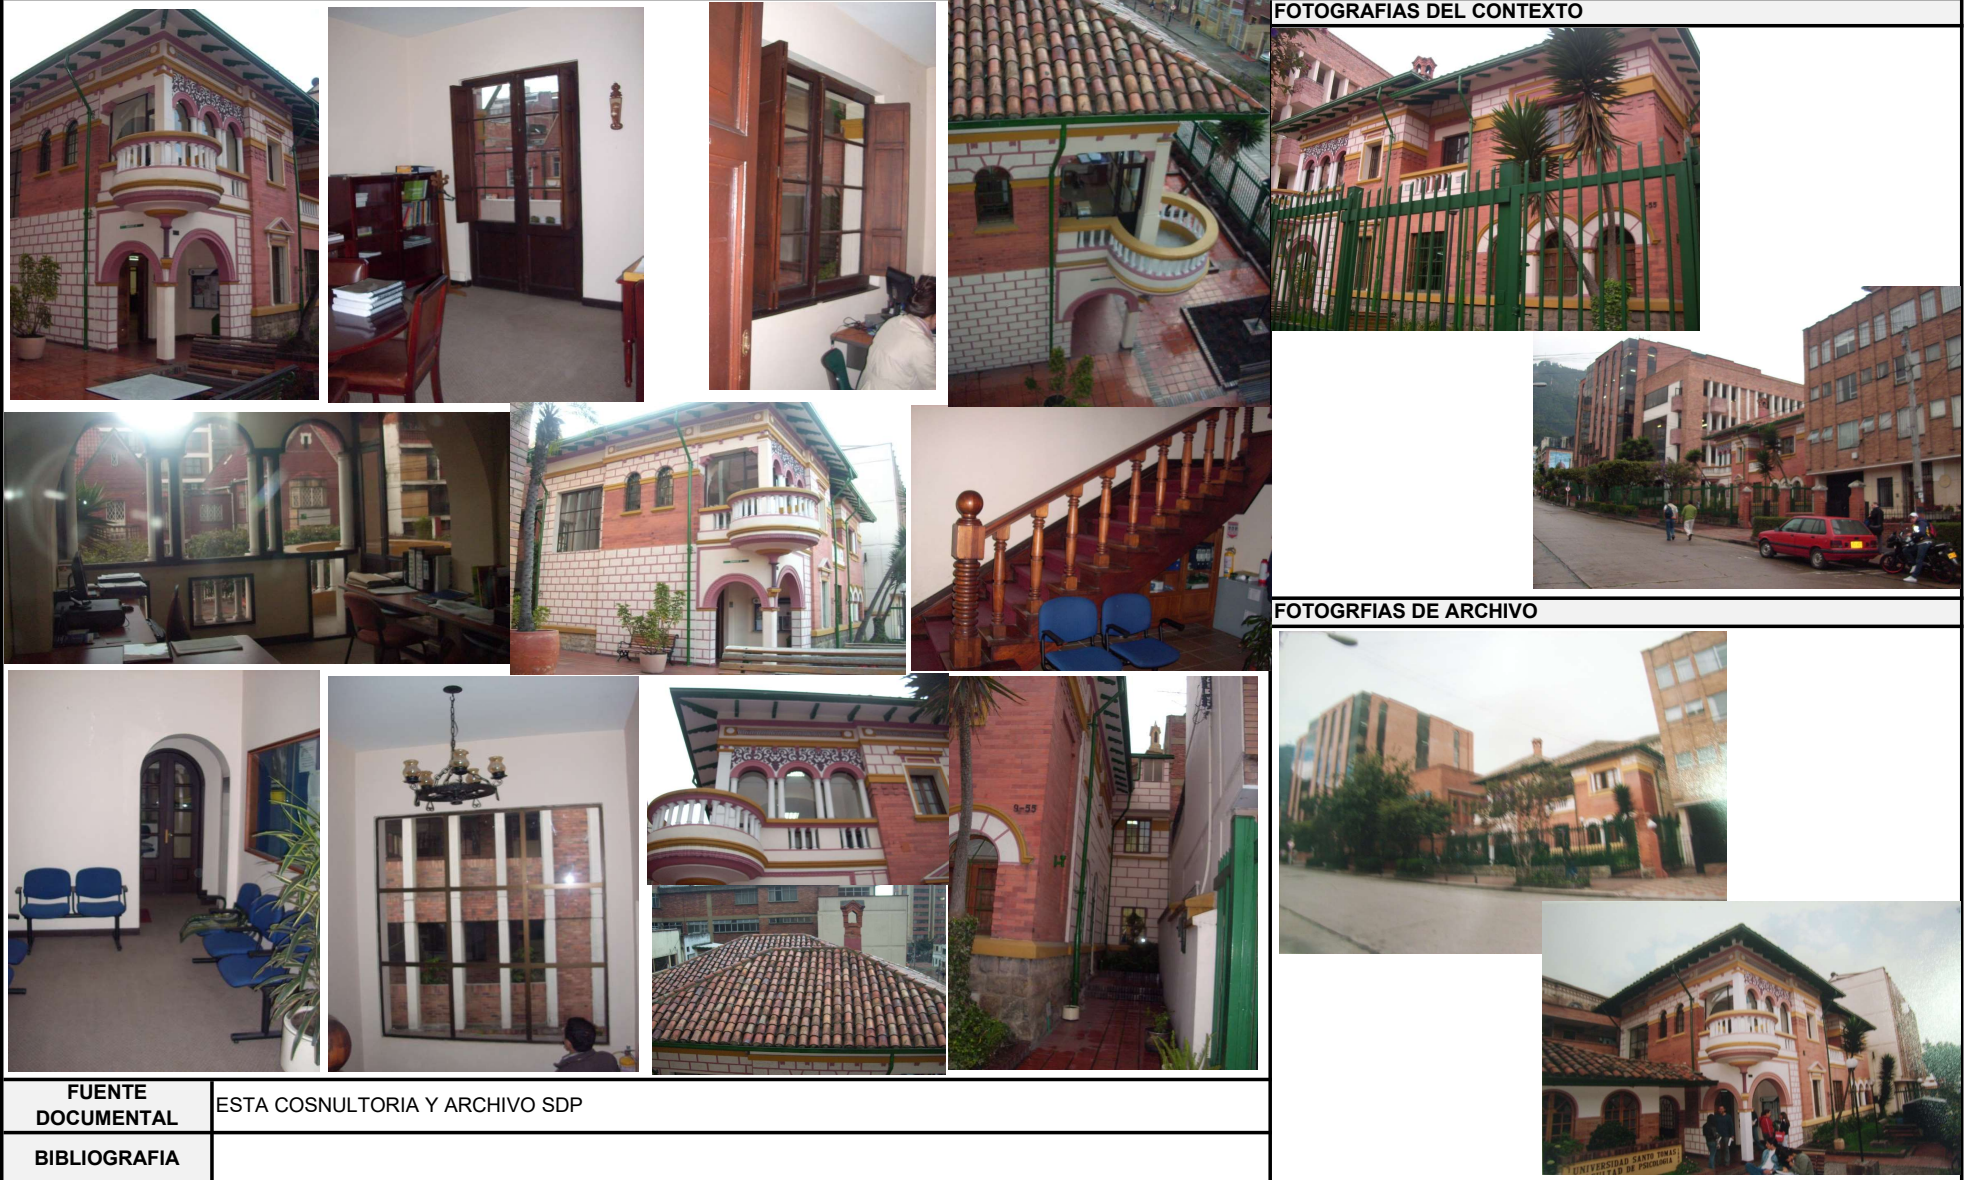
9. REGISTRO FOTOGRAFICO

DIAGNOSTICO GENERAL DEL ESTADO DE CONSERVACION: Presenta intervenciones a nivel de fachada y en espacio interior, además de las intervenciones propias por el mantenimiento y adecuaciones a los nuevos usos, en el exterior no se identifico fisuras ni grietas de consideracion, no se evidencian humedades ascendentes o descendentes de importancia al interior su estructura portante presenta un buen estado de conservacion, construccion de 80 años de existencia, no hay problemas estructurales de consideracion, en conclusion su estado de conservacion es bueno.

ALTERACIONES A LA EDIFICACION VISIBLES DESDE EL EXTERIOR:	POSIBILIDADES DE INTERVENCION:
	OBJETO PRM. Mantenimiento- Adecuación funcional. - Liberación.- Consolidación - Reconstrucción parcial.- Subdivisión por copropiedad.- Reparación locativa.
