FICHA DE VALORACION INDIVIDUAL
BIENES DE INTERES CULTURAL - BOGOTA D.C.
DEPARTAMENTO ADMINISTRATIVO DE PLANEACION DISTRITAL

Nro. FICHA :
8212131

UPZ : Chapinero
 BARRIO: Marly
 MANZANA : 13 PREDIO : 1
 DIRECCION : Calle 49 No. 9 -40/42 y otras
 PROPIETARIO : CLINICA DE MARLY SA .
 AUTOR : Rocha y Santander.
 USO ACTUAL : OFICINAS Y CONSULTORIOS
 Nro. PISOS : 2 Y 3
 ESTADO DE CONSERVACION : REGULAR

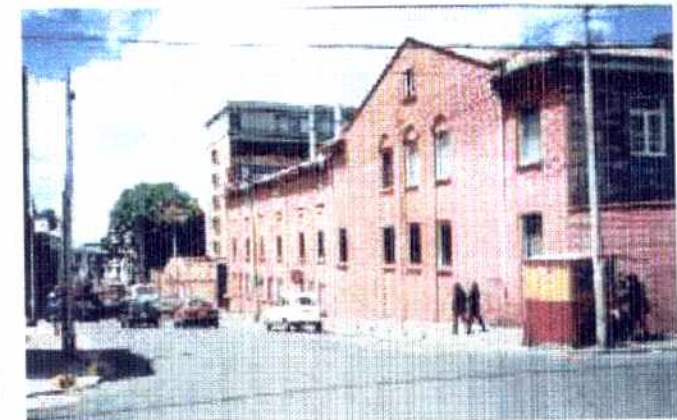
FOTOGRAFIA DEL INMUEBLE :

Clinica Marly
La edificación a conservar de la clinica corresponde a la parte antigua, correspondiente a la esquina sur-oriental de la manzana.
La clinica fue construida durante el periodo de transición hacia lo moderno, específicamente en la década de los 30's, este periodo incluye obras que combinan algunas innovaciones constructivas con el eclecticismo estilístico que se impuso en Bogotá después de los años 20. Los años 30's se consideran la década de gestación del Periodo Moderno en Bogotá. La firma Rocha y Santander, es de las firmas reconocidas, durante el periodo de la primera modernidad ya que construyó gran parte de las residencias de las familias prestigiosas dentro de la sociedad bogotana y la que dotó a la ciudad de una cantidad importante de hospitales. Construan con gran calidad, esmero en el diseño de detalles ya que todos los elementos eran concebidos como parte de un todo que era la obra en sí.

En sus edificaciones hospitalanas se conserva el estilo sobrio, respetuoso con el entorno y con cuidadoso diseño de cada elemento, pero respondiendo a un volumen mayor que exigía un grado de estandarización en la fachada y en los interiores.
Se destaca el ladrillo como material de cerramiento de fachada.
Las cubiertas inclinadas y en teja cerámica.
El empleo de un solo plano de fachada.
El predominio del lleno sobre el vacío en la composición de fachadas.
Empleo de relieves en ladrillo, como recurso ornamental, para enmarcar los vanos.

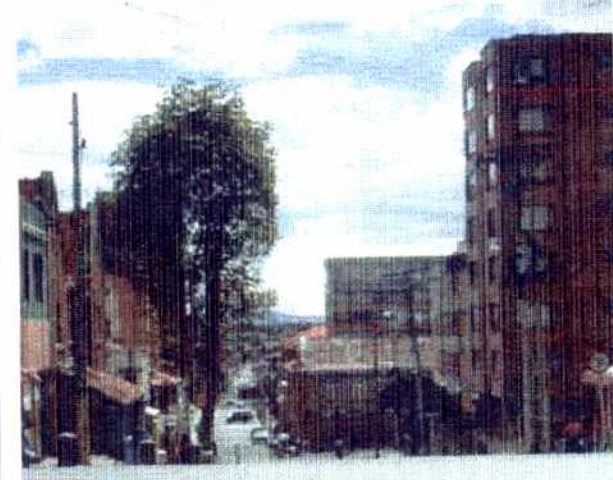
FOTOGRAFIA DEL CONTEXTO

El inmueble se encuentra localizado en un predio que ocupa la totalidad de la manzana. Por su implantación y ocupación en la manzana genera un perfil sobre la calle y la carrera.
